# **ESTUDIO DE MECÁNICA DE SUELOS**

**"ZONA 2, MURO POSTERIOR A EDIFICIO DE OBSTETRICIA"  
HOSPITAL NACIONAL GENERAL DE NEUMOLOGIA Y MEDICINA  
FAMILIAR, DR. JOSE ANTODIO SALDAÑA**

**RS-LAB-OMS-102-2021**

**SAN SALVADOR 22 DE MARZO DE 2021**

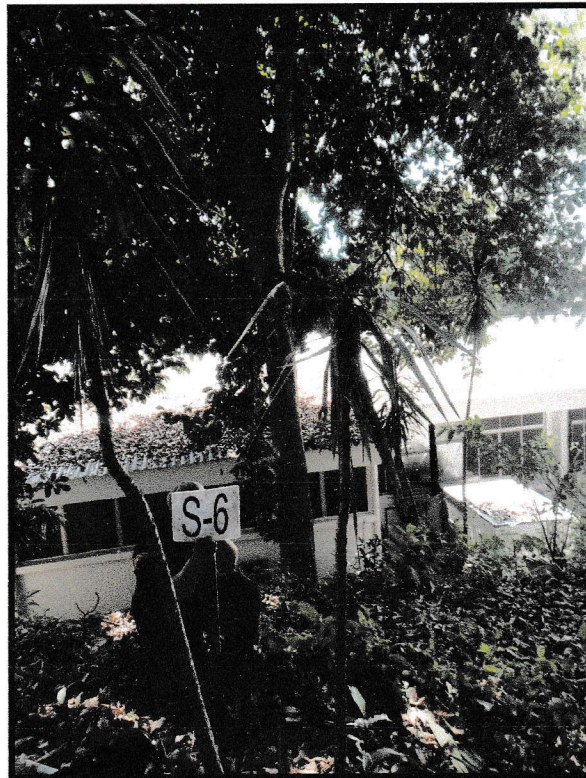
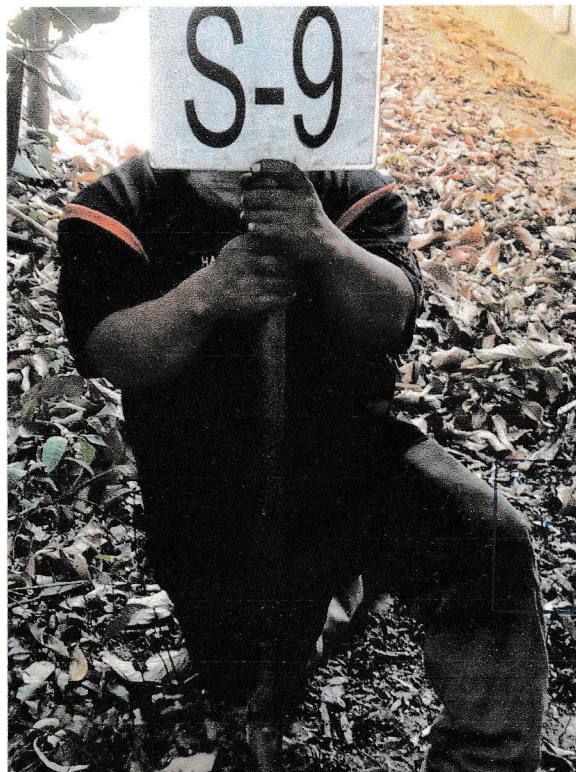
## FOTOGRAFIA DE LOS SONDEOS

La investigación comprendió la realización de SEIS (6) sondeos exploratorios efectuados con equipo de penetración standard (SPT). Con el fin de determinar la secuencia estratigráfica del terreno y obtener muestras representativas y continuas para su investigación.

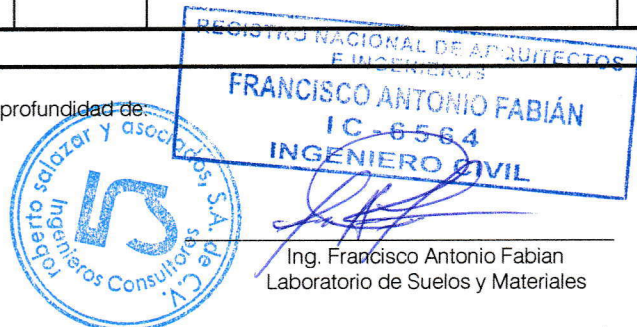
# PERFIL ESTRATIGRÁFICO DE SONDEO

La propiedad de consistencia es aplicable a suelos plásticos: ----

La propiedad de densidad relativa es aplicable a suelos granulares: ----

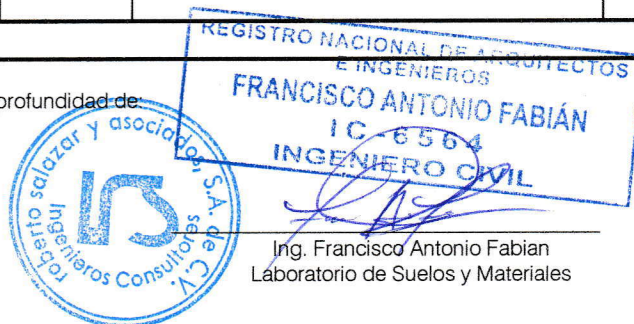
# PERFIL ESTRATIGRÁFICO DE SONDEO

La propiedad de consistencia es aplicable a suelos plásticos: ----

La propiedad de densidad relativa es aplicable a suelos granulares: ----
