REPÚBLICA DE EL SALVADOR MINISTERIO DE SALUD UNIDAD DE GESTIÓN DEL PROGRAMA PRIDES II	
PROYECTO:		No. PRIDESII-115-CP-S-MINSAL "UCSF-I Jocoro" Departamento de Morazan	
CONCURSO No:			
DIRECCIÓN:		Barrio El Centro Calle Alberto Masferrer # 3, Municipio de Jocoro, Departamento de Morazan	
CONTENIDO:		PLANTA ARQUITECTONICA EXISTENTE DESMONTAJES Y DEMOLICIONES	
DISEÑO ARQUITECTONICO:		DISEÑO ESTRUCTURAL:	
UGP/MINSAL		UGP/MINSAL	
DISEÑO ELECTRICIO:		DISEÑO HIDRAULICO:	
UGP/MINSAL		UGP/MINSAL	
REVISO Y APROBO:		ESCALA:	FECHA:
UGP/MINSAL		INDICADAS	MARZO 2022
FECHA:			
AREA TOTAL:	AREA CONSTRUIDA:	HUJA No.:	CORRELATIVO:
		A02	02/17

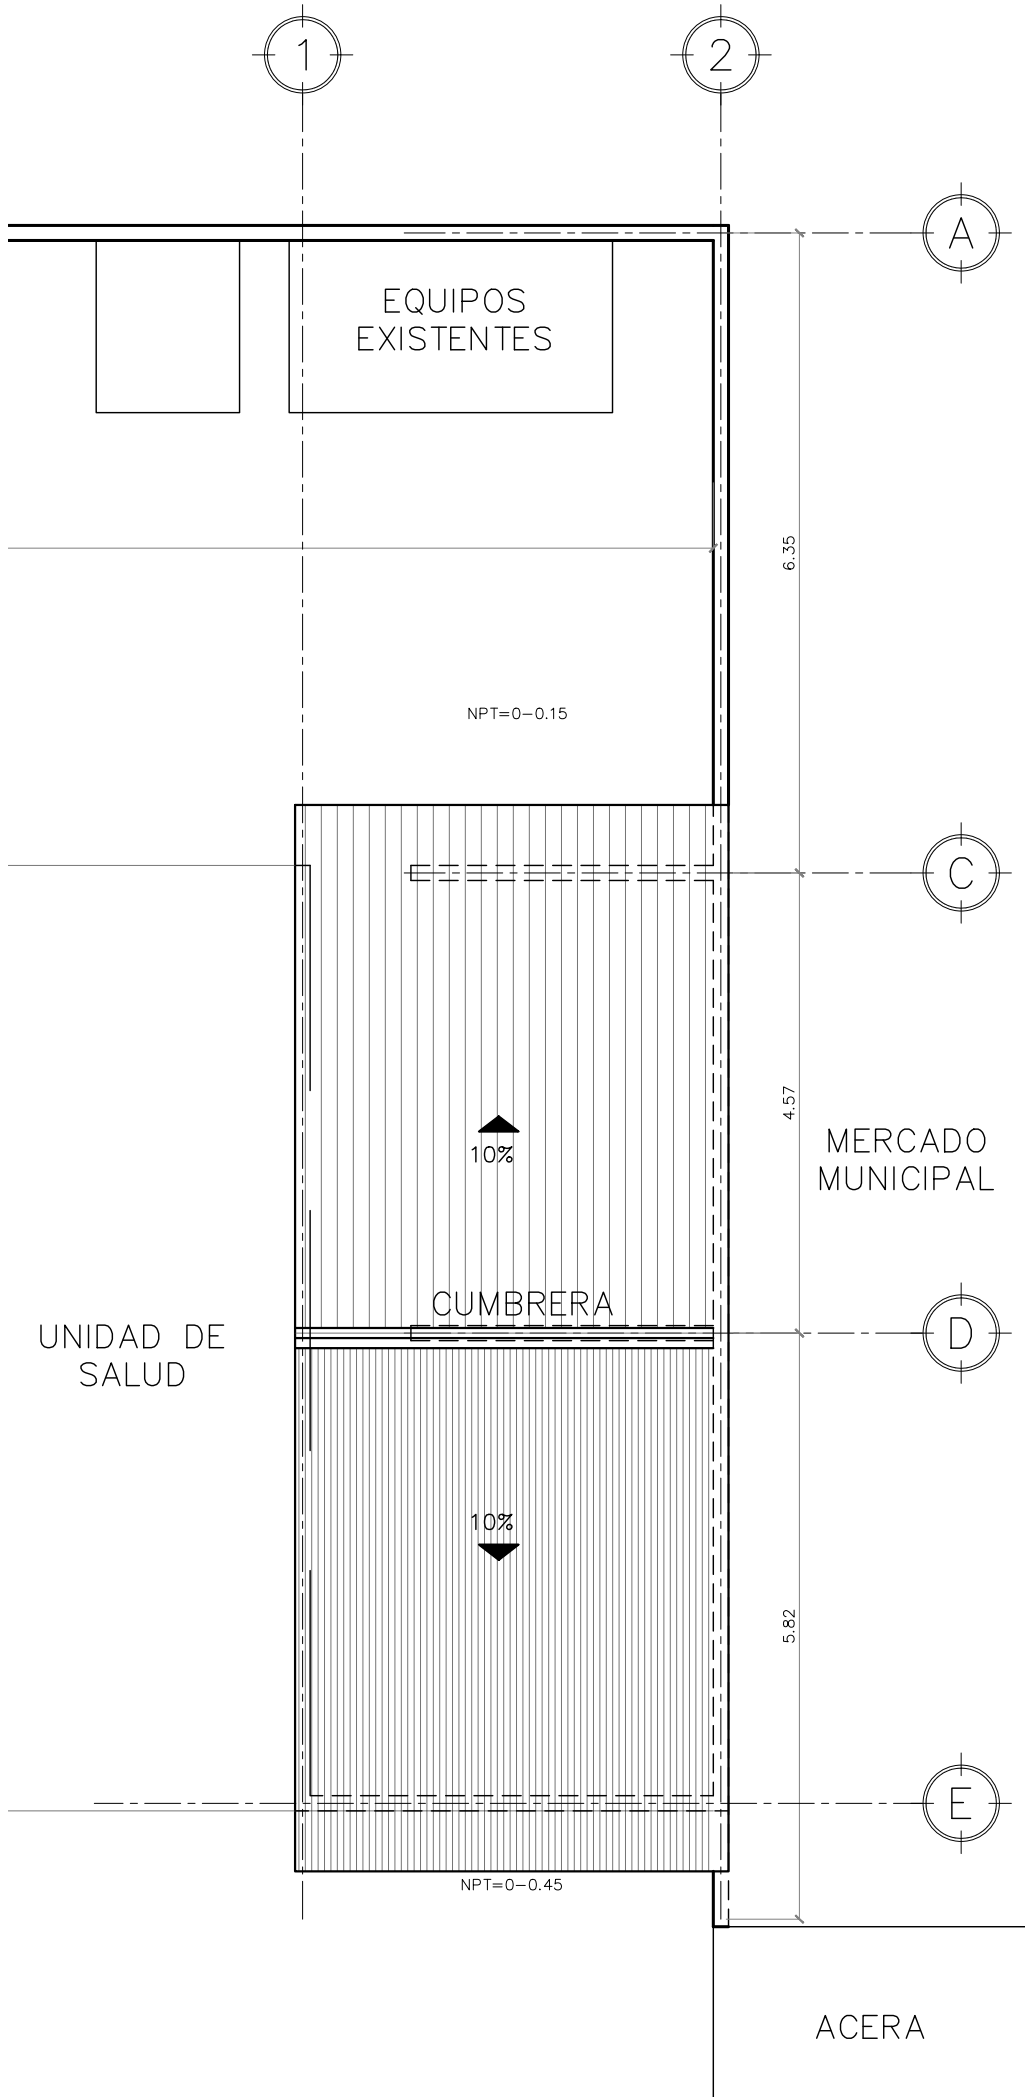
PLANTA DEMOLICION Y
CIERREDE HUECOS DE PAREDES
LAB UCSF JOCORO
Esc 1: 75

CUADRO DE DEMOLICIÓN Y CIRERE DE HUECOS EN PAREDES	
	DEMOLICION DE PAREDES DE CONCRETO
	CIERRE DE HUECO DE VENTANA Y PUERTAS

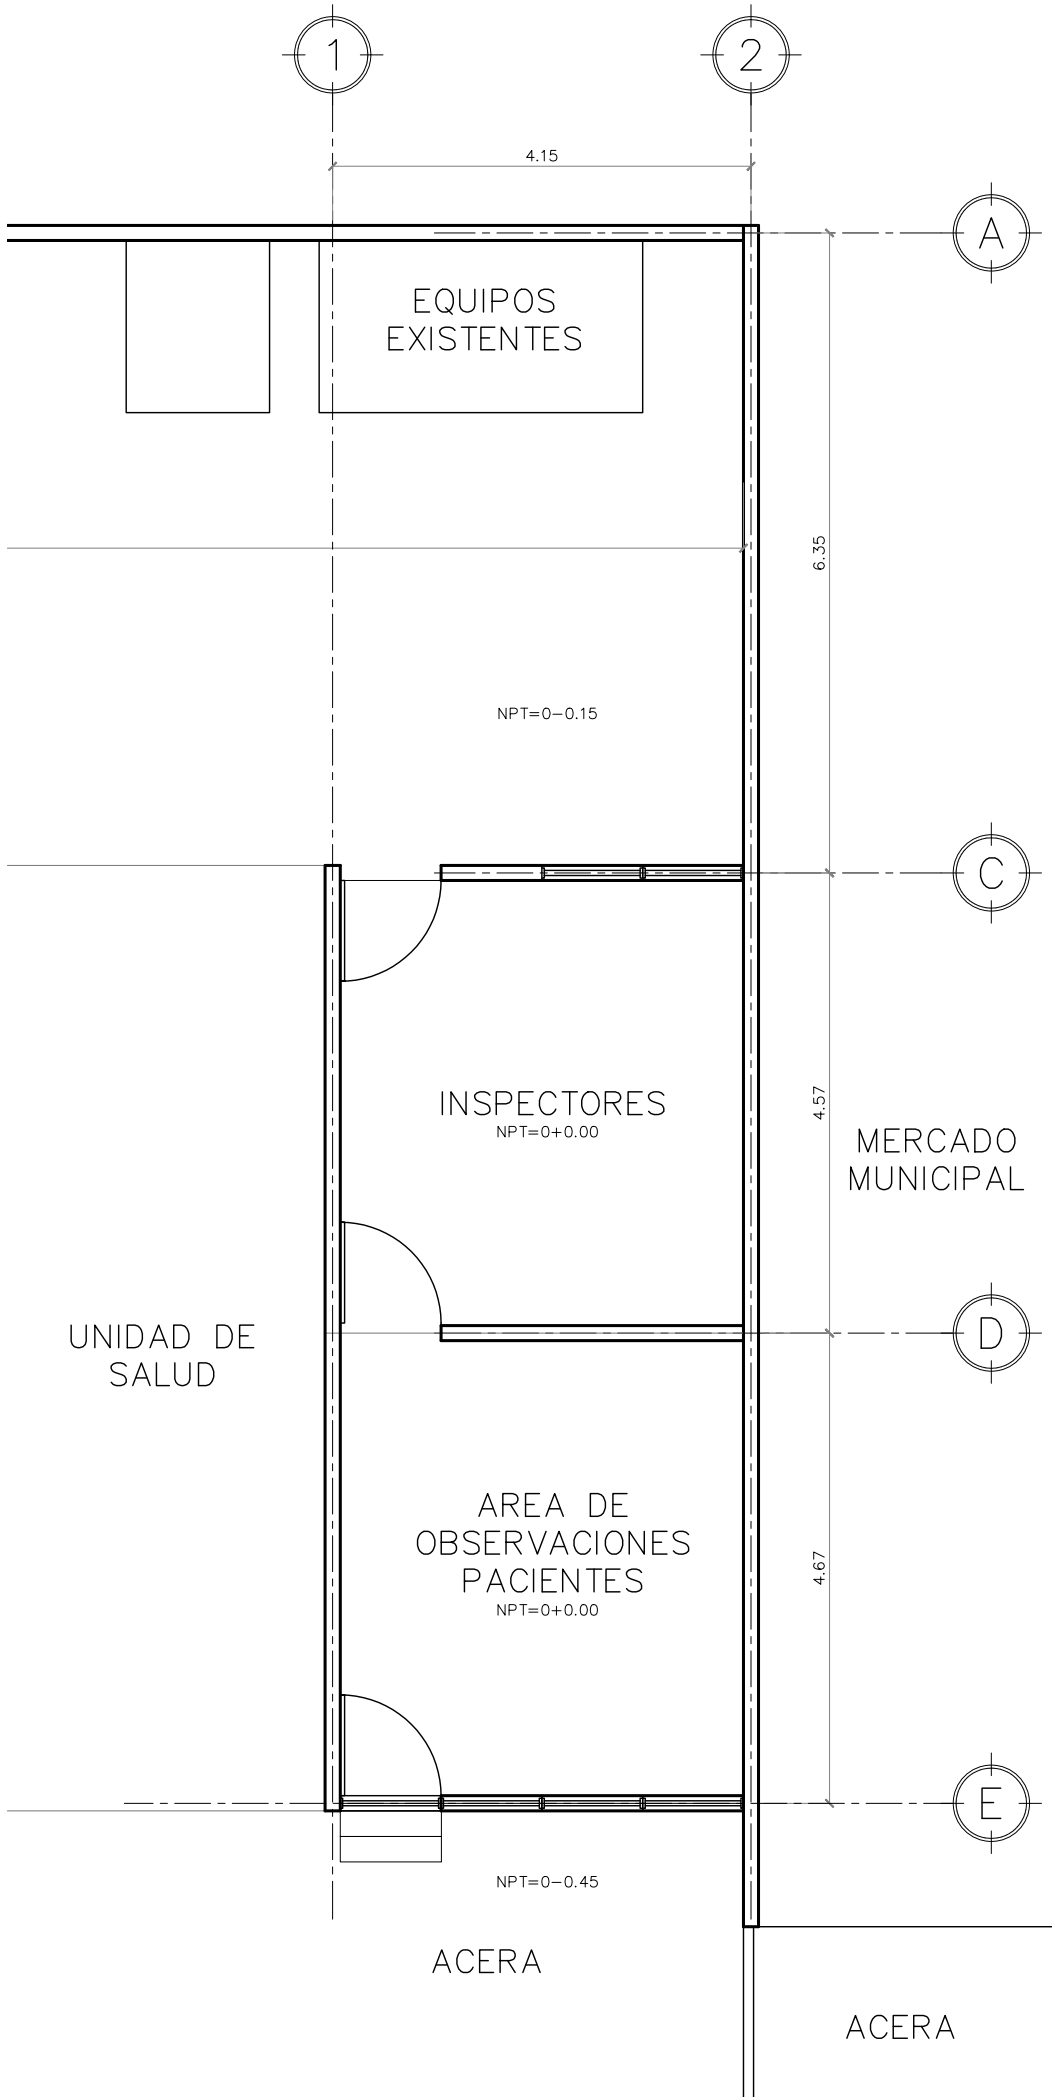
PLANTA ARQUITECTONICA EXISTENTE
LAB UCSF JOCORO
Esc 1: 75

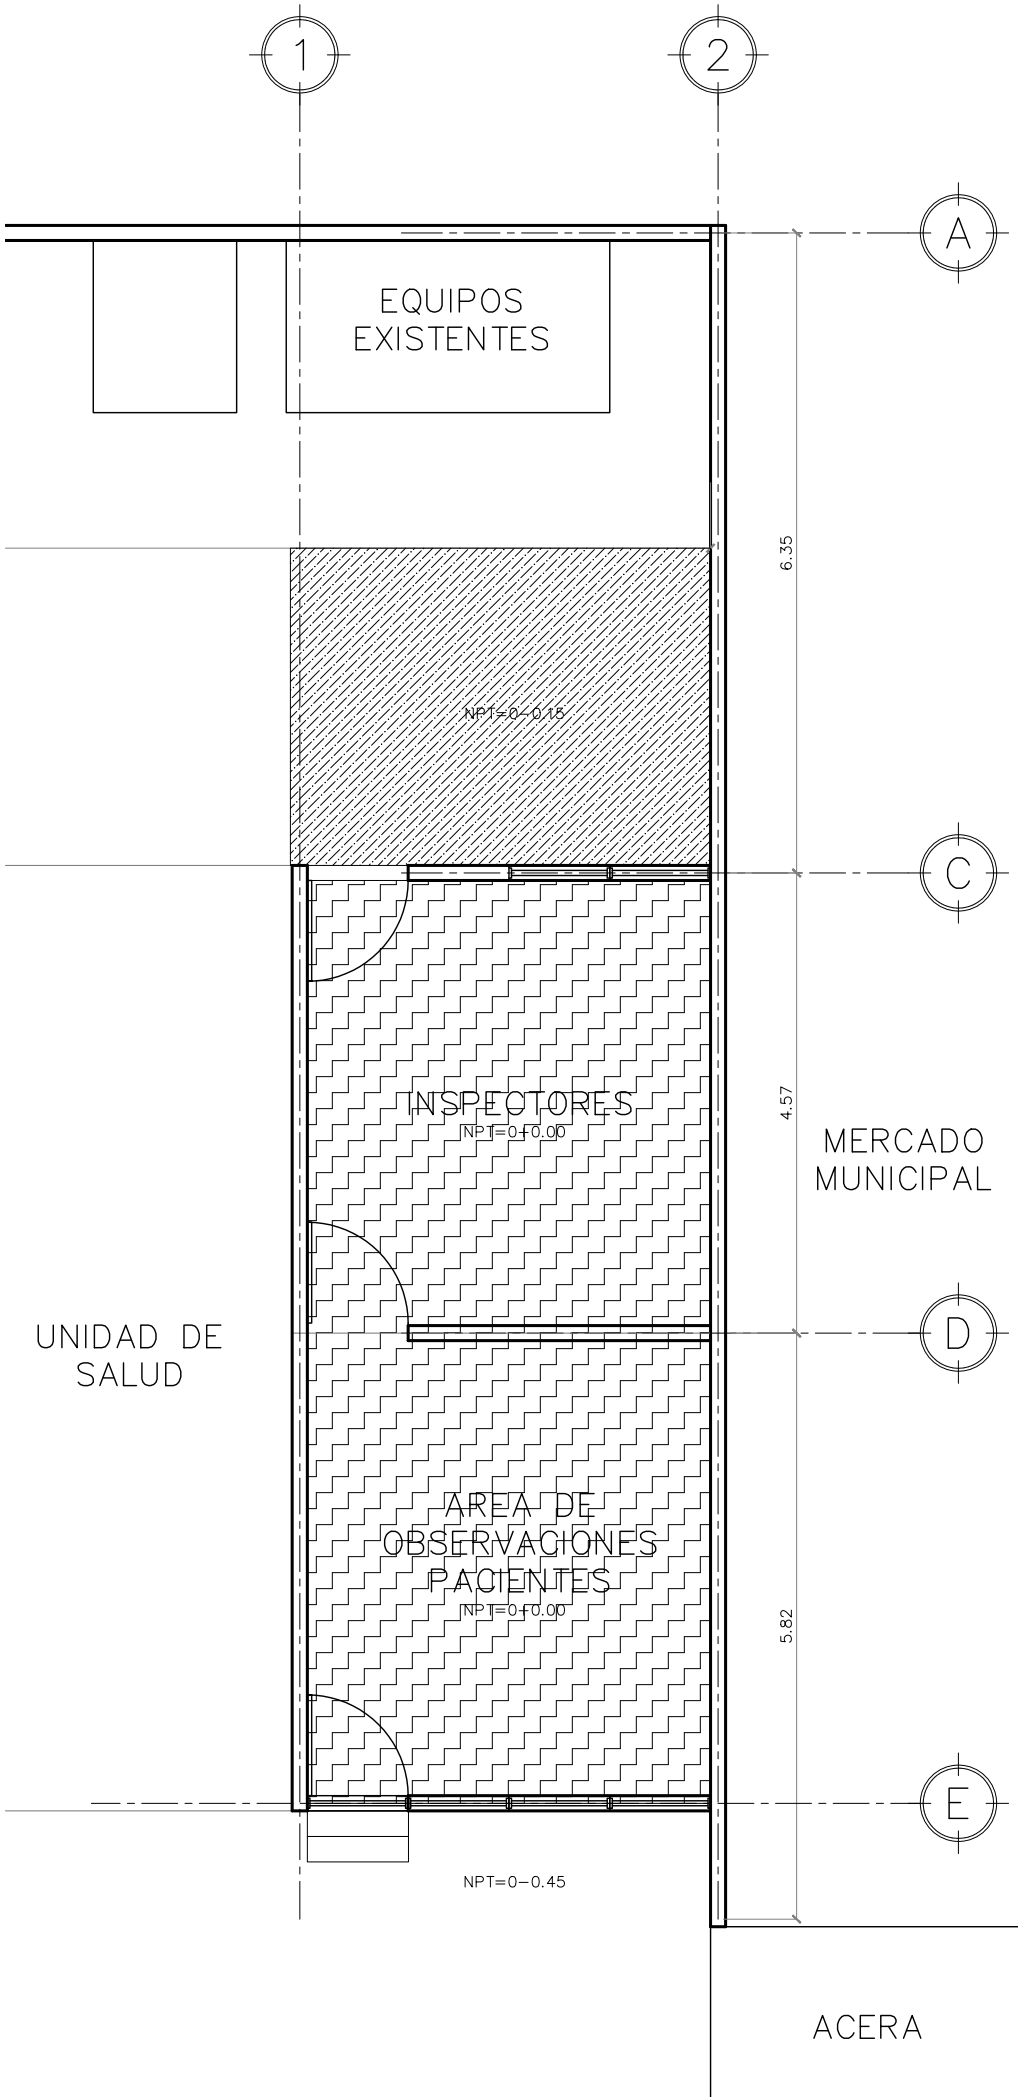
PLANTA DEMOLICION DE PISOS
LAB UCSF JOCORO
Esc 1: 75

CUADRO DE DEMOLICIÓN DE PISOS	
	DEMOLICION DE PISO DE CONCRETO Y CORDON EXISTENTE
	DEMOLICION DE PISO CERAMICO

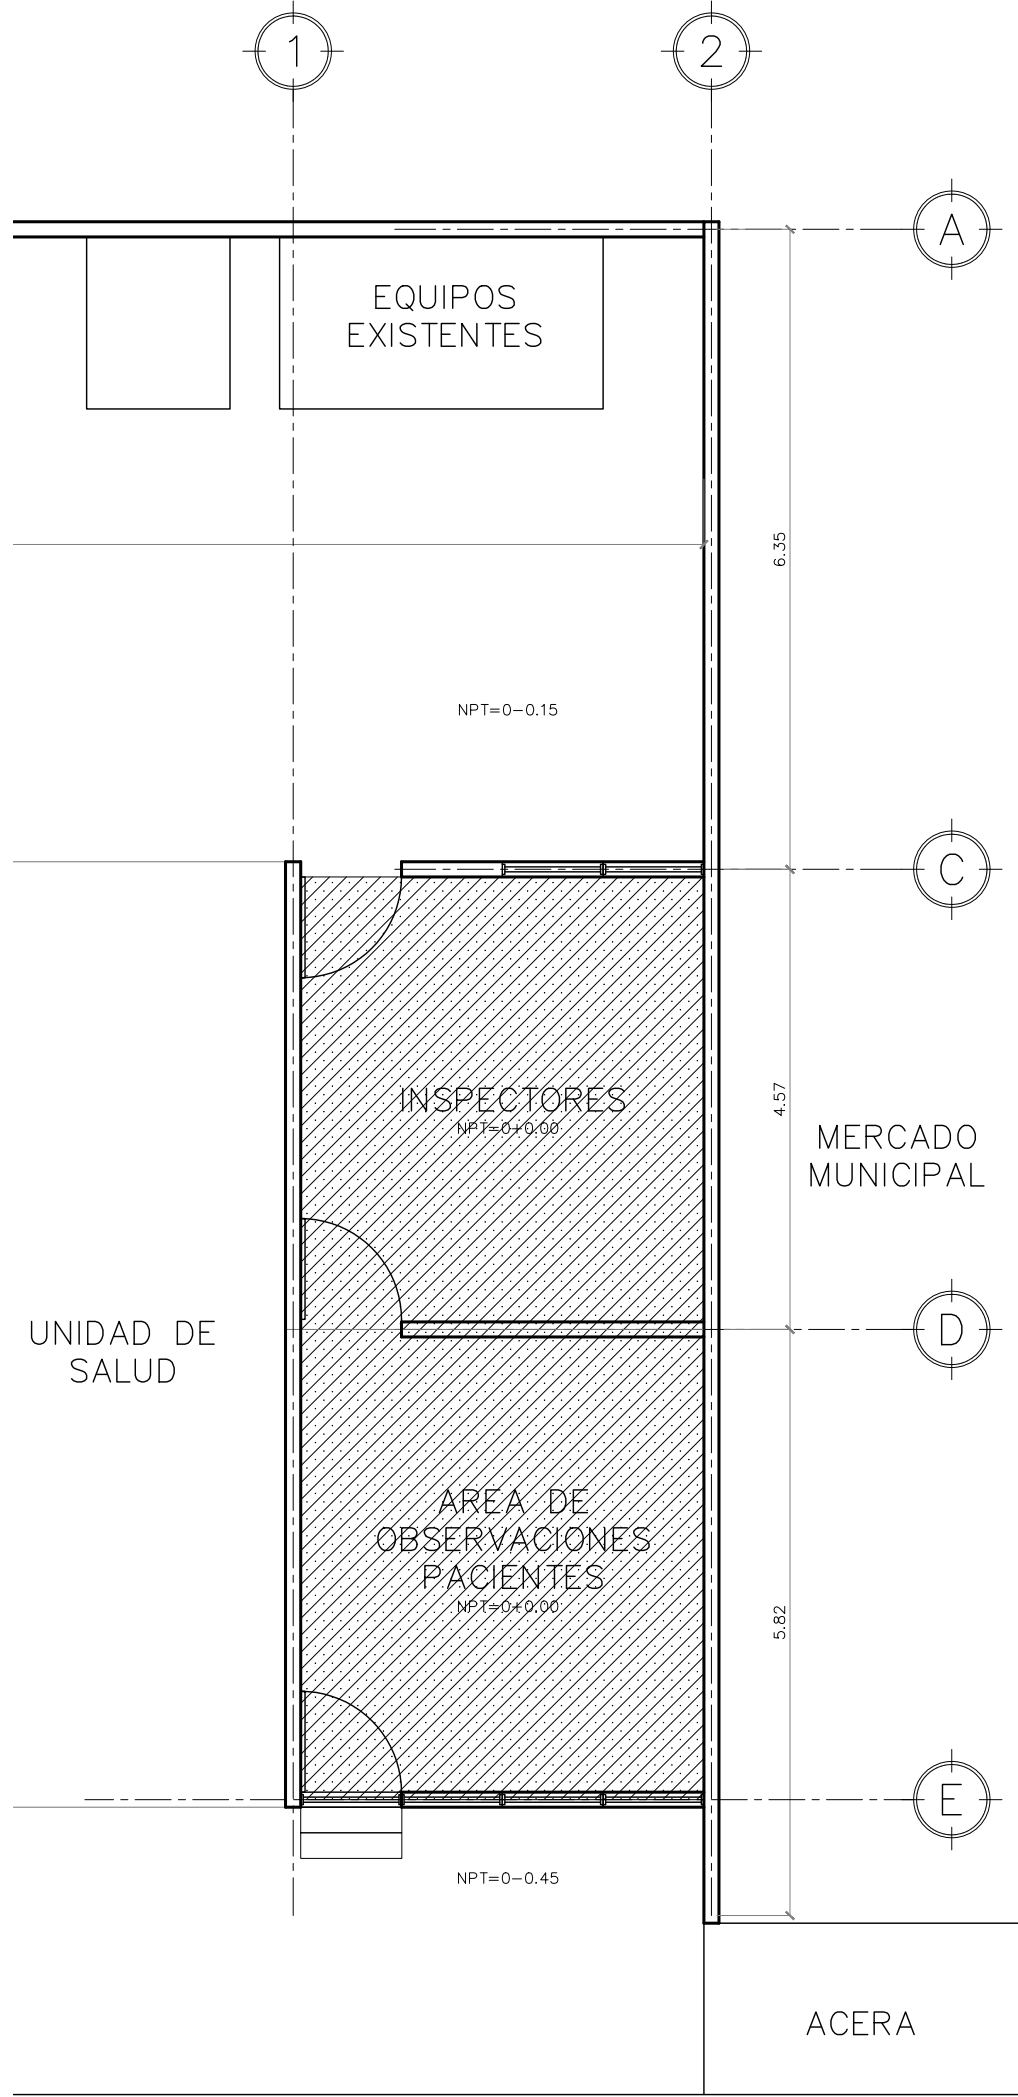
PLANTA DESMONTAJE
DE CIELO FALSO
LAB UCSF JOCORO
Esc 1: 75

CUADRO DE DESMONTAJE DE CIELO FALSO Y TECHO EXISTENTE	
	DESMONTAJE DE CIELO FALSO

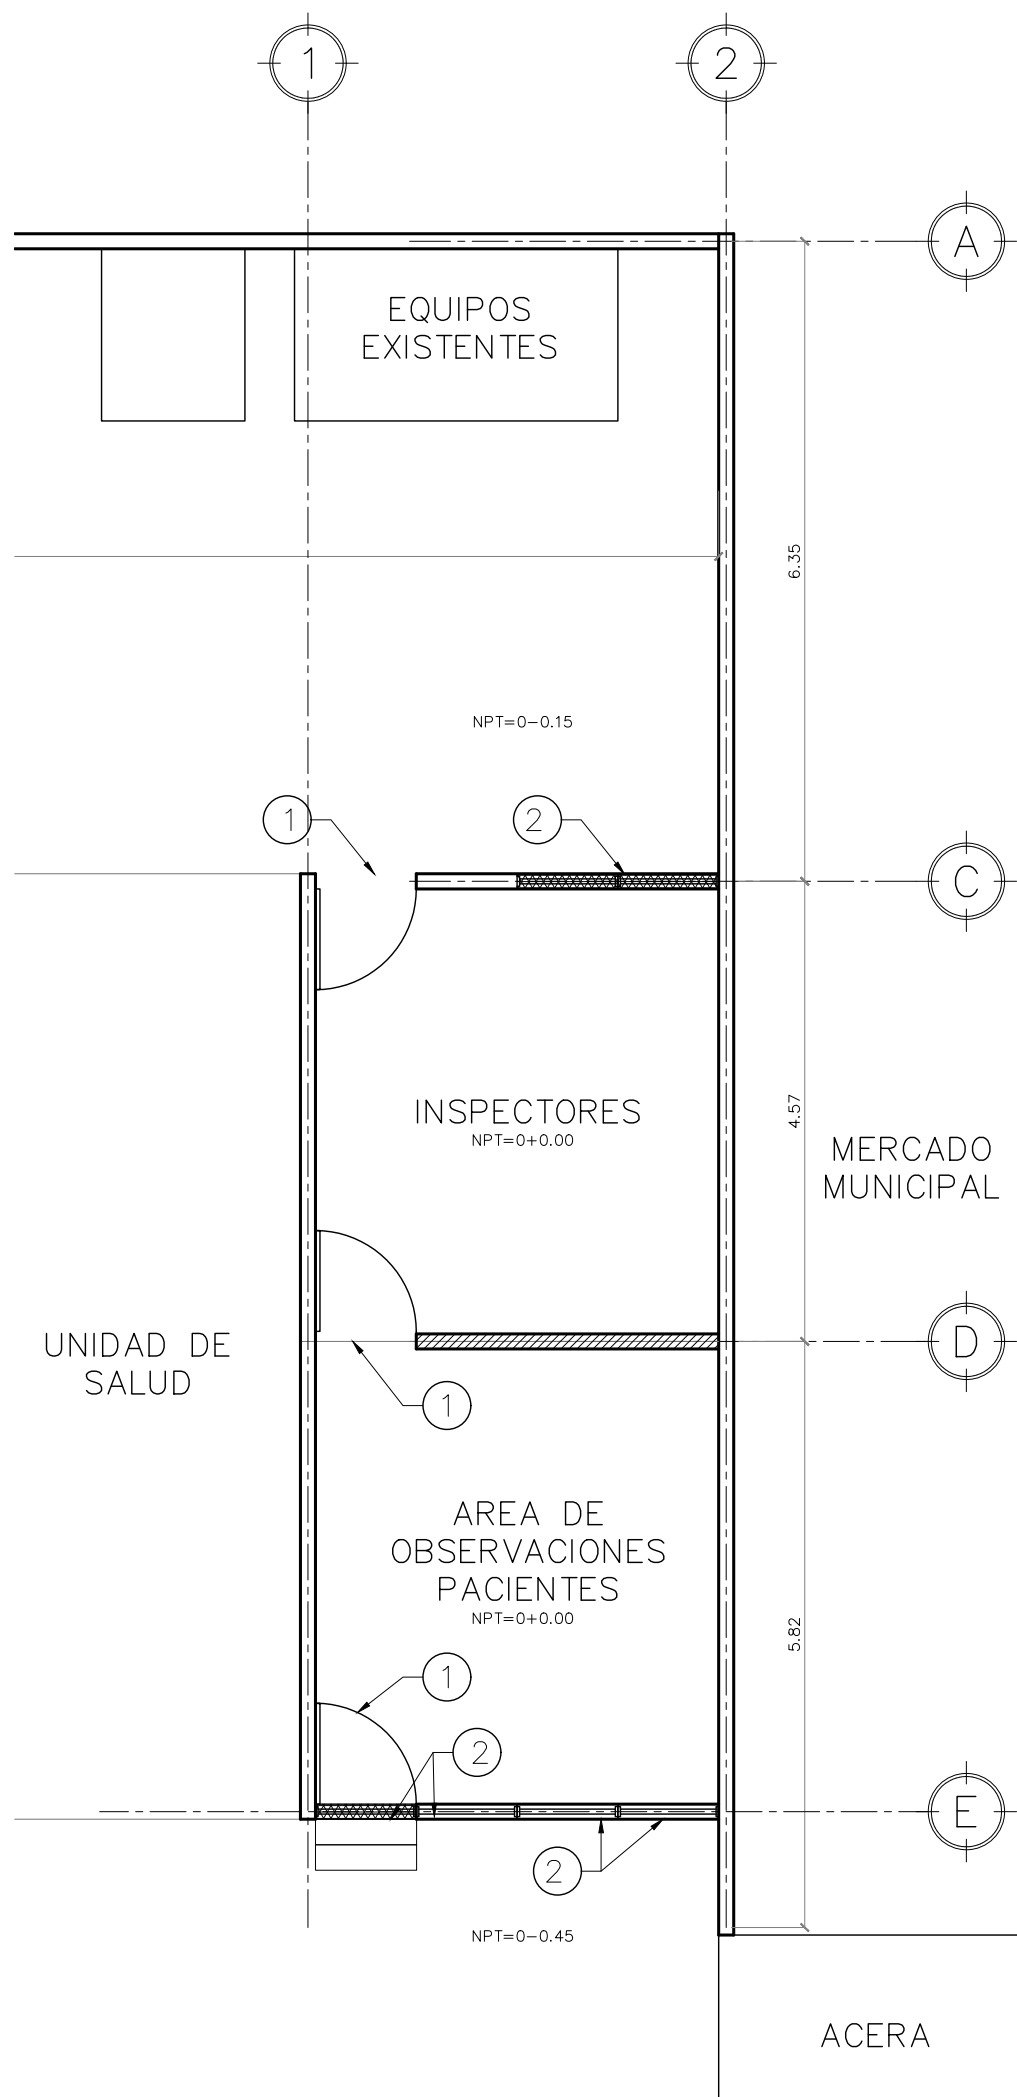
PLANTA DE DESMONTAJES
LAB UCSF JOCORO
Esc 1: 75

CUADRO DE DESMONTAJES	
1	DESMONTAJE DE PUERTA
2	DESMONTAJE DE VENTANA DE CELOSIA DE VIDRIO CON DEFENSA METALICA
