REPÚBLICA DE EL SALVADOR  
MINISTERIO DE SALUD

PROYECTO:  
"ADECUACIÓN Y REHABILITACIÓN DE INFRAESTRUCTURA PARA CONSULTORIOS DE NUTRICIÓN LOTE 1"

CONTENIDO:  
CONDICIONES EXISTENTES

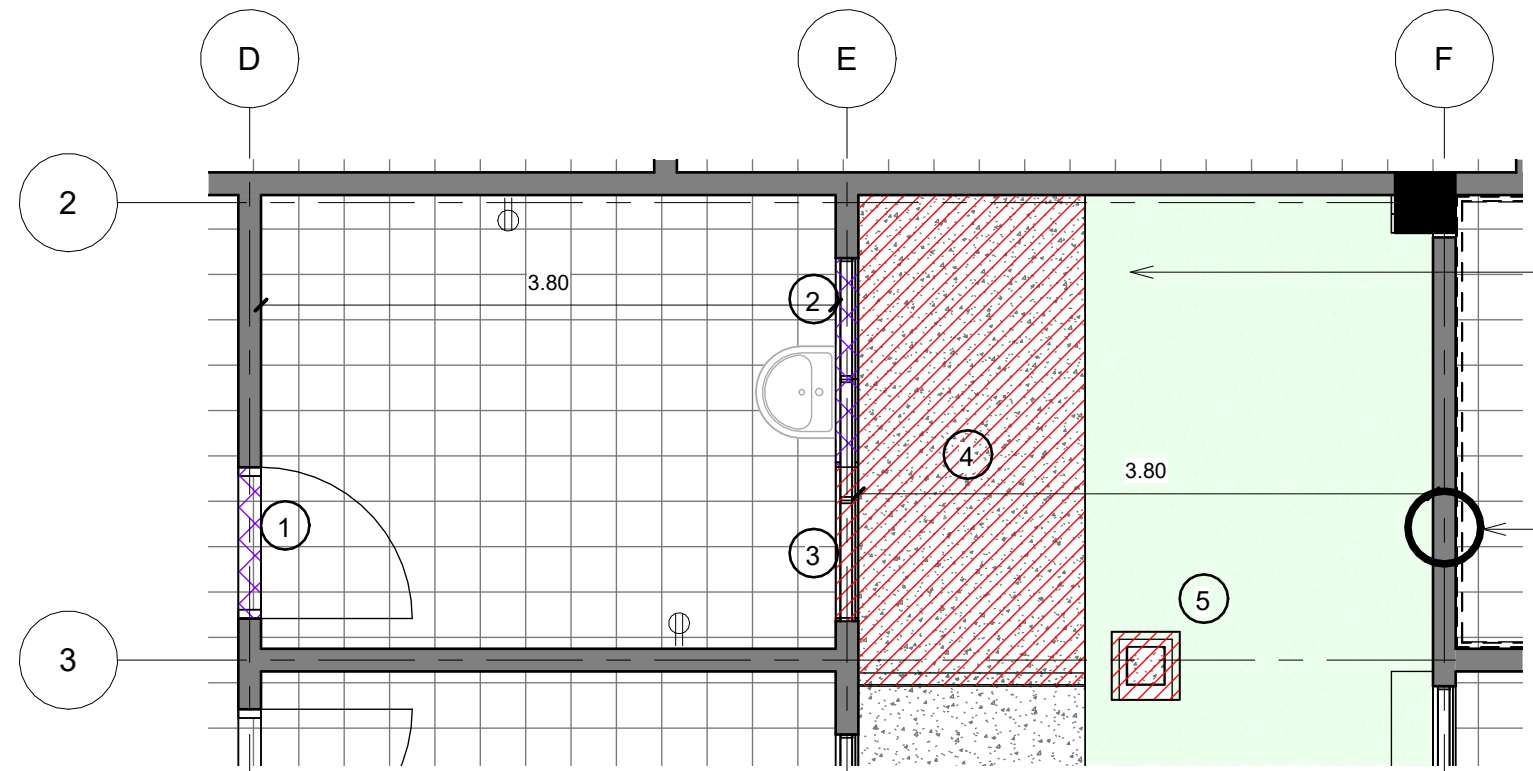
4 NIVEL 1 - DEMOLICIÓN Y DESMONTAJE  
CRECIENDO SALUDABLES JUNTOS 1 : 50

- 1 DESMONTAJE DE PUERTA DE CONSULTORIO EXISTENTE. PARA REUTILIZAR EN DIVISIÓN LIVIANA QUE SEPARARÁ PASILLO A CONSULTORIO DE NUTRICIÓN CON LACTANCIA.
- 2 DESMONTAJE DE VENTANA EXISTENTE.
- 3 DEMOLICIÓN DE PARED Y REPELLADO, AFINADO Y PINTADO PARA CONFORMAR EL MARCO DE VANO DE PUERTA
- 4 DEMOLICIÓN DE CONCRETO TIPO ACERA
- 5 DEMOLICIÓN Y REUBICACIÓN DE CAJA DE AGUAS LLUVIAS. TOMAR EN CONSIDERACIÓN TUBERÍA EXISTENTE

MUROS A DEMOLER		
TIPO DE MURO	ÁREA	ESTADO
PE-02	1.38 m²	Demolición

DEMOLICIÓN DE PISOS Y REMOCIÓN DE TIERRA		
TIPO DE PISO	ÁREA	ESTADO
JE - 03_ JARDIN EXISTENTE	8.93 m²	Demolición
SE-02 - TIPO ACERA	5.06 m²	Demolición
