PROYECTO: "ADECUACIÓN Y REHABILITACIÓN DE INFRAESTRUCTURA PARA CONSULTORIOS DE NUTRICIÓN LOTE 1".		
CONCURSO No:		
CONTENIDO: PLANO ARQUITECTÓNICO DE CONDICIONES EXISTENTES , CONSULTORIO DE NUTRICIÓN SAN PEDRO PERULAPAN		
DISEÑO ARQUITECTÓNICO: UGPPI-CSJ	DISEÑO ESTRUCTURAL: UGPPI-CSJ	REVISÓ Y APROBÓ: UGPPI-CSJ
DISEÑO ELÉCTRICO: UGPPI-CSJ	DISEÑO HIDRÁULICO: UGPPI-CSJ	
ESCALA: INDICADAS	FECHA: MAYO 2025	HOJA No: 02/07

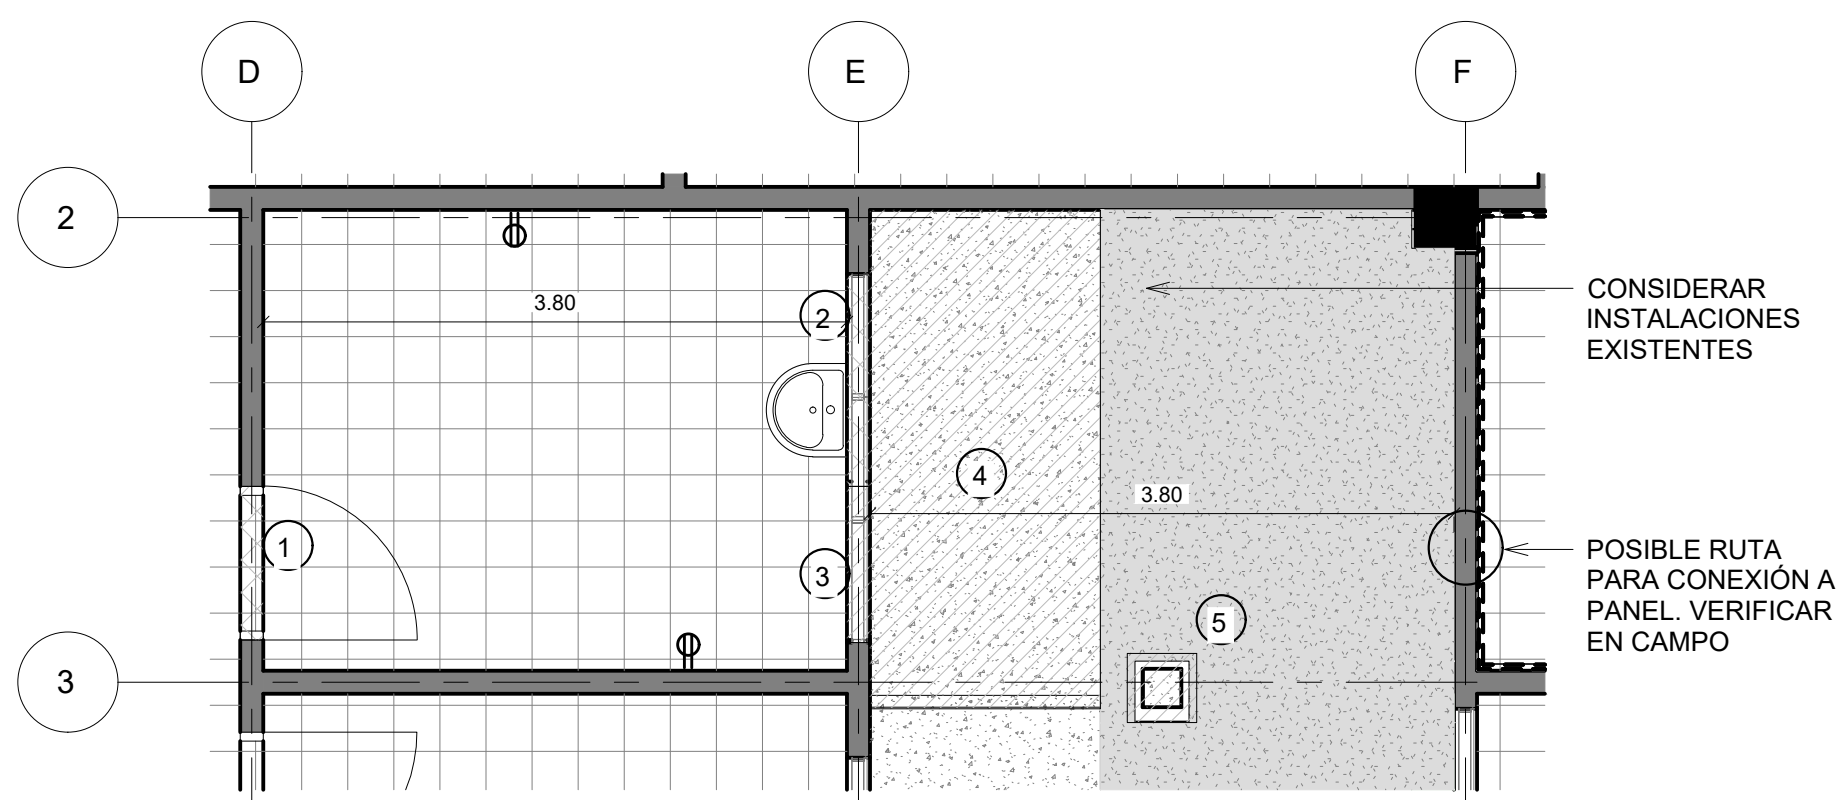
4 NIVEL 1 - DEMOLICIÓN Y DESMONTAJE
CRECIENDO SALUDABLES JUNTOS 1 : 50

- 1 DESMONTAJE DE PUERTA DE CONSULTORIO EXISTENTE. PARA REUTILIZAR EN DIVISIÓN LIVIANA QUE SEPARARÁ PASILLO A CONSULTORIO DE NUTRICIÓN CON LACTANCIA.
- 2 DESMONTAJE DE VENTANA EXISTENTE.
- 3 DEMOLICIÓN DE PARED Y REPELLADO, AFINADO Y PINTADO PARA CONFORMAR EL MARCO DE VANO DE PUERTA
- 4 DEMOLICIÓN DE CONCRETO TIPO ACERA
- 5 DEMOLICIÓN Y REUBICACIÓN DE CAJA DE AGUAS LLUVIAS. TOMAR EN CONSIDERACIÓN TUBERÍA EXISTENTE

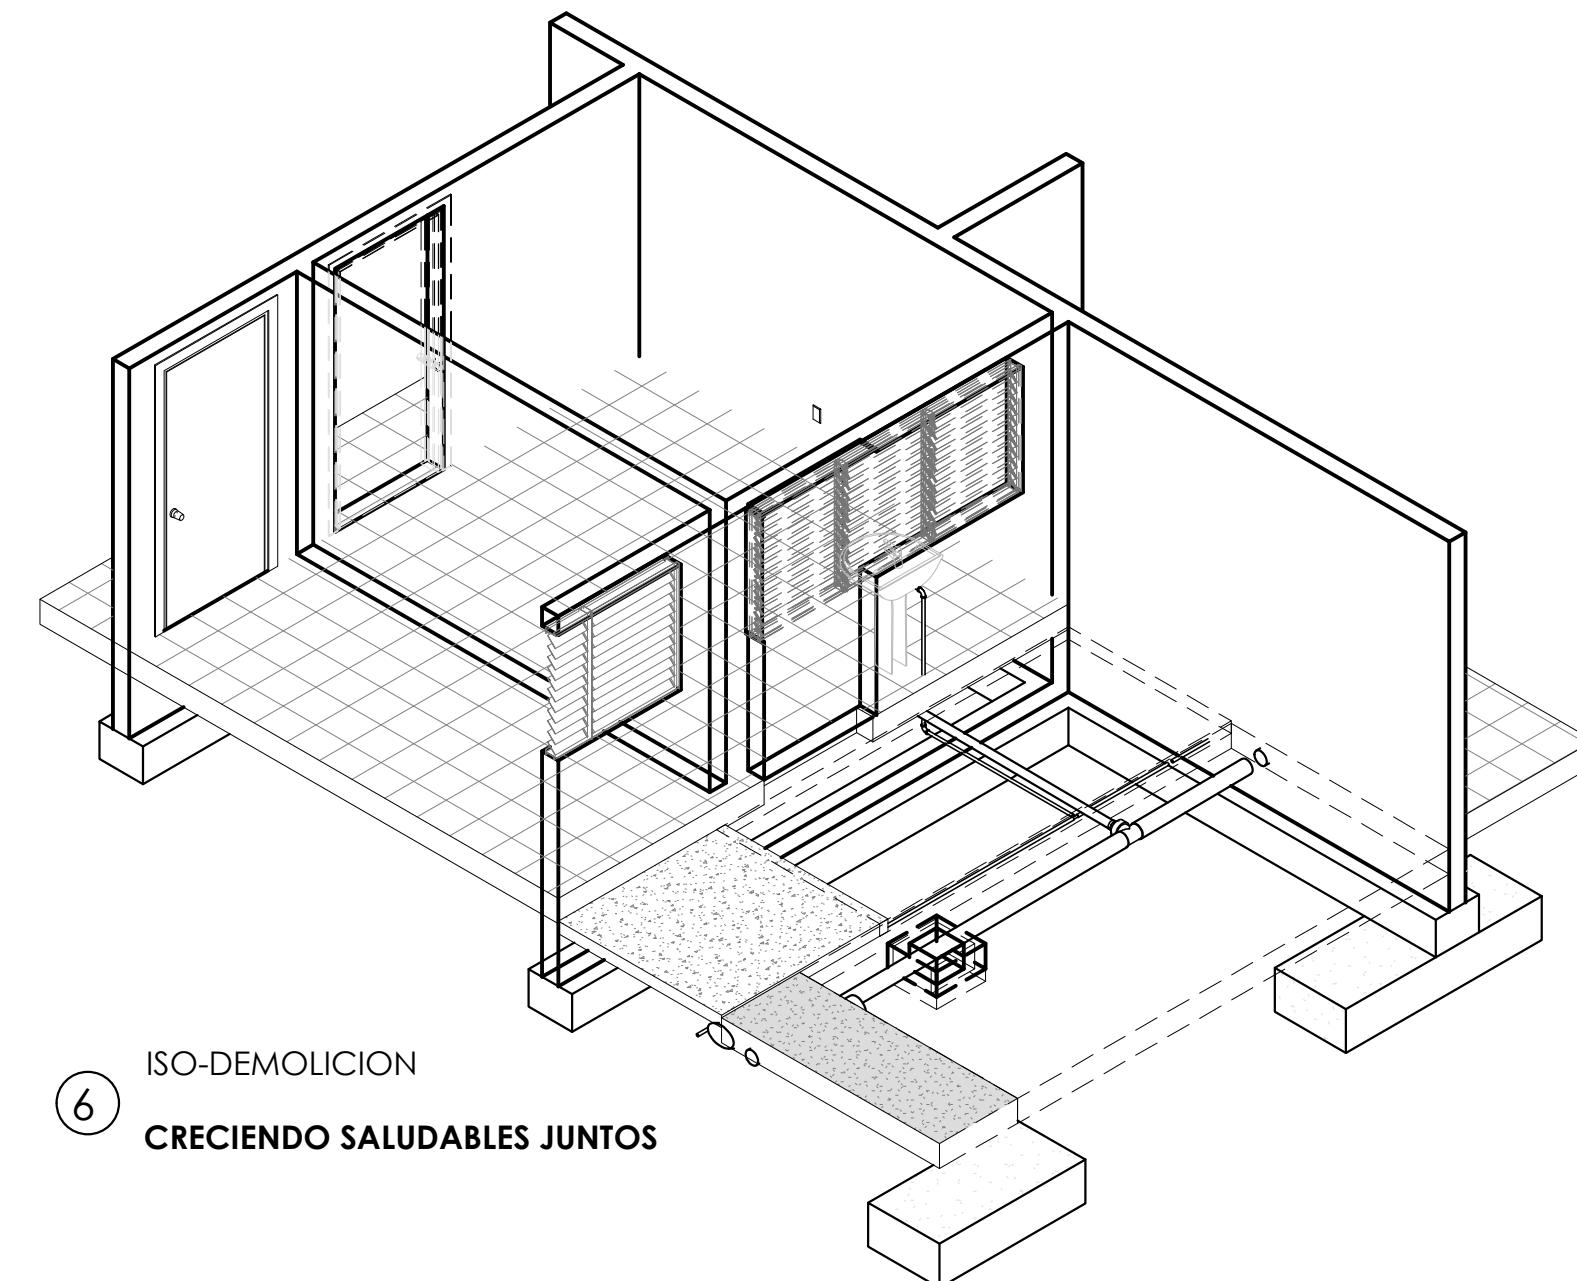
6 ISO-DEMOLICION
CRECIENDO SALUDABLES JUNTOS

MUROS A DEMOLER		
TIPO DE MURO	ÁREA	ESTADO
PE-02	1.38 m²	Demolición

DEMOLICIÓN DE PISOS Y REMOCIÓN DE TIERRA		
TIPO DE PISO	ÁREA	ESTADO
JE - 03 _ JARDIN EXISTENTE	8.93 m²	Demolición
SE-02 - TIPO ACERA	5.06 m²	Demolición
