PLANTA ARQUITECTÓNICA EXISTENTE A INTERVENIR
CONSULTORIO DE NUTRICION U.S. LA LIBERTAD
Esc 1:50

PROYECTO:
"ADECUACIÓN Y REHABILITACIÓN DE INFRAESTRUCTURA PARA CONSULTORIOS DE NUTRICIÓN LOTE 3".

CONTENIDO:
PLANO DE CONJUNTO ARQUITECTÓNICO EXISTENTE
PLANO ARQUITECTÓNICO DE INTERVENCIONES
PLANO DE SEÑALÉTICA

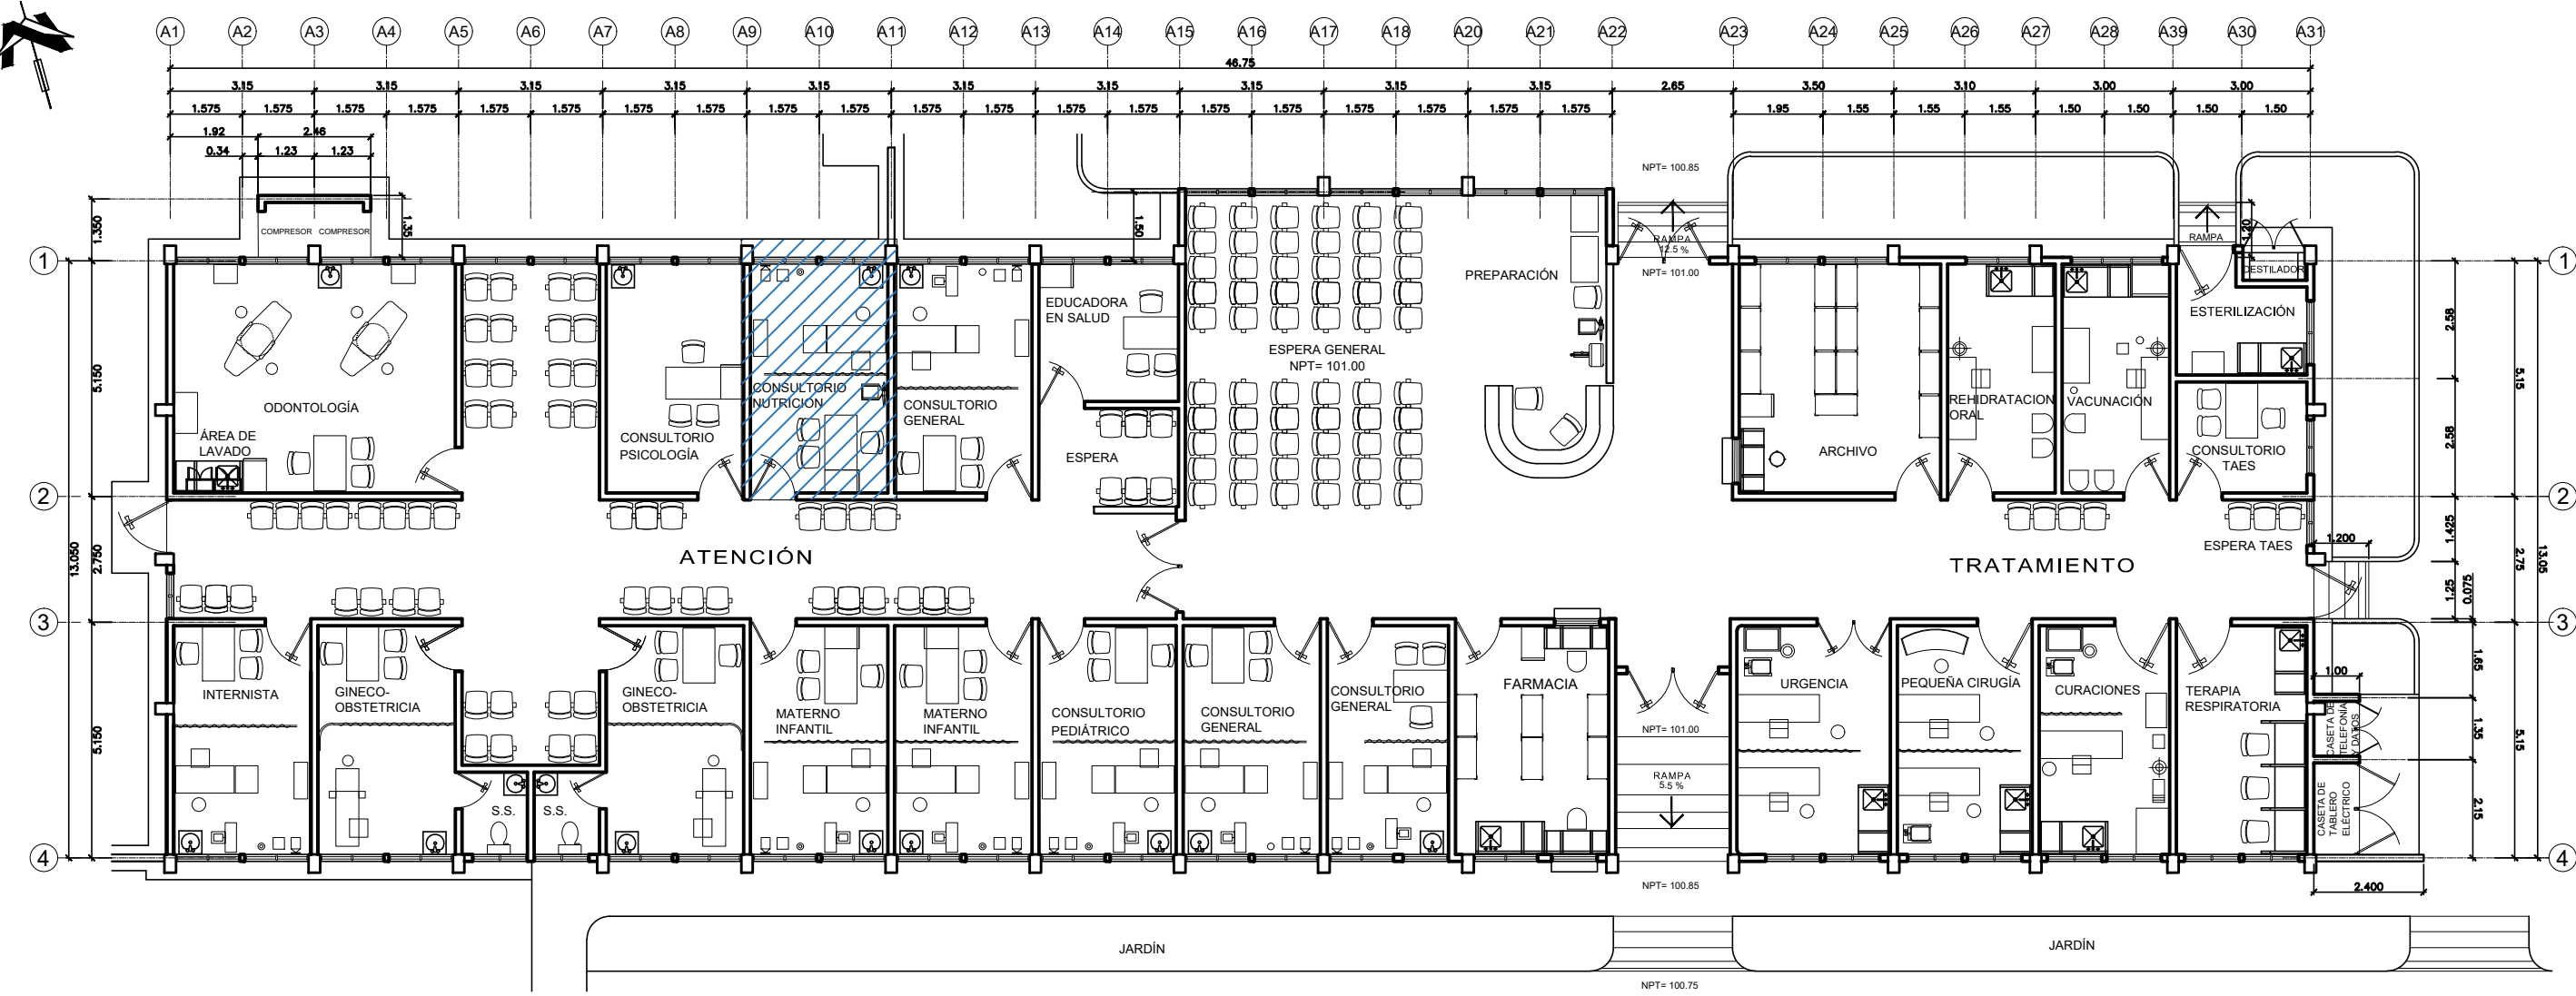
PLANTA ARQUITECTÓNICA DE MODULO A
CONSULTORIO DE NUTRICIÓN U.S LA LIBERTAD
Sin Esc

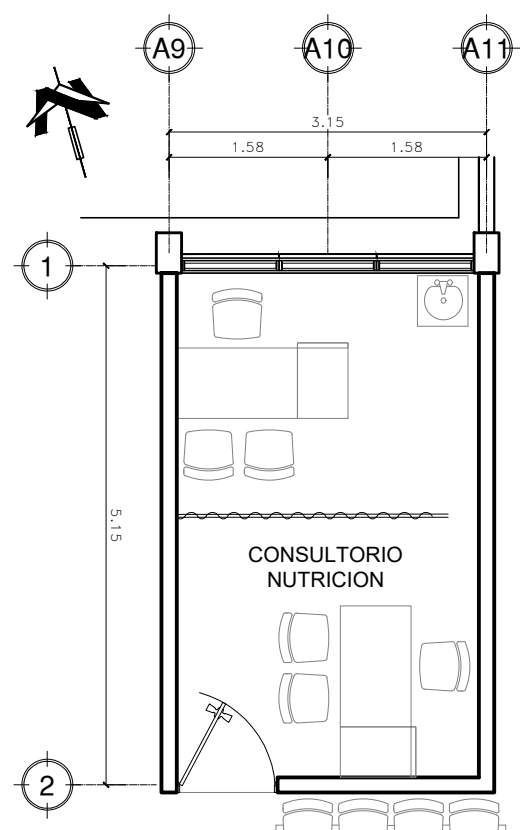
PLANTA ARQUITECTÓNICA EXISTENTE
CONSULTORIO DE NUTRICION U.S. LA LIBERTAD
Esc 1:50

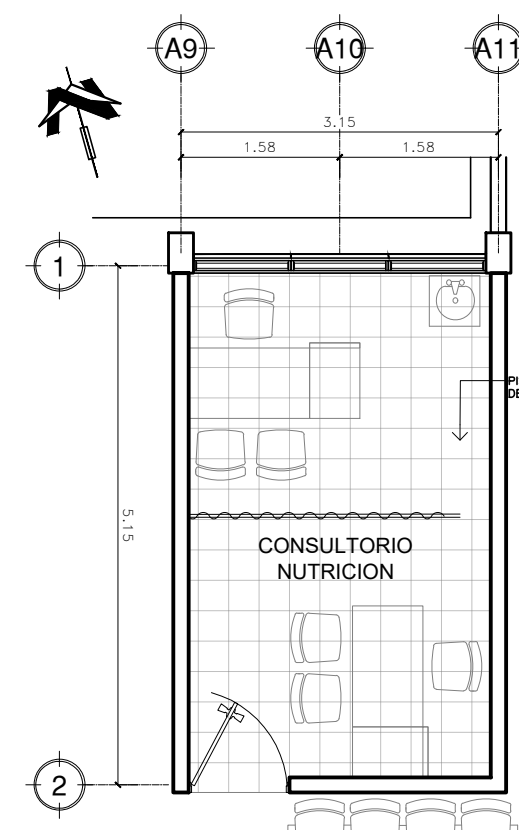
PLANTA DE PISO EXISTENTE
CONSULTORIO DE NUTRICION U.S. LA LIBERTAD
Esc 1:50

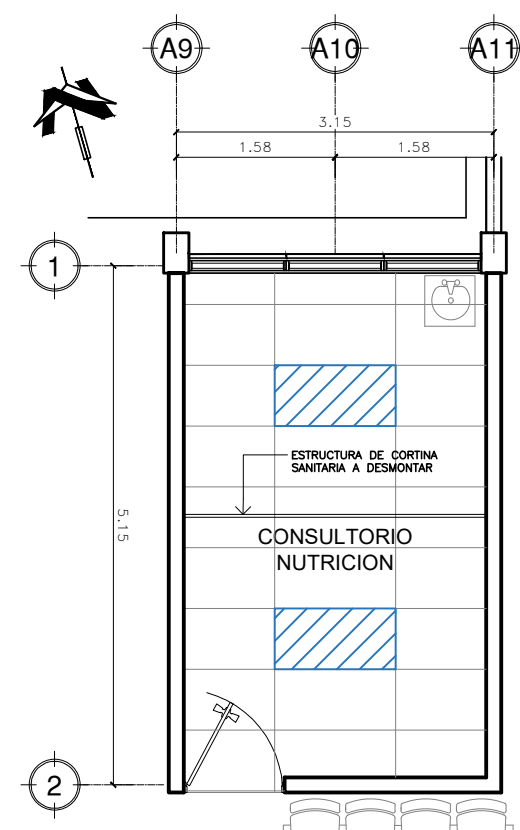
PLANTA DE CIELO FALSO EXISTENTE
CONSULTORIO DE NUTRICION U.S. LA LIBERTAD
Esc 1:50

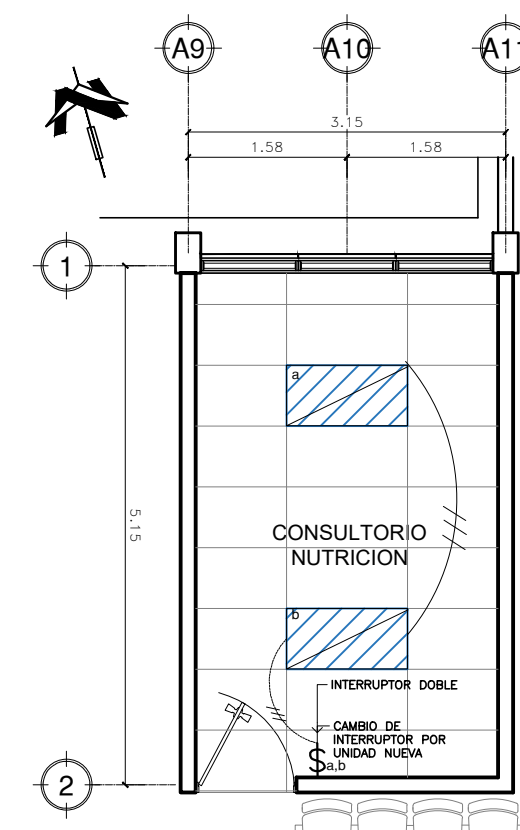
PLANTA DE LUMINARIAS EXISTENTES
CONSULTORIO DE NUTRICION U.S. LA LIBERTAD
Esc 1:50

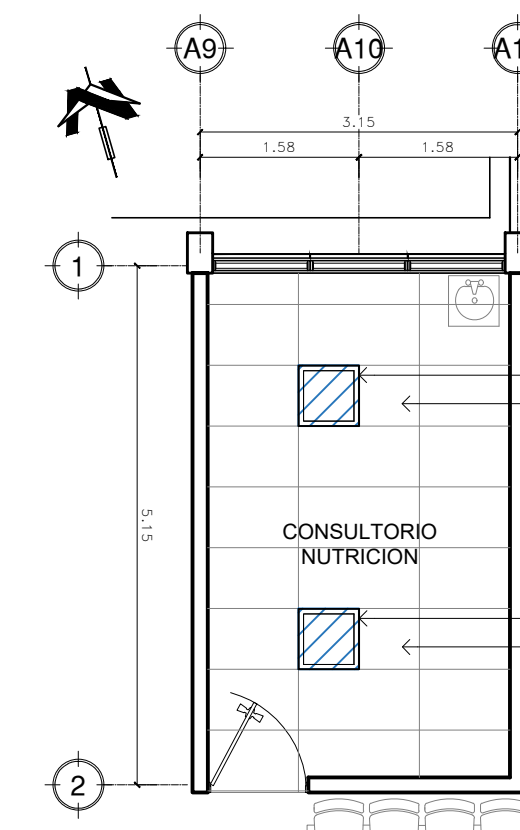
PLANTA DE LUMINARIAS PROPUESTA
CONSULTORIO DE NUTRICION U.S. LA LIBERTAD
Esc 1:50

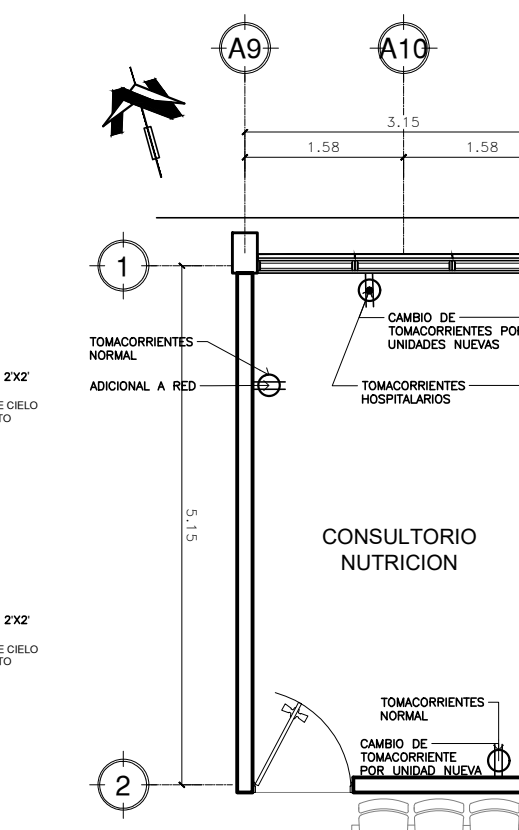
PLANTA DE TOMACORRIENTES EXISTENTE
CONSULTORIO DE NUTRICION U.S. LA LIBERTAD
Esc 1:50

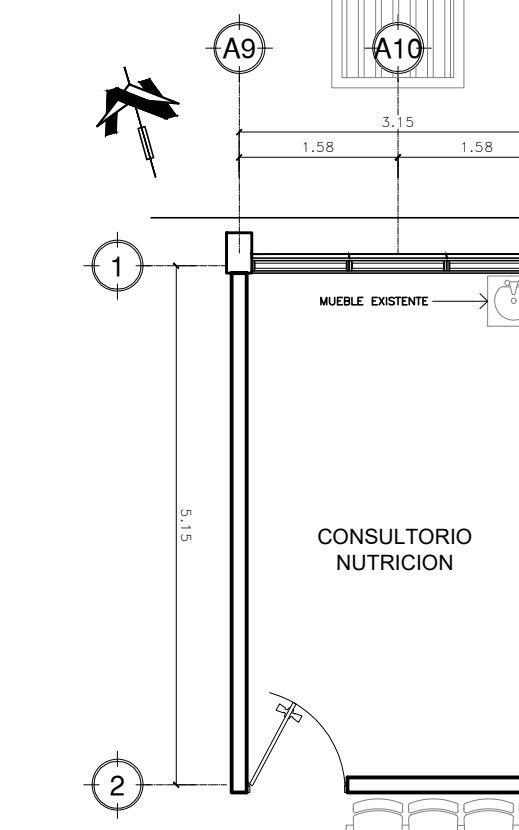
PLANTA DE INSTALACIONES HIDRAULICAS
CONSULTORIO DE NUTRICION U.S. LA LIBERTAD
Esc 1:50

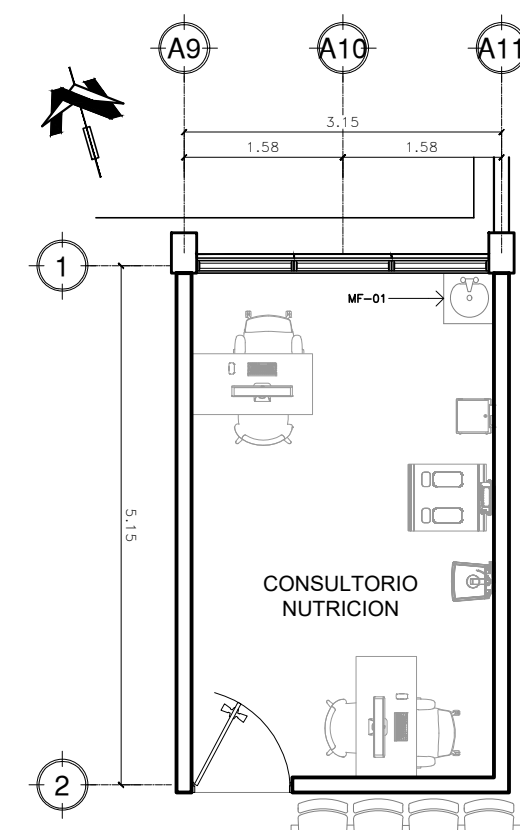
PLANTA ARQUITECTÓNICA PROPUESTA
CONSULTORIO DE NUTRICION U.S. LA LIBERTAD
Esc 1:50

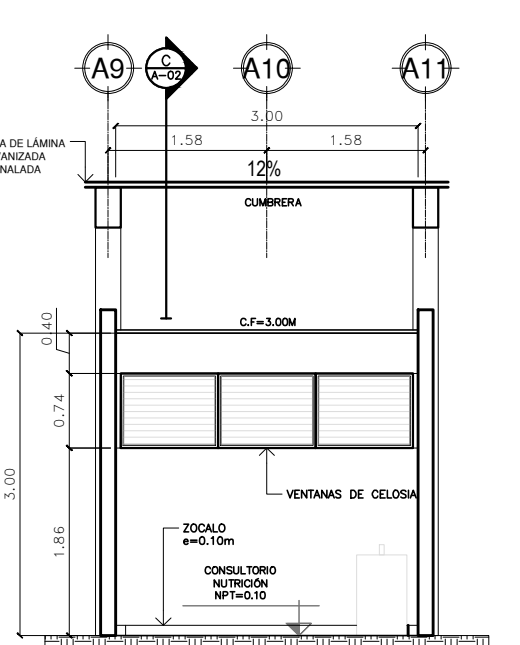
SECCIÓN A-A
CONSULTORIO DE NUTRICIÓN U.S. LA LIBERTAD
Esc 1:50

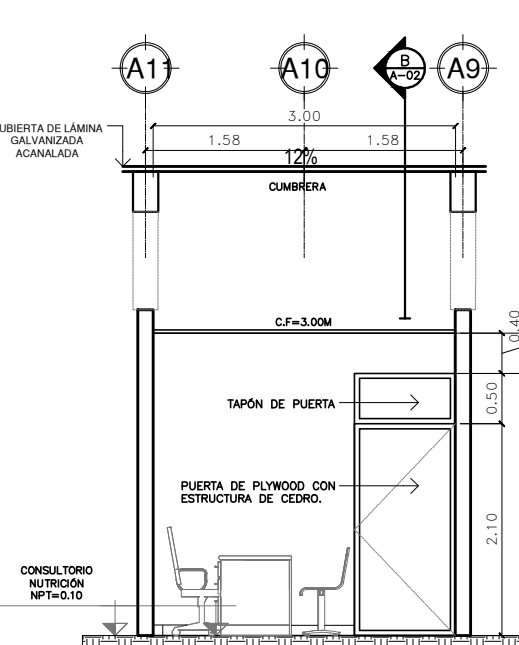
SECCIÓN B-B
CONSULTORIO DE NUTRICIÓN U.S. LA LIBERTAD
Esc 1:50

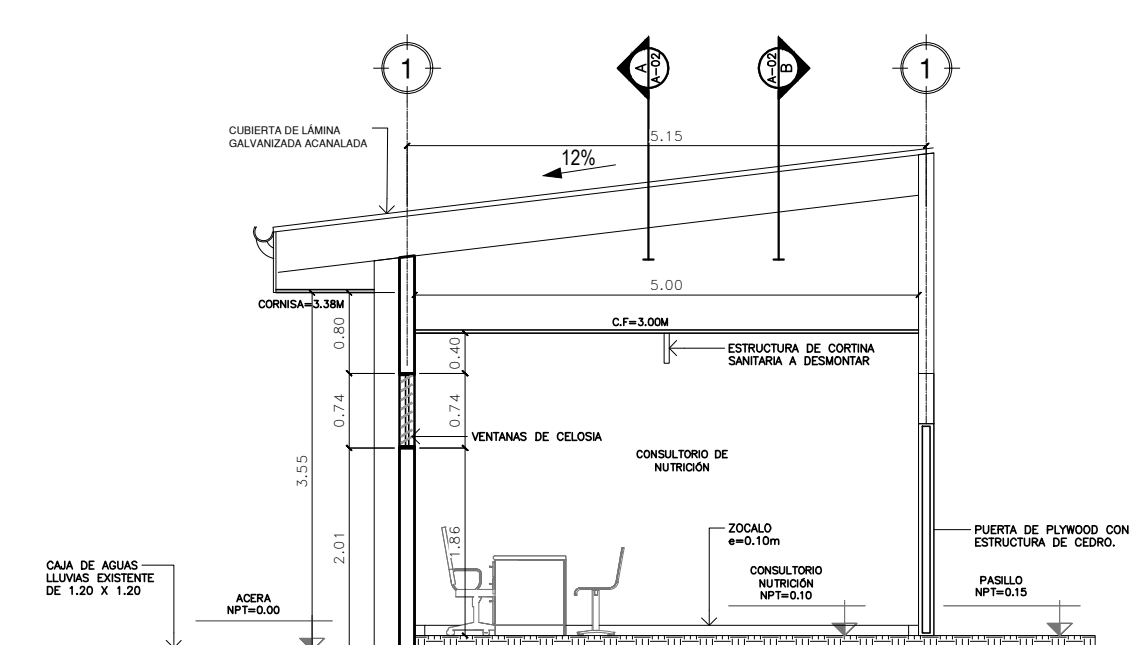
SECCIÓN C-C
CONSULTORIO DE NUTRICIÓN U.S. LA LIBERTAD
Esc 1:50

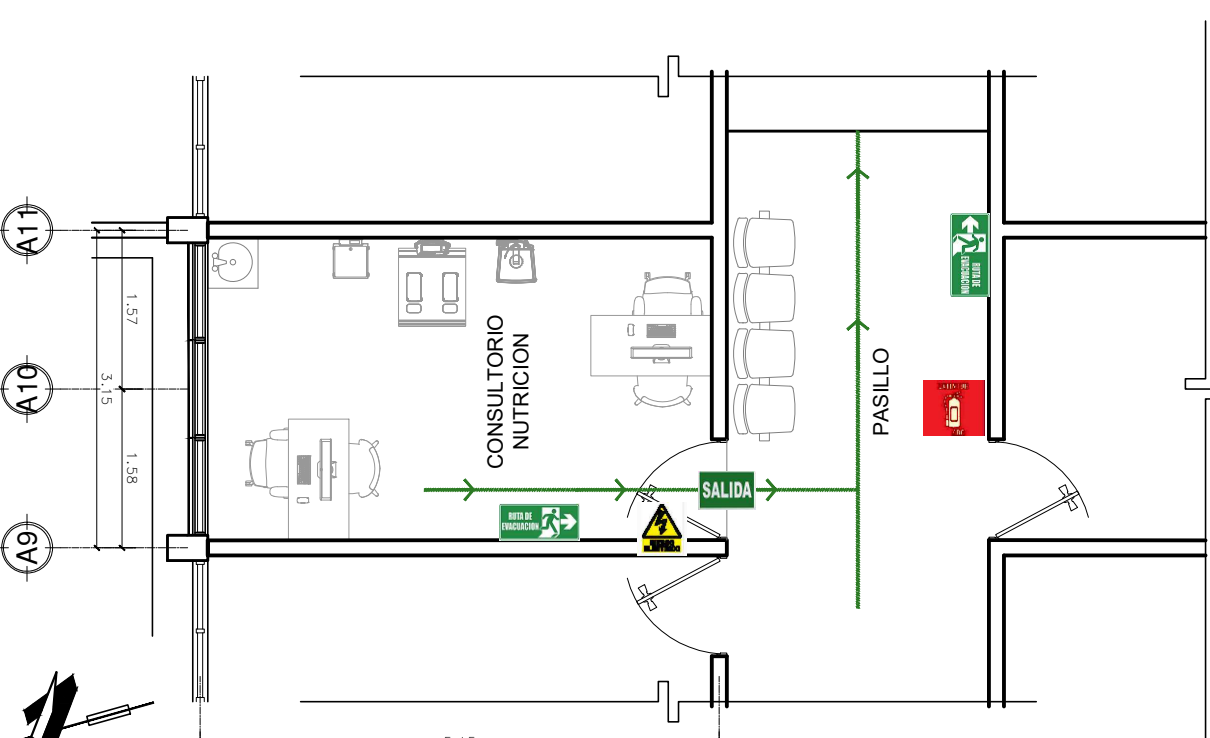
PLANTA DE RUTA DE EVACUACIÓN
CONSULTORIO DE NUTRICION U.S. LA LIBERTAD
Esc 1:50

| CUADRO DE SIMBOLOGIA Y DESCRIPCION DE SEÑALÉTICA | | | | | |
|--|---|---|---|---|--|
| RUTA DE EVACUACIÓN | | VERDE | BLANCO | BLANCO | SEÑAL SERÁ UBICADA EN PAREDES INTERIORES DE PASILLOS DE CIRCULACIÓN A UNA ALTURA DE 2.00m. |
| SALIDA | | VERDE | BLANCO | BLANCO | SEÑAL SERÁ UBICADA SOBRE CARGADEROS DE PUERTAS DE SALIDAS DE EMERGENCIA A UNA ALTURA DE 2.00m. RESOL. N.º 17, Y A 0.10m. MEDIDA A PARTIR DEL MARCO DE PUERTA SUPERIOR. |
| PELIGRO ELÉCTRICO | | BLANCO | NEGRO | ROJO Y NEGRO | SEÑAL SERÁ UBICADA EN PUERTAS DE ACCESO A UNA ALTURA DE 1.70m. |
| EXTINTOR | | ROJO | BLANCO | BLANCO | SEÑAL DE EXTINTORES PORTÁILES SERÁN UBICADOS A UNA ALTURA DE 2.00 A 2.50m DEL N.º 17, Y ALTURA DE EXTINTOR DE 25kg. DEBERÁ SER UBICADO SEGÚN REGLAMENTO GENERAL DE PREVENCIÓN DE RIESGO EN LOS LUGARES DE TRABAJO ART.121 NO MAYOR DE 1.50m. |
