**Presenta: INGENIERIA DE MATERIALES Y CONSTRUCCION S. A . DE C. V.**

**Proyecto: U. C. S. F. BASICA LOMA Y MEDIA**

**Contenido: PERFIL ESTRATIGRAFICO - A**

**Código: ES0320200113-10**

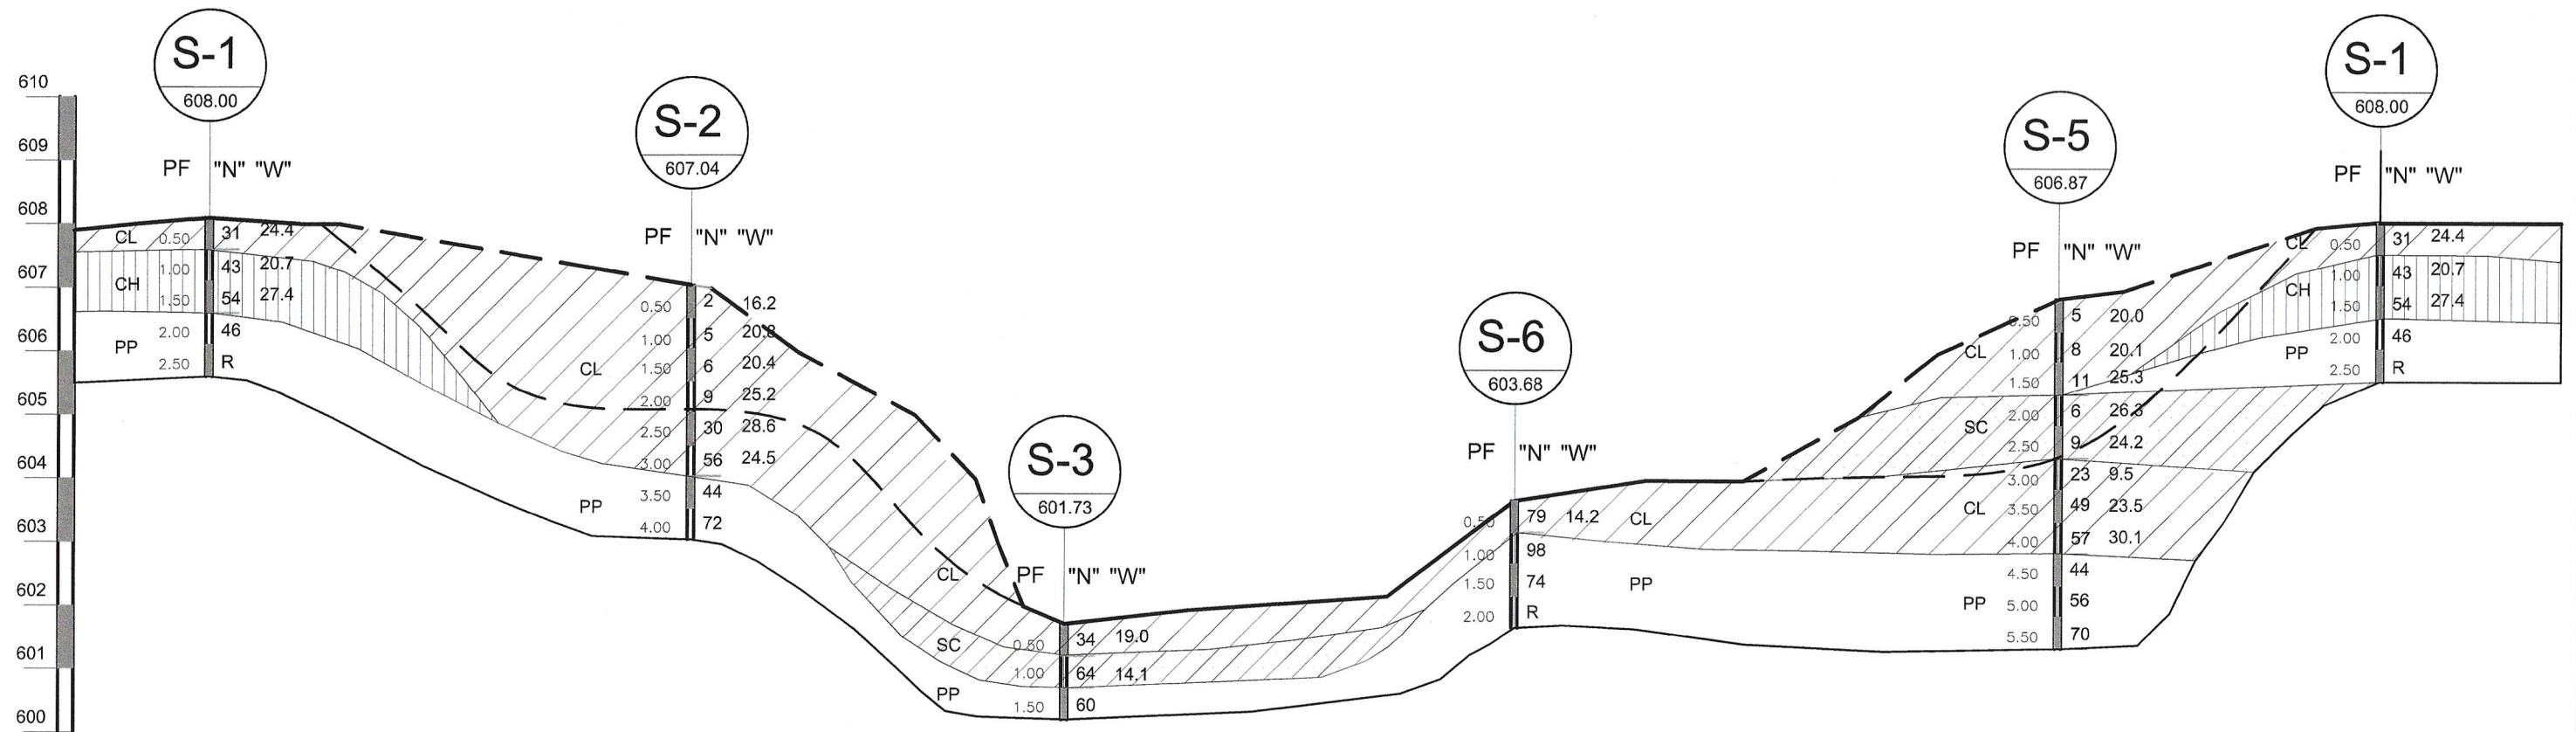
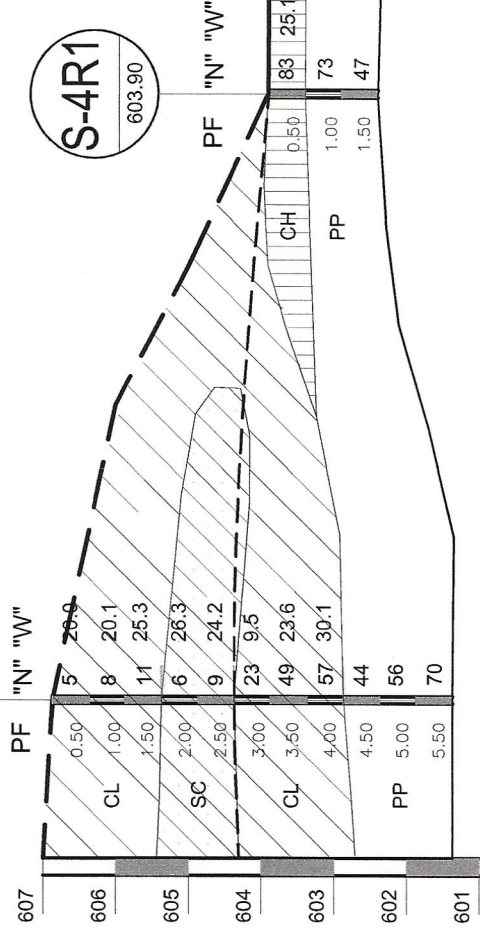
## PERFIL ESTRATIGRAFICO - A

SUELOS BLANDOS A FIRMES DE "N" 5 A 10 en linea discontinua

S-5  
606.87

S-4R1  
603.90

S-6  
603.68
