REPUBLICA DE EL SALVADOR MINISTERIO DE SALUD UNIDAD DE GESTION DEL PROGRAMA PRIDES II	
PROYECTO:		"SUMINISTRO E INSTALACIÓN DE EQUIPOS ESTACIONARIOS DE RAYOS X, PARA HOSPITALES PRIORIZADOS" (HOSPITAL NACIONAL DR. JUAN JOSÉ FERNÁNDEZ, ZACAMIL)	
UBICACIÓN:		CALLE LA ERMITA Y AV. CASTRO MORÁN, CENTRO URBANO, JOSÉ SIMÉÓN CAÑAS, COLONIA ZACAMIL, MUJCANOS, SAN SALVADOR.	
CONTENIDO:		- PLANTA ARQUITECTONICA DE INTERVENCIONES - PLANTA ARQUITECTONICA PROYECTADA	
DISEÑO ARQUITECTÓNICO		DISEÑO ESTRUCTURAL	
UGP/MINSAL		UGP/MINSAL	
DISEÑO HIDROSANITARIO		DISEÑO ELÉCTRICO	
UGP/MINSAL		UGP/MINSAL	
REVISÓ Y APROBO:		No. HOJA:	CORRELATIVO:
FECHA:		02/03	A-02
FECHA:		FEBRERO 2023	NOTAS:

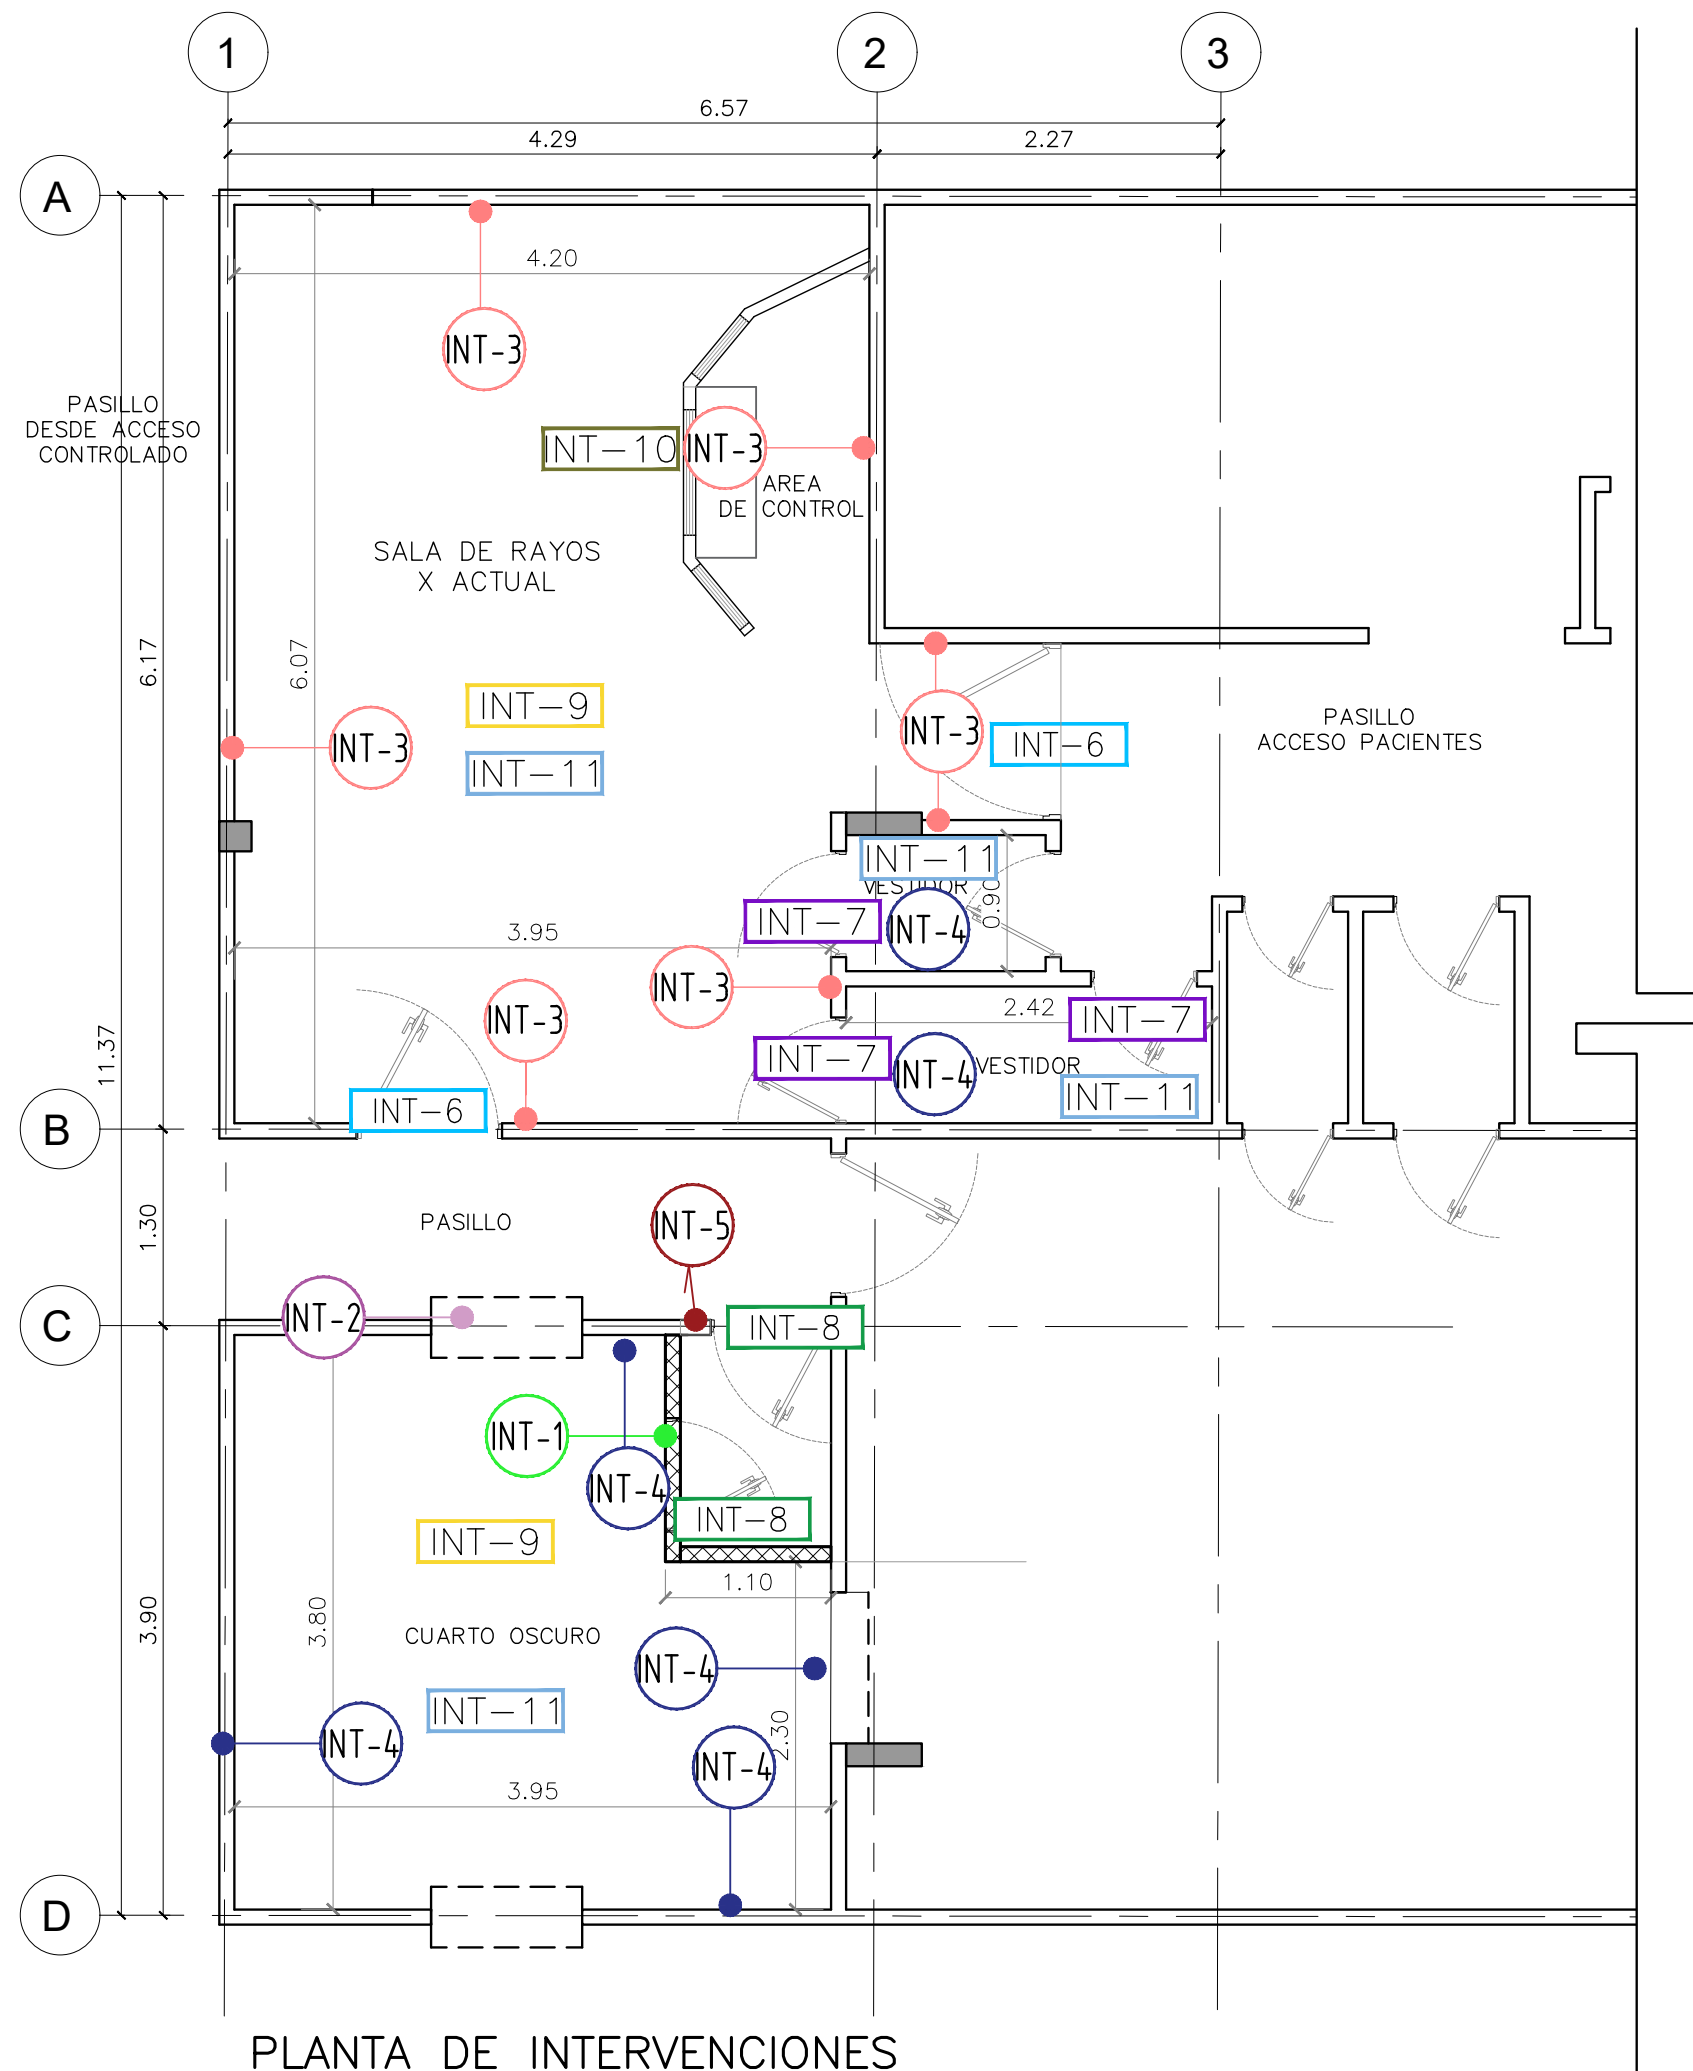
PLANTA DE INTERVENCIONES
SITUACIÓN ACTUAL
ESC. 1:50

CUADRO DE INTERVENCIONES	
CLAVE	DESCRIPCIÓN
INT-1	DEMOLICION DE PARED DE MAMPOSTERIA A NIVEL DE PISO EXISTENTE, SE DEBERA UTILIZAR EL EQUIPO Y HERRAMIENTAS ADECUADOS A FIN DE EVITAR EL DAÑO DE LAS PAREDES A CONSERVAR. INCLUYE DESALOJO
INT-2	SELLADO DE HUECO DE PARED EXISTENTES (ESCLUSAS) CON DIVISIÓN LIVIANA DE TABLA YESO 2 FORROS PASTEADA, AFINADA Y PINTADA CON APLICACIÓN DE PINTURA LATEX DE PRIMERA CALIDAD
INT-3	DESMTAJE DE RECUBRIMIENTO DE MADERA EXISTENTE A SUSTITUIR POR FORRO DE PANEL DE YESO, INCLUYE RESANE EN REPELOS, AFINADO Y PINTADOS DE PAREDES DE BLOQUE RESTANTE PARA DEJAR UNA SUPERFICIE LISA Y UNIFORME
INT-4	RESANE EN REPELOS, AFINADO Y PINTADO DE PAREDES DE BLOQUE PARA DEJAR UNA SUPERFICIE LISA Y UNIFORME
INT-5	DEMOLICION DE PARED EXISTENTE PARA APERTURA DE HUECO DE PUERTA
INT-6	DESMTAJE DE PUERTAS EXISTENTES Y SUMINISTRO E INSTALACIÓN DE PUERTAS PLOMADAS, ANCHOS VARIABLES
INT-7	DESMTAJE, REPARACION E INSTALACION DE PUERTA

INT-8	DESMTAJE Y DESALOJO DE PUERTA
INT-9	SUMINISTRO E INSTALACIÓN DE EQUIPO DE A/C INCLUYE DESMTAJE DE SISTEMA DE AIRE EXISTENTE
INT-10	LIMPIEZA DE VIDRIOS FIJOS PLOMADOS EXISTENTES EN AREA DE CONTROL
INT-11	LIMPIEZA, PULIDO Y ENCERADO DE PISO EXISTENTE EN ÁREAS A INTERVENIR
