PLANTA ESTRUCTURAL DE TECHOS
EDIFICIO DE TERAPIAS CROR

"ISRI. Centro de Rehabilitación Integral de Oriente CROR"
DIRECCIÓN: COSTADO NORPONIENTE DE HOSPITAL REGIONAL SAN JUAN DE DIOS, CIUDAD DE SAN MIGUEL, DEPARTAMENTO DE SAN MIGUEL.

REPÚBLICA DE EL SALVADOR
MINISTERIO DE SALUD
INSTITUTO SALVADOREÑO DE REHABILITACIÓN INTEGRAL

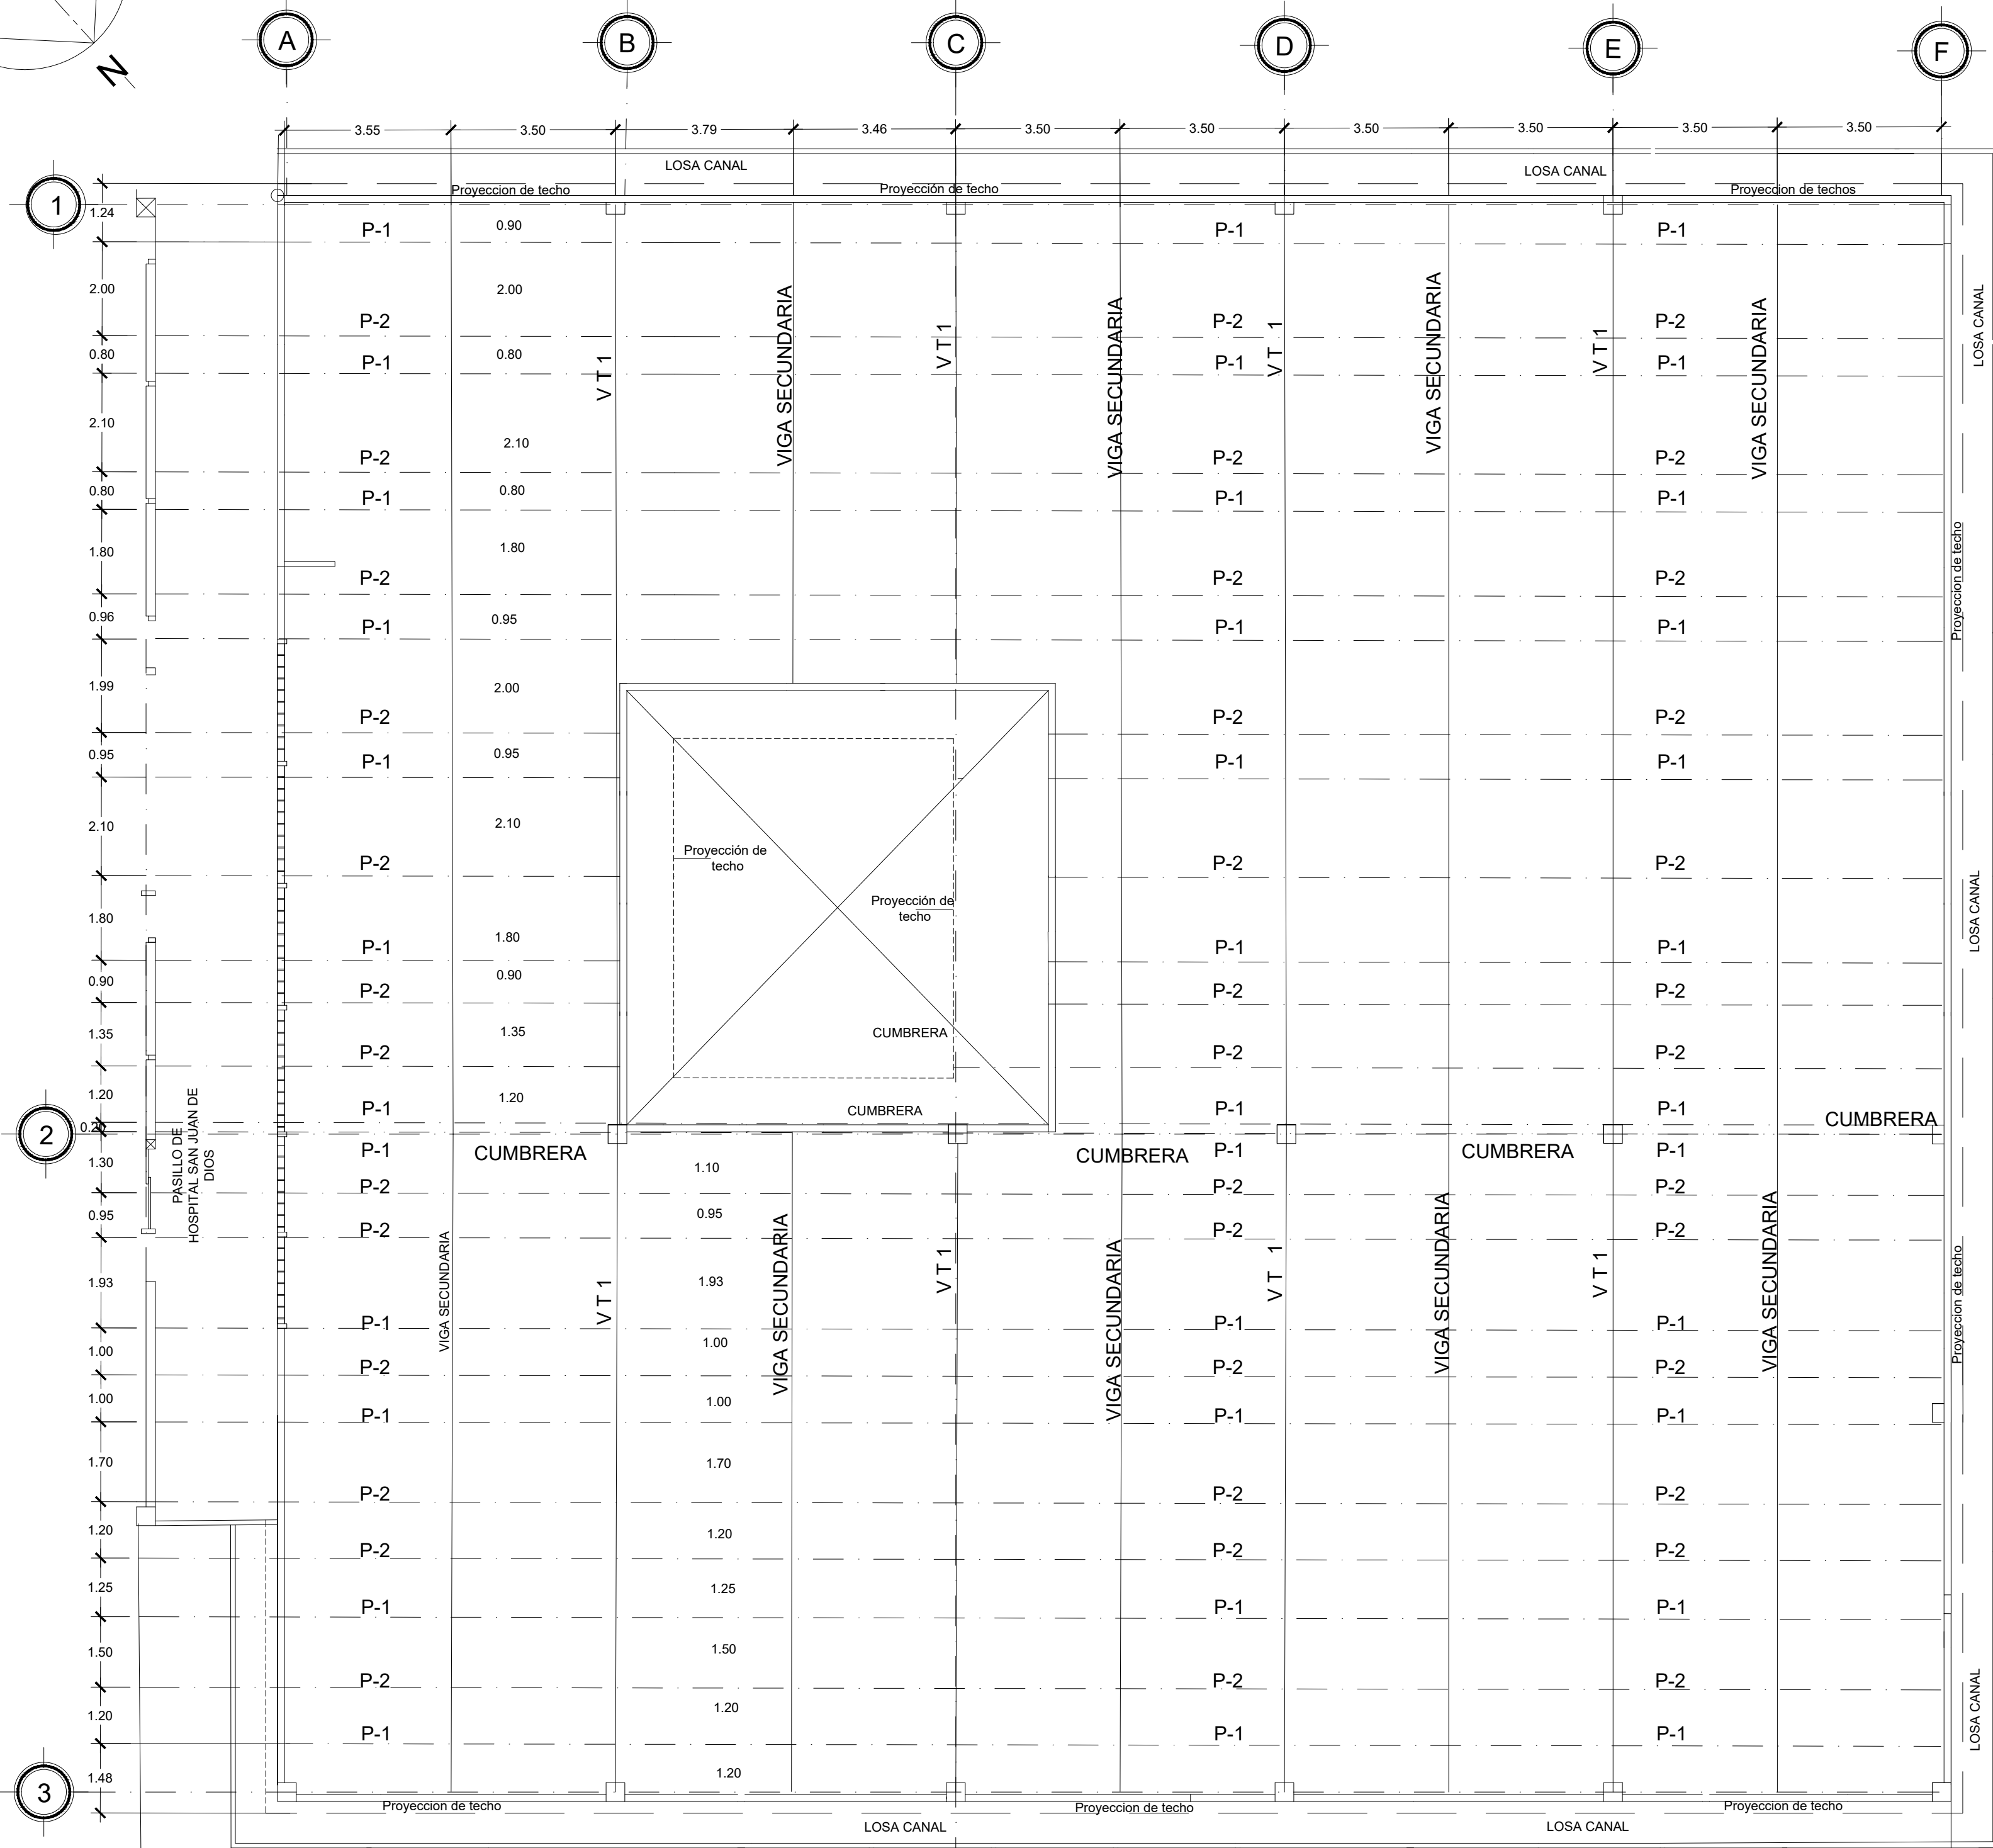
SIMBOLOGIA DE ESTRUCTURA DE TECHO	
CLAVE	DESCRIPCION
V-1	VIGA TIPO TUBO (ORIGINAL DEL EDIFICIO CONSTRUIDO EN 1970)
VMS-1	VIGA SECUNDARIA DE "I" DE ACERO (CONSTRUIDO EN 1970) MODIFICADO POSTERIORMENTE
P-1	POLIN ESPACIAL (ORIGINAL DEL EDIFICIO CONSTRUIDO EN 1970)
P-2	POLIN "C" DE 6", MODIFICADO POSTERIORMENTE
