PLANTA DETECHOS  
EDIFICIO DE TERAPIAS CRIOR

"ISRI. Centro de Rehabilitación Integral de Oriente CRIOR"  
DIRECCIÓN: COSTADO NORPONIENTE DE HOSPITAL REGIONAL SAN JUAN  
DE DIOS, CIUDAD DE SAN MIGUEL, DEPARTAMENTO DE SAN MIGUEL.

PLANTA DE CUBIERTA DE TECHO

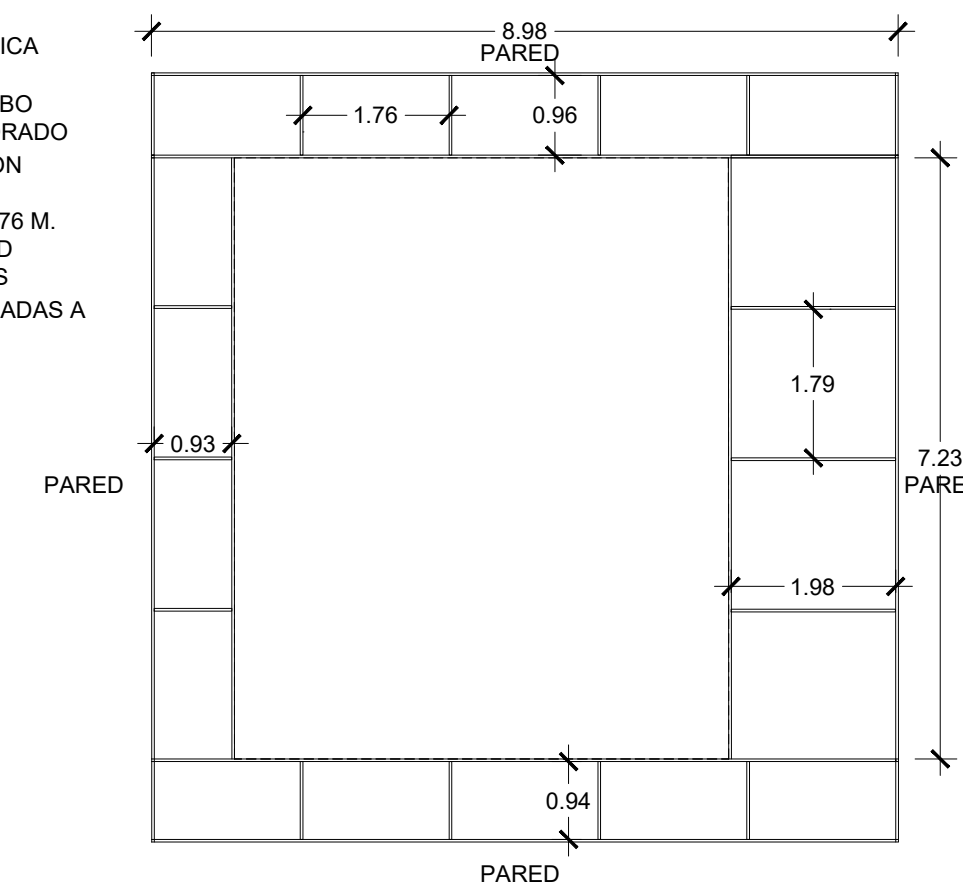
PLANTA  
ESTRUCTURA METÁLICA PARA FIJACIÓN DE FASCIA Y CORNISA

ESTRUCTURA METÁLICA  
LADO LARGO.  
COMPUERTA POR TUBO  
ESTRUCTURAL CUADRADO  
DE 1 1/2". CHAPA 14. CON  
REFUERZOS EN LAS  
CUATRO CARAS @ 1.76 M.  
EMPOTRADA A PARED  
SOLDADA A VARILLAS  
CORRUGADA 3/8" ANCLADAS A  
LA PARED

ESTRUCTURA METÁLICA  
LADO CORTO.  
COMPUERTA POR TUBO  
ESTRUCTURAL CUADRADO  
DE 1 1/2". CHAPA 14. CON  
REFUERZOS EN LAS  
CUATRO CARAS @ 1.79 M.  
EMPOTRADA A PARED  
SOLDADA A VARILLAS  
CORRUGADA DE 3/8"  
ANCLADAS A LA PARED

LADO LARGO.  
PARA COLOCACIÓN DE FASCIA, SE  
SOLDARÁ UN REFUERZO INTERMEDIO DE  
TUBO ESTRUCTURAL CUADRADO DE 1 1/2"  
CHAPA 14. LOGRANDO SEPARACIONES A  
CADA 86 CM. PARA ATORNILLAR LA  
LÁMINA TROQUELADA.

LADO CORTO.  
PARA COLOCACIÓN DE FASCIA, SE  
SOLDARÁ UN REFUERZO INTERMEDIO DE  
TUBO ESTRUCTURAL CUADRADO DE 1 1/2"  
CHAPA 14. LOGRANDO SEPARACIONES A  
CADA 87 CM. PARA ATORNILLAR LA  
LÁMINA TROQUELADA.

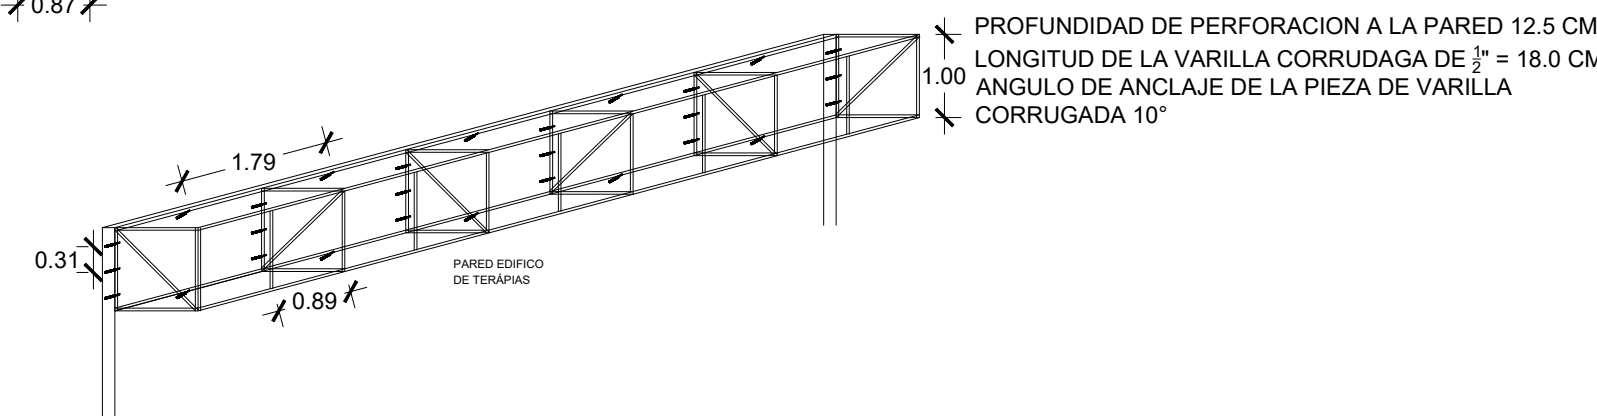
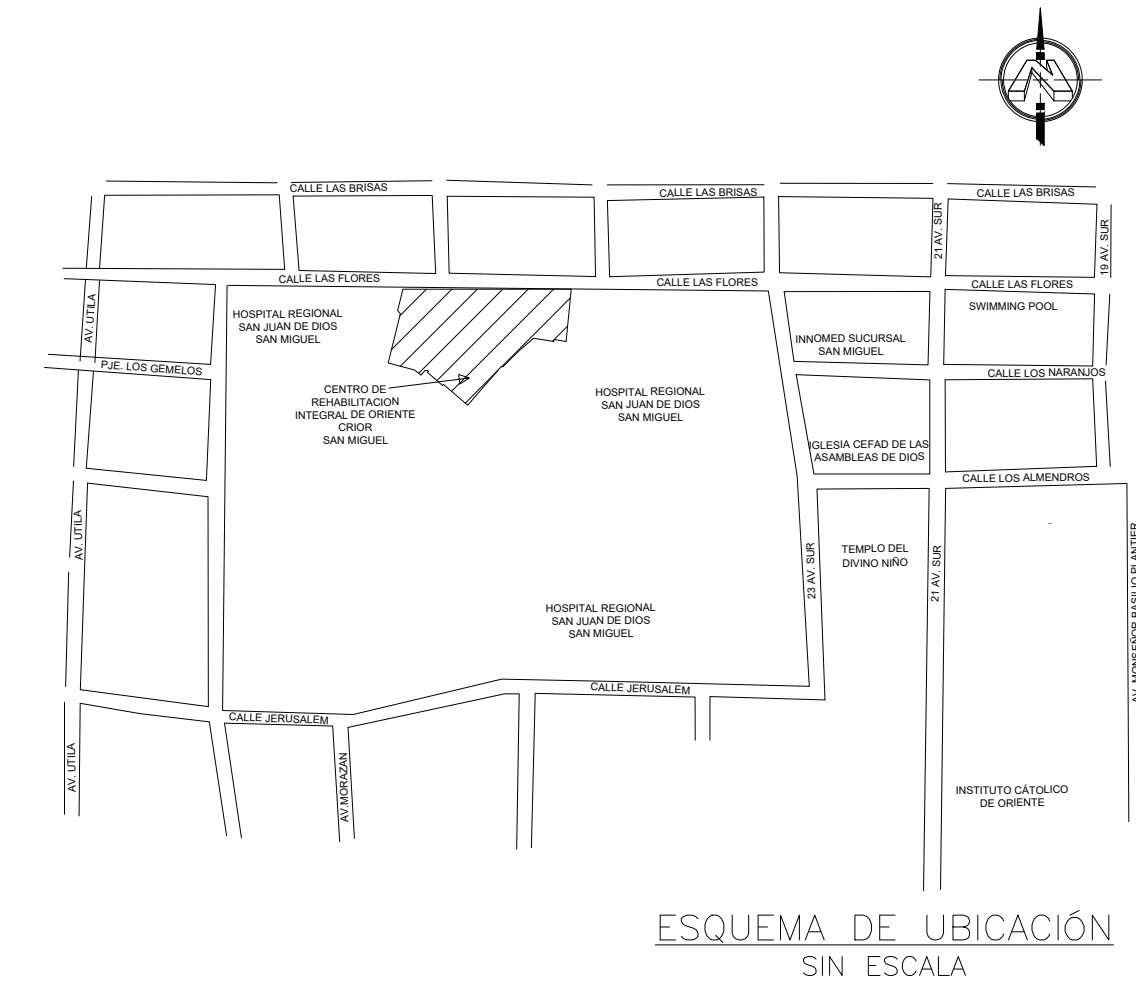
DETALLE DE ANCLAJE DE VARILLAS CORRUGADAS  
SE ANCLARÁN A LA PARED PIEZAS DE VARILLA  
CORRUGADA DE 3/8" EN ORIFICIOS HECHOS CON  
TALADRO UTILIZANDO ADHESIVO QUÍMICO PARA  
ANCLAJES ESTRUCTURALES.
