<div>GOBIERNO DE EL SALVADOR</div> <div>MINISTERIO DE SALUD</div> <div>UNIDAD DE GESTIÓN DEL PROGRAMA PRIDES II</div> <div>UGP/MINSAL</div>			
PROYECTO: "OBRAS DE MEJORA DE SISTEMAS DE MANEJO AMBIENTAL EN 7 ESTABLECIMIENTOS DE SALUD DEL MINISTERIO DE SALUD, EN EL DEPARTAMENTO DE SAN SALVADOR"			
UBICACIÓN: ALAMEDA ROOSEVELT Y BOULEVARD VENEZUELA, SAN SALVADOR, DEPARTAMENTO DE SAN SALVADOR			
CONTENIDO: DETALLES CONSTRUCTIVOS			
DISEÑO ARQUITECTÓNICO		DISEÑO ESTRUCTURAL	
UGP/MINSAL		UGP/MINSAL	
DISEÑO HIDROSANITARIO		DISEÑO ELÉCTRICO	
UGP/MINSAL		UGP/MINSAL	
REVISO Y APROBO:		No. HOJA:	CORRELATIVO:
FECHA:		A-01	01/01
FECHA:		ESCALA:	NOTAS:
JUNIO 2021		INDICADAS	
SELLOS:

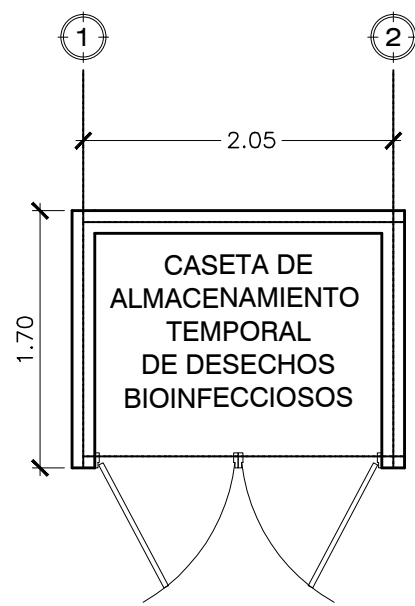
PLANTA ARQUITECTÓNICA
ACTUAL
CASETA DE DESECHOS
BIOINFECCIOSOS
ESCALA 1:50

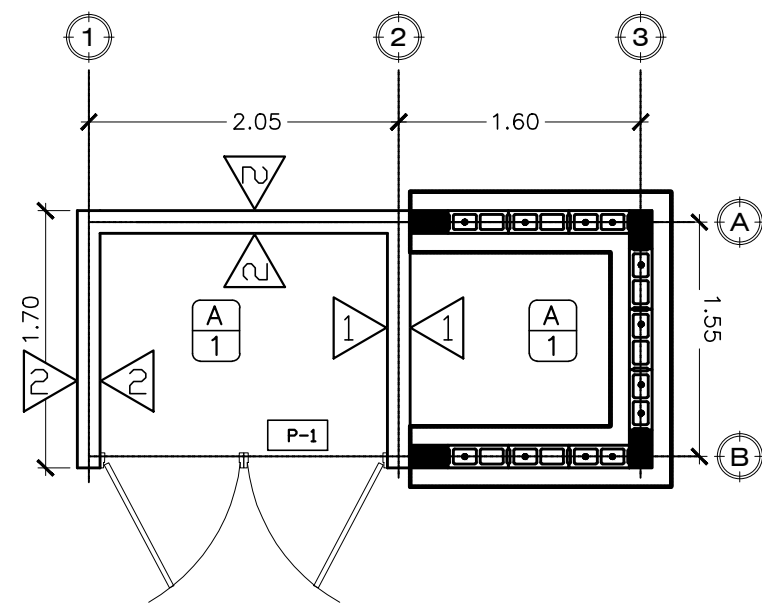
PLANTA ARQUITECTÓNICA
INTERVENCIÓN
CASETA DE DESECHOS
BIOINFECCIOSOS
ESCALA 1:50

SIMBOLOGIA	DESCRIPCION
	CIELOS
A	REHABILITACIÓN (LIMPIEZA, LLAUDO Y PINTURA A DOS MANOS DE DE ANTICORROSIVO Y DOS DE ACABADO FINAL TIPO ESMALTE) DE POLIN C EXISTENTES.
P	PISOS
PISO TIPO ACERA	
	PARADES
DEMOLICIÓN DE PARED DE BLOQUE	
PINTADO DE PARED DE BLOQUE DE CONCRETO 15X20X40 CM	
	PUERTAS
P-1	REPARACIÓN DE PUERTA Y MOCHETA METÁLICA, LIMPIEZA, APLICACIÓN DE DOS MANOS DE PINTURA ANTICORROSIVA Y Y ACABADO FINAL DE PINTURA DE ESMALTE

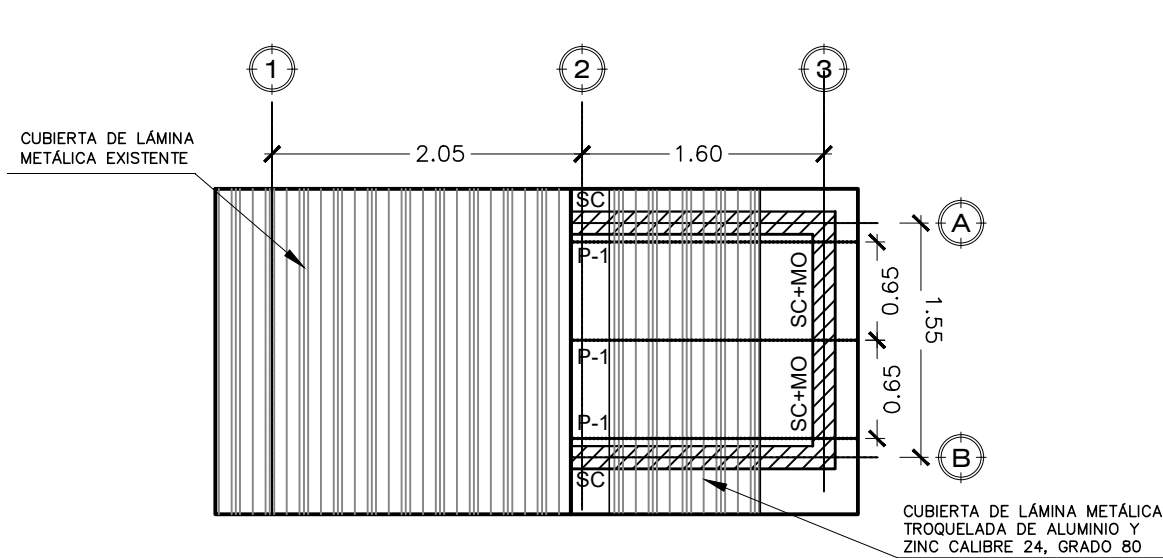
PLANTA DE TECHOS
CASETA DE DESECHOS
BIOINFECCIOSOS
ESCALA 1:50

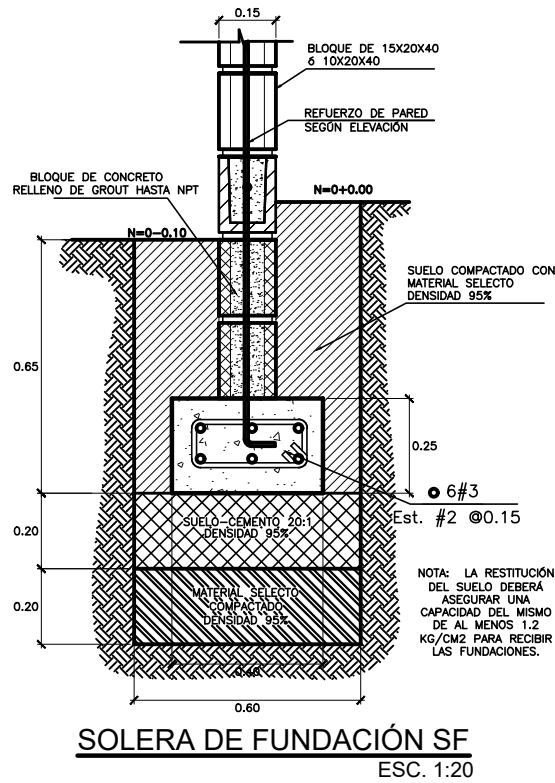
FUNDACIÓN PARA CASETA DE
DESECHO BIOINFECCIOSOS

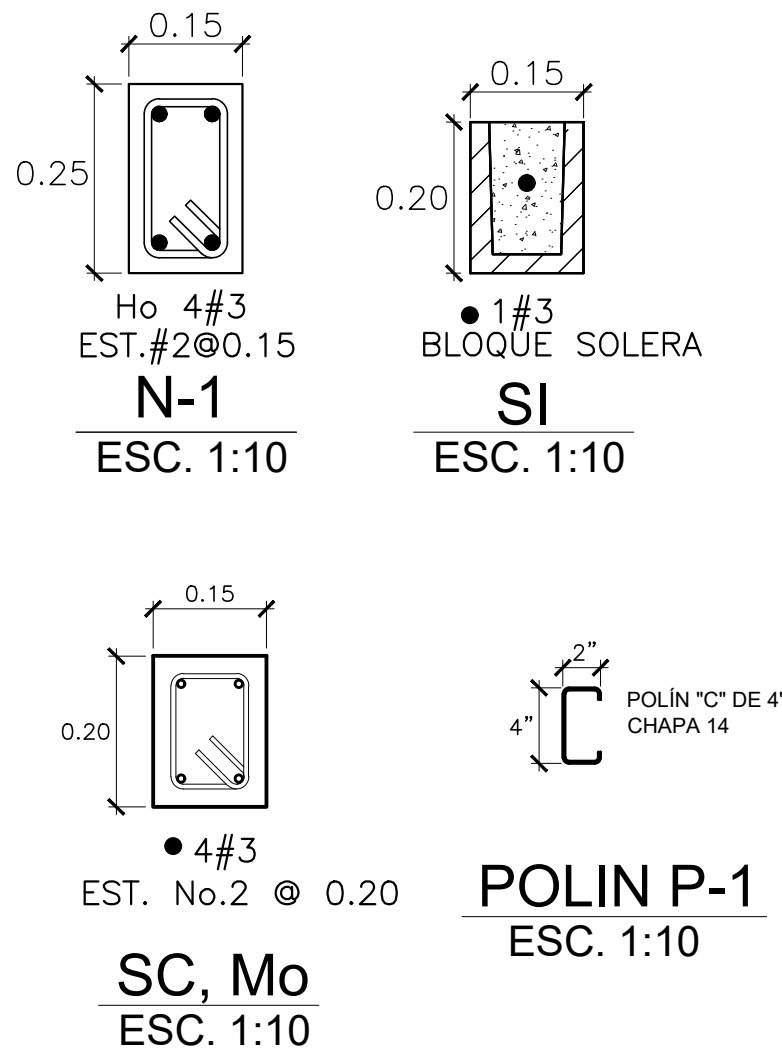
DETALLES ESTRUCTURALES PARA
CASETA DE DESECHO BIOINFECCIOSOS
