ESTUDIO DE MECÁNICA DE SUELOS

**“UNIDAD COMUNITARIA DE SALUD FAMILIAR BÁSICA
PANCHIMALQUITO”
ES0220200111-09.V1**

**Caserío Centro, a una cuadra del Centro Escolar Cantón Panchimalquito,
Municipio de Panchimalco.
Departamento de San Salvador**

MINISTERIO DE SALUD

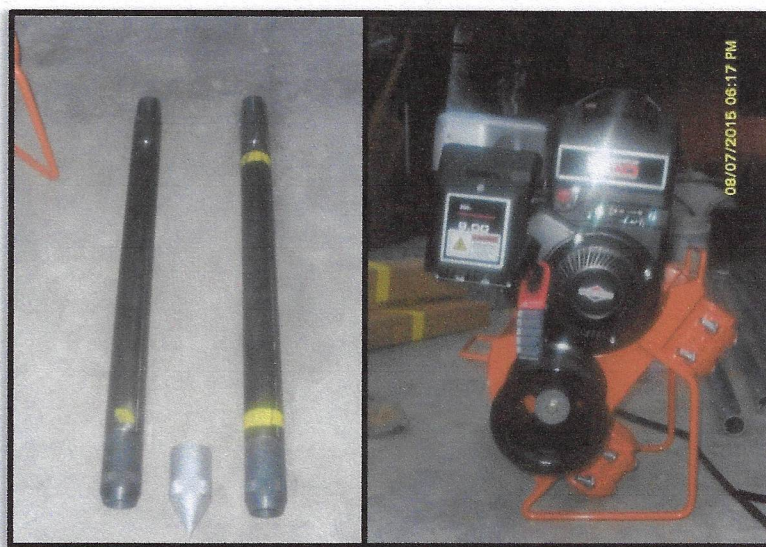
Fotografía 1.0:

Cuchara partida y motor de perforación.

El trabajo de campo comprendió en el trazo y la ubicación de OCHO (8.0) sondeos exploratorios. La perforación se realizó por medio de un motor marca ACKER y la instalación de un trípode. Básicamente se penetra una cuchara partida por medio de un Martillo (pesa) de 140 libras (63.5 Kg.) la cual es elevada y dejada caer a una altura de 30 pulgadas (76.2 cm). De manera constante se introduce la cuchara partida en el estrato de suelo y se cuentan el número de golpes en tramos de 0.50 metros; los cuales se

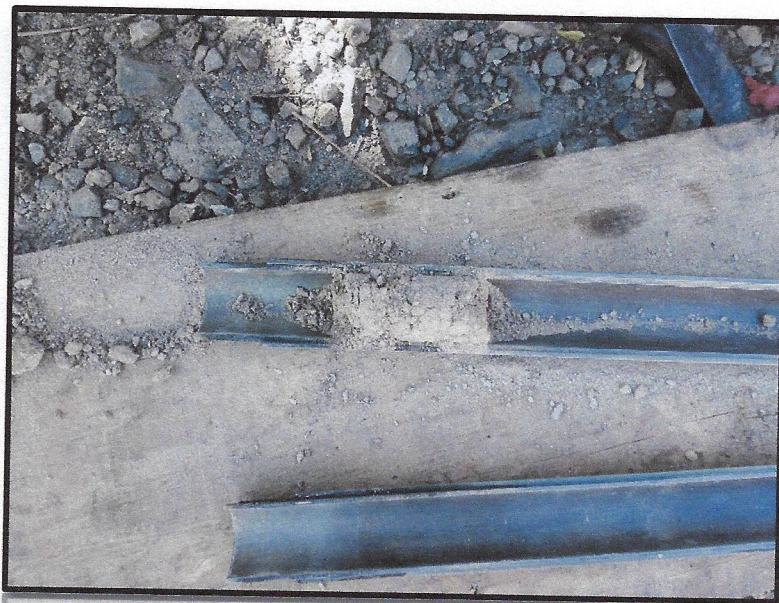
Fotografía A.4.2.:

**Recuperación de muestra por medio
de la cuchara partida, Sondeo 1.**

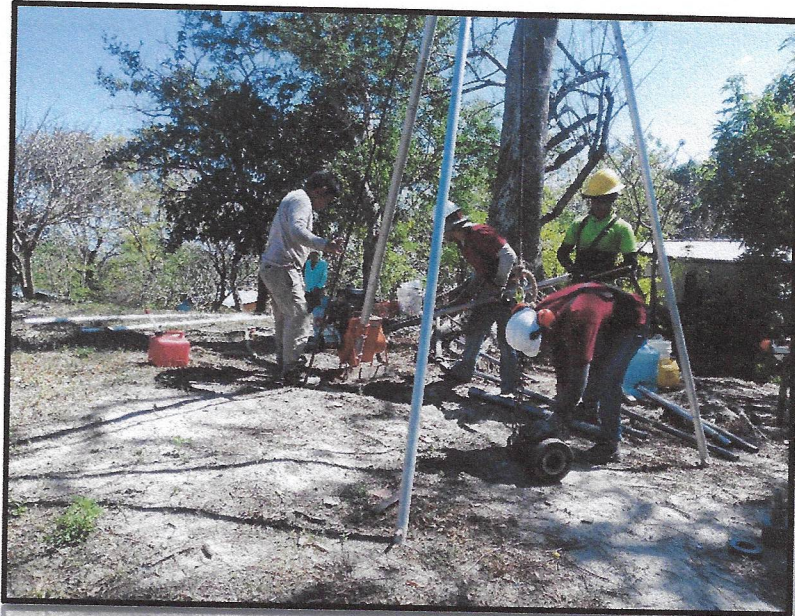
Fotografía A.4.3.:

Perforación en área del sondeo 2.

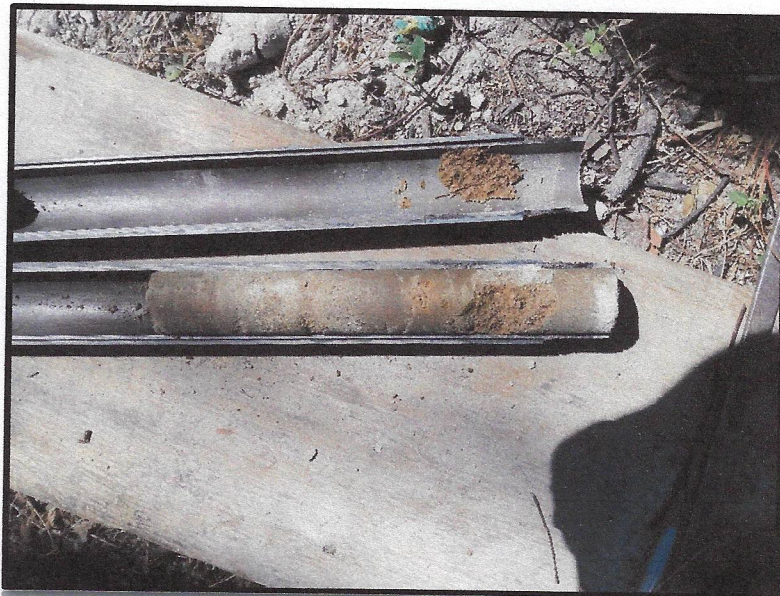
Fotografía A.4.4.:

**Muestra obtenida con cuchara
partida, en sondeo 2.**

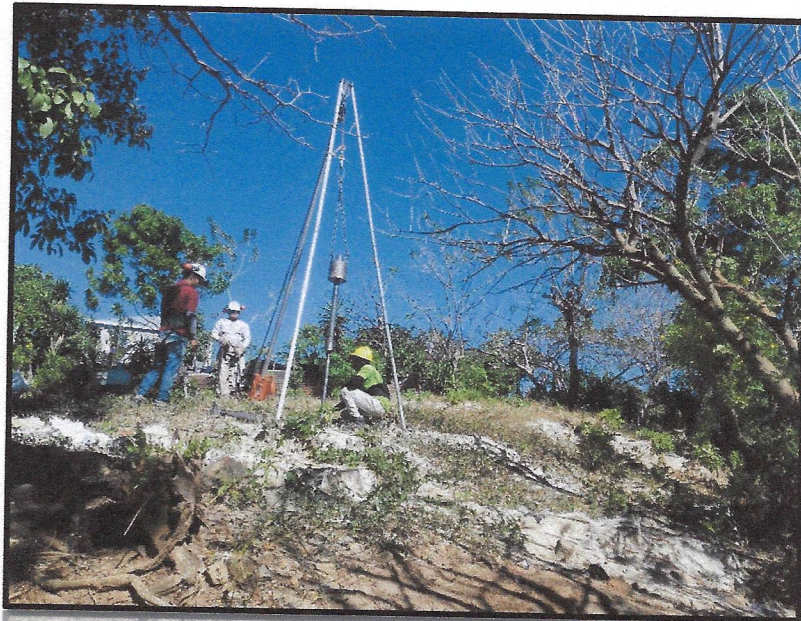
Fotografía A.4.5.:

Perforación en área de Sondeo 3R1, tercera repetición por rechazo en material.

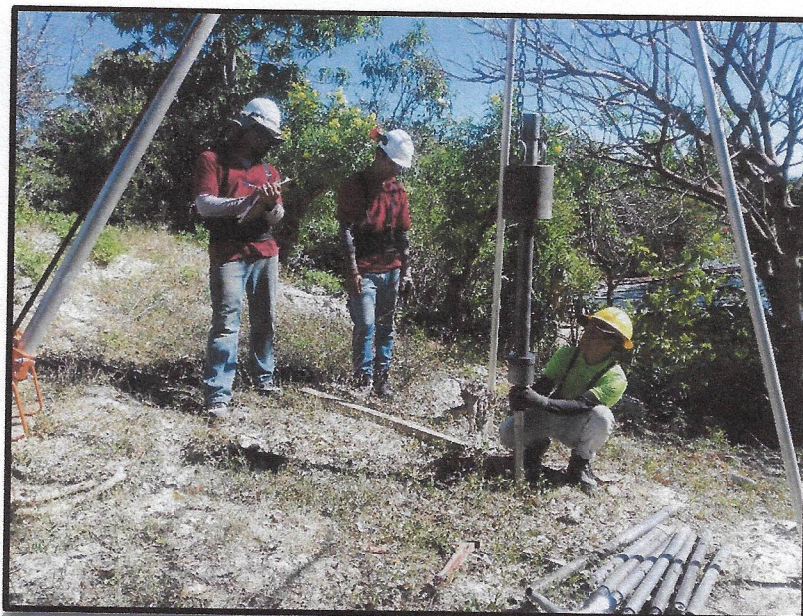
Fotografía A.4.6.:

Anotación de los valores de N de campo, en sondeo 3R1.

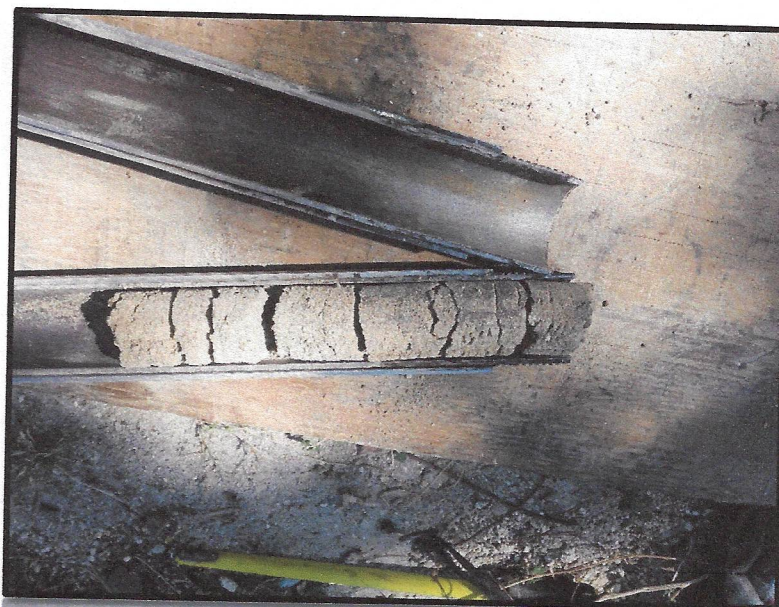
Fotografía A.4.7.:

Muestra obtenida en área de sondeo 3R1, con cuchara partida.

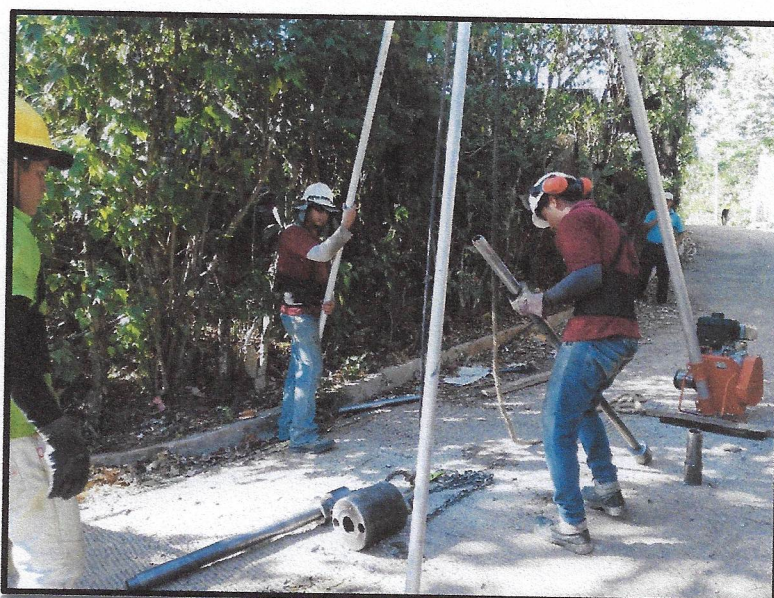
Fotografía A.4.8.:

Perforación en área del sondeo 4, en calle de acceso.

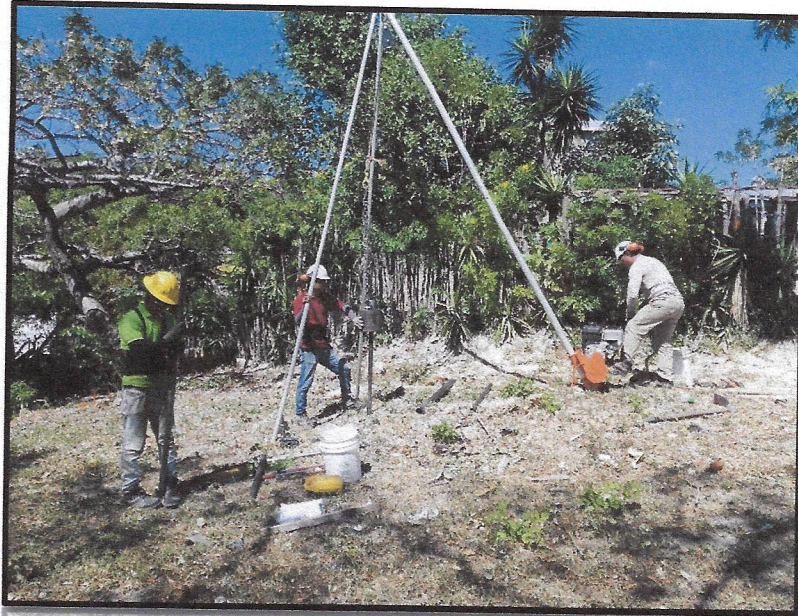
Fotografía A.4.9.:

Hinca de la cuchara partida en área del sondeo 5, por medio de martillo de 140 libras.

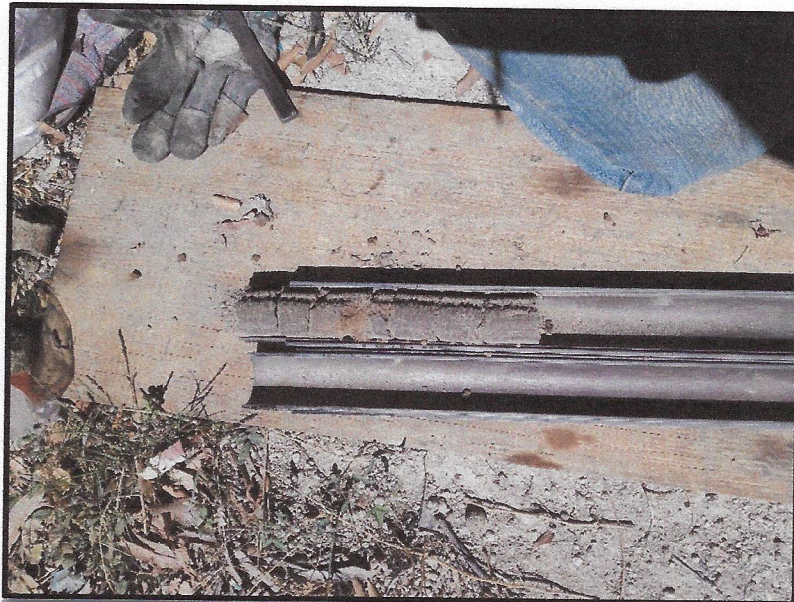
Fotografía A.4.10.:

Muestra obtenida en área del Sondeo 5, con la cuchara partida.

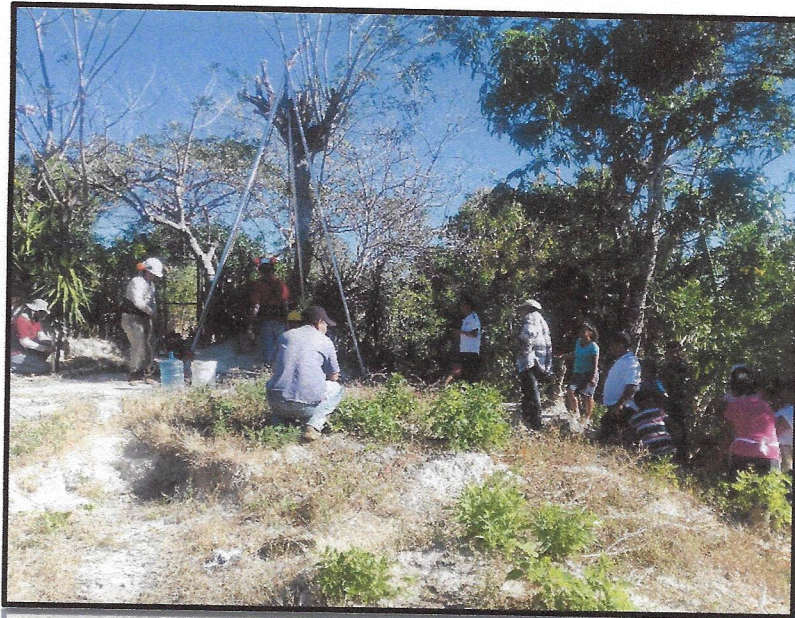
Fotografía A.4.11.:

Perforación en área del sondeo 6.

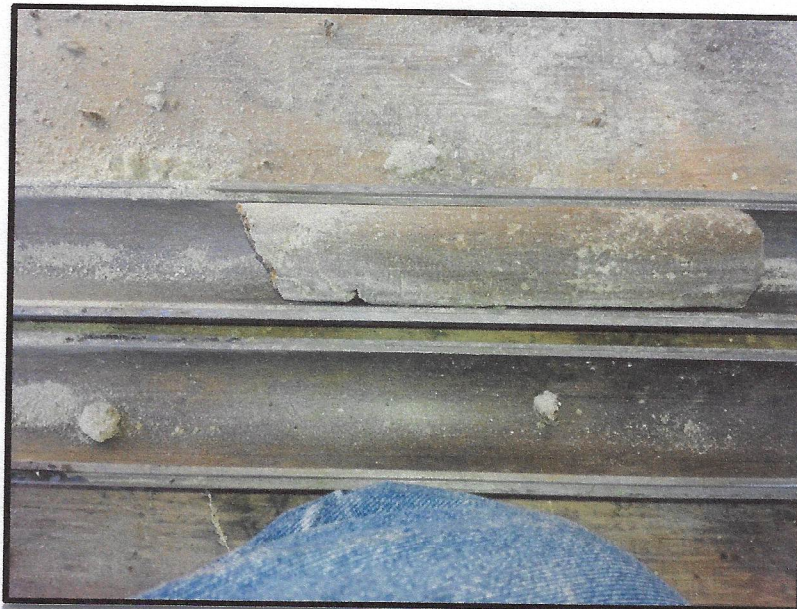
Fotografía A.4.12.:

Muestra con cuchara partida en Sondeo 6.

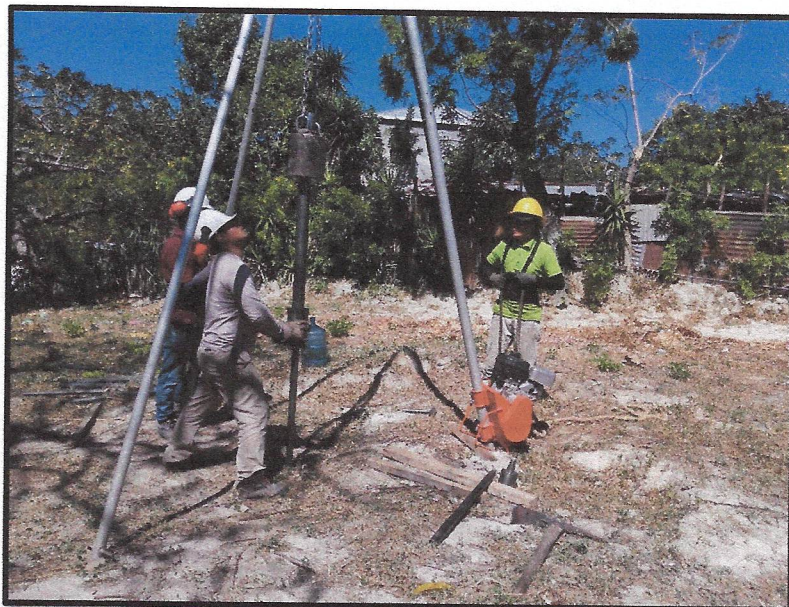
Fotografía A.4.13.:

Perforación de pozo para prueba de permeabilidad, se encontró rechazo en material a 0.70 metros.

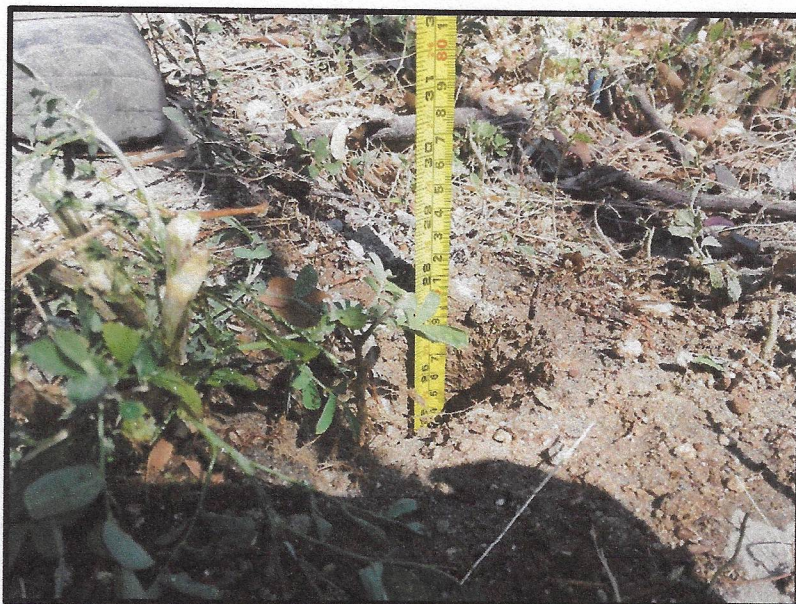
Fotografía A.4.14.:

Rechazo a 0.70 metros en perforación de pozo de absorción.

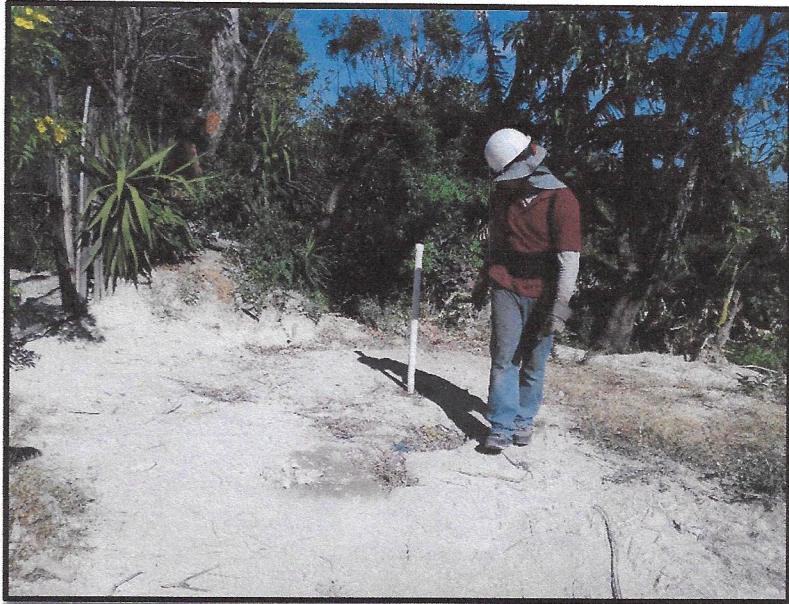
Fotografía A.4.15.:

Instalación de tubería de PVC para ensayo de permeabilidad in situ en

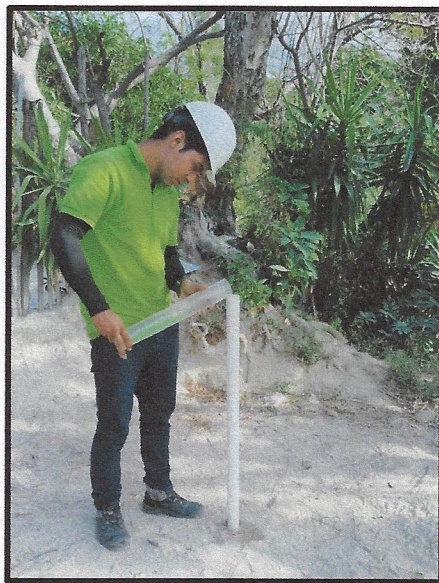
Fotografía A.4.16.:

Ensayo de permeabilidad in situ.

Caudal Promedio $Q_m =$	0.0041473	(cm ³ /seg)
Velocidad de infiltración $V =$	0.0002778	(cm/seg)
$V_i =$	0.000000794	(seg ⁻¹)
$k =$	0.000000988	(cm/seg)
PERMEABILIDAD $k =$	9.88E-07	(cm/seg)
