**ESTUDIO DE MECANICA DE SUELOS**

**“UNIDAD COMUNITARIA DE SALUD FAMILIAR INTERMEDIA  
SANTIAGO TEXACUANGOS”  
ES0620200121-12.V1**

**Calle Ilopango No. 29, Barrio Concepción, nueva unidad terreno anexo al  
Polideportivo 3 km de la Ciudad de Santiago Texacuangos.  
Departamento de San Salvador**

**COD: ES0620200121-12.V1**

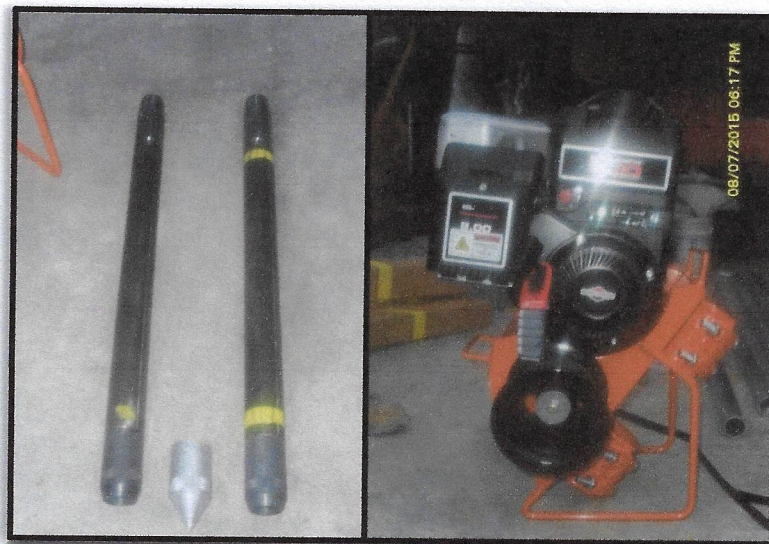
Fotografía 1.0:

Cuchara partida y motor de perforación.

El trabajo de campo comprendió en el trazo y la ubicación de OCHO (8.0) sondeos exploratorios. La perforación se realizó por medio de un motor marca ACKER y la instalación de un trípode. Básicamente se penetra una cuchara partida por medio de un Martillo (pesa) de 140 libras (63.5 Kg.) la cual es elevada y dejada caer a una altura de 30 pulgadas (76.2 cm). De manera constante se introduce la cuchara partida en el estrato

de suelo y se cuentan el número de golpes en tramos de 0.50 metros; los cuales se dividen en 0.2 metros y 0.30 metros. Los últimos 0.30 metros son los establecidos por la norma para conocer la cantidad de golpes comúnmente llamado N. Es habitual en nuestro medio dividir los 0.30 metros en dos secciones de 0.15 metros. Las características del muestreador o cuchara partida son las siguientes: el diámetro exterior es de 2 pulgadas (50.08 mm), diámetro interno de 1 3/8 pulgadas (34.92 mm) y una longitud de 28 pulgadas (711.2 mm). Una vez la cuchara partida es penetrada se procede a retirarla para obtención de la muestra de suelo. Se mide recuperación obtenida y se procede a colocar la muestra de suelo en un recipiente hermético para que no pierda su humedad natural. En el caso que la cuchara partida no pueda continuar el avance en el proceso de perforación se procede a realizar la Penetración con Punta Cónica (PPC), esto con el objetivo de tener y conocer la capacidad de carga del suelo. Con este procedimiento no es posible la toma de muestra, pero si es posible obtener la consistencia o compacidad del suelo. Todo el procedimiento es según la norma ASTM 1586 "Ensayo de Penetración Estándar y Muestreo de Suelos con Cuchara Partida".

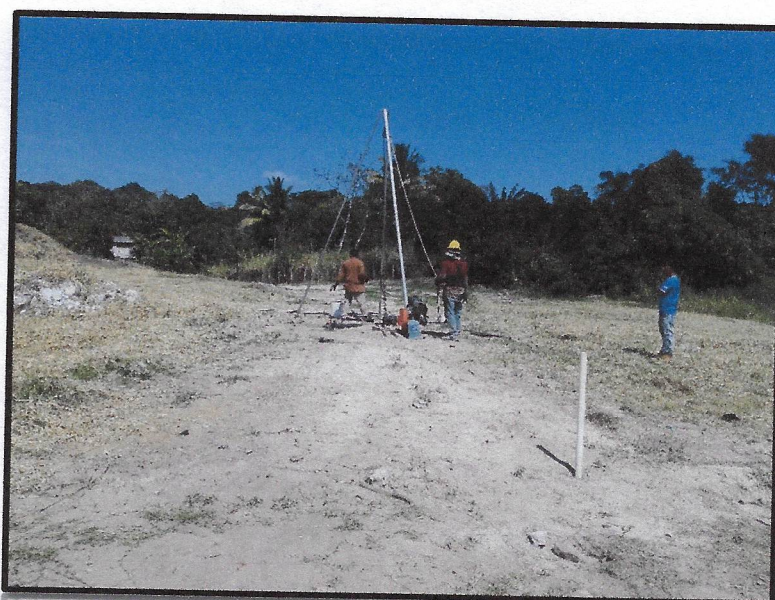
**Fotografía A.4.2.:**

**Perforación en área del Sondeo 2.  
Tubería de PVC instalada para ensayo  
de permeabilidad.**

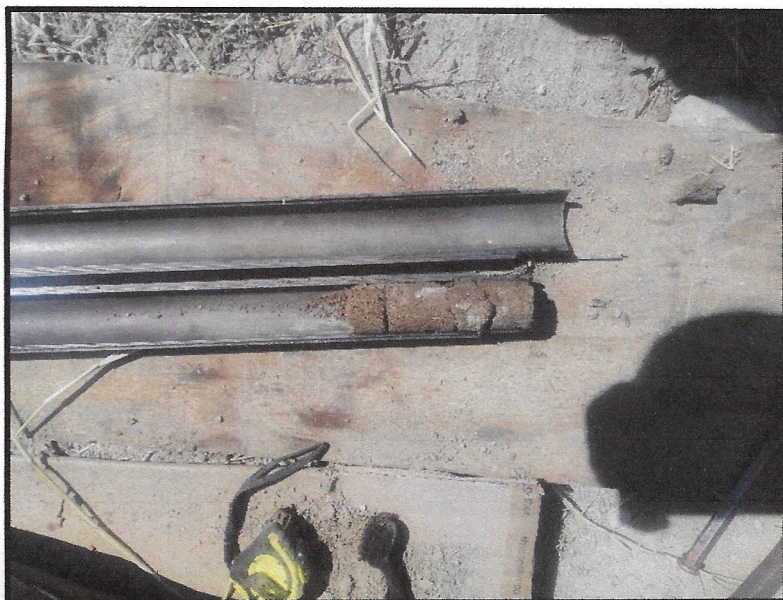
Fotografía A.4.3.:

Muestra obtenida con la cuchara partida, en Sondeo 2.

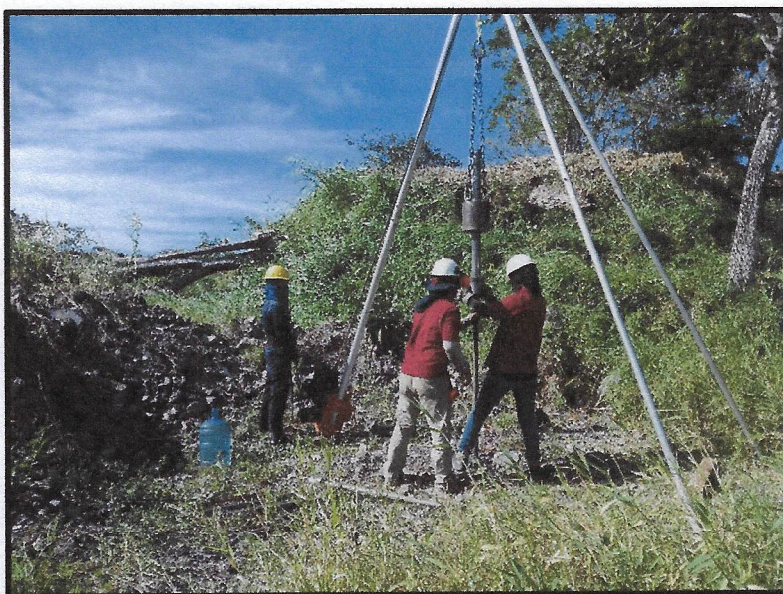
Fotografía A.4.4.:

Perforación en área de Sondeo 3.

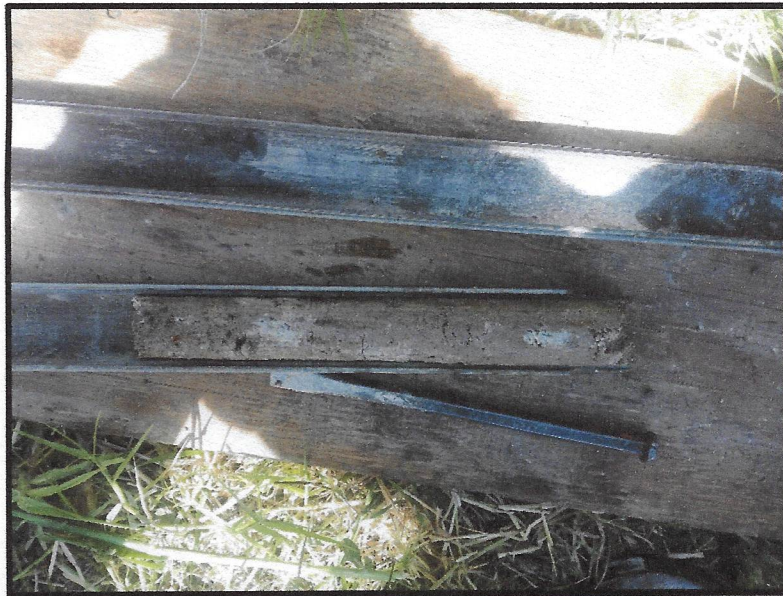
**Fotografía A.4.5.:**

**Cuchara partida con muestra obtenida en área de Sondeo 3.**

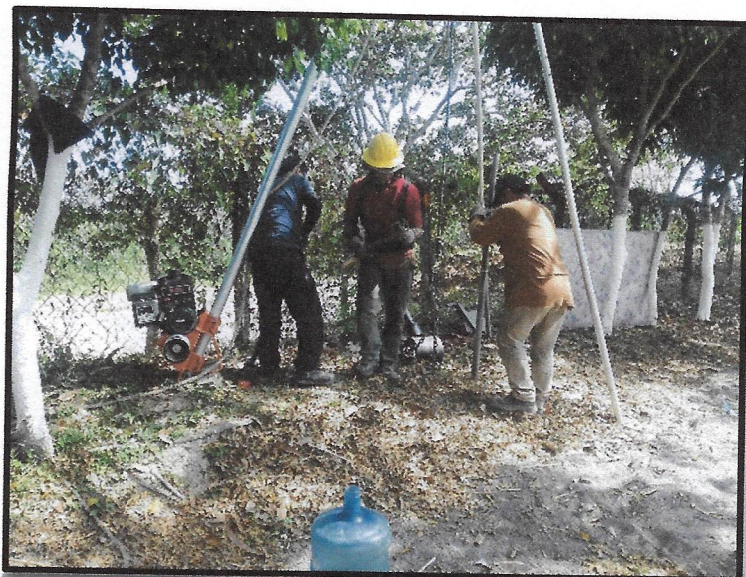
**Fotografía A.4.7.:**

**Perforación sobre cabeza de talud,  
área de Sondeo 5.**

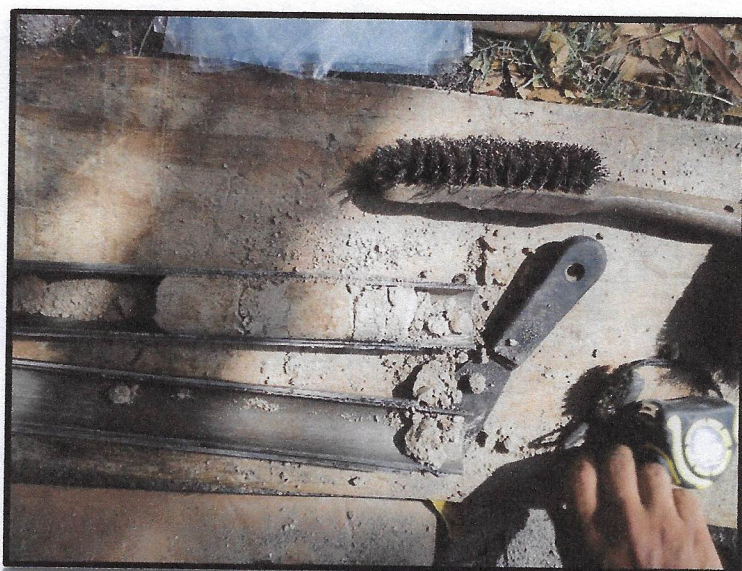
**Fotografía A.4.8.:**

**Muestra de suelo obtenida en  
área de Sondeo 5.**

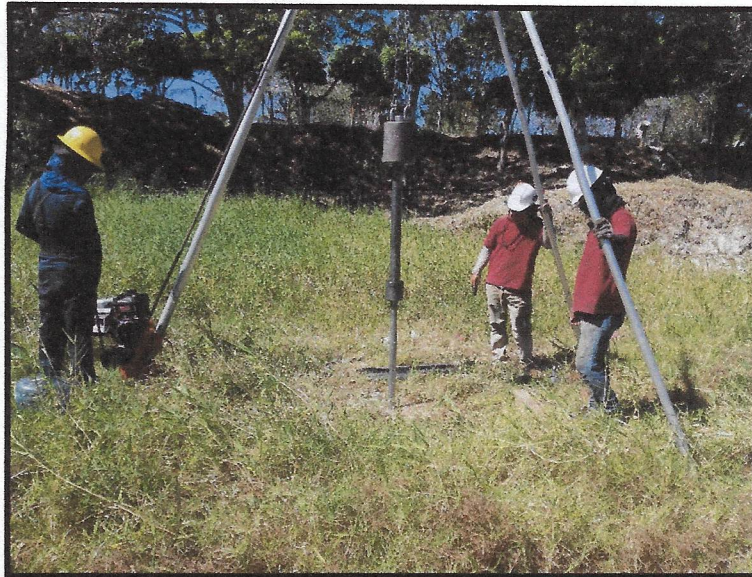
**Fotografía A.4.9.:**

**Hinca de la cuchara partida en área del sondeo 6, con el martillo de 140 libras.**

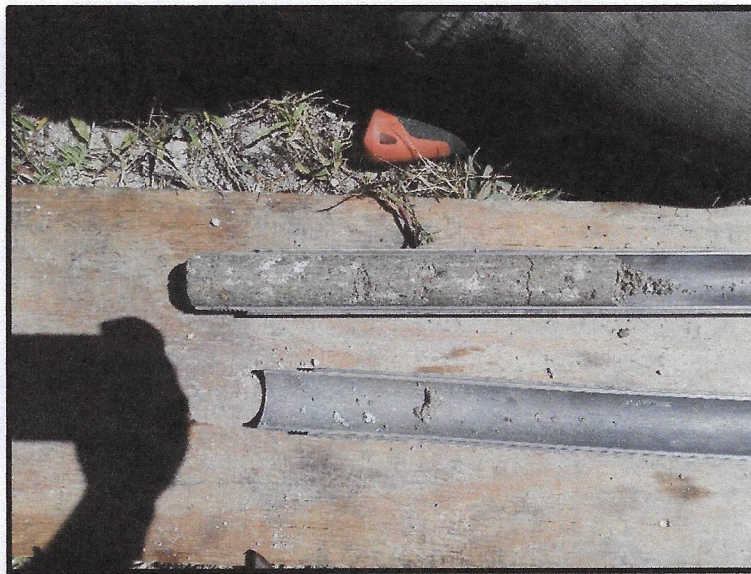
**Fotografía A.4.10.:**

**Muestra obtenida en área del Sondeo 6, con la cuchara partida.**

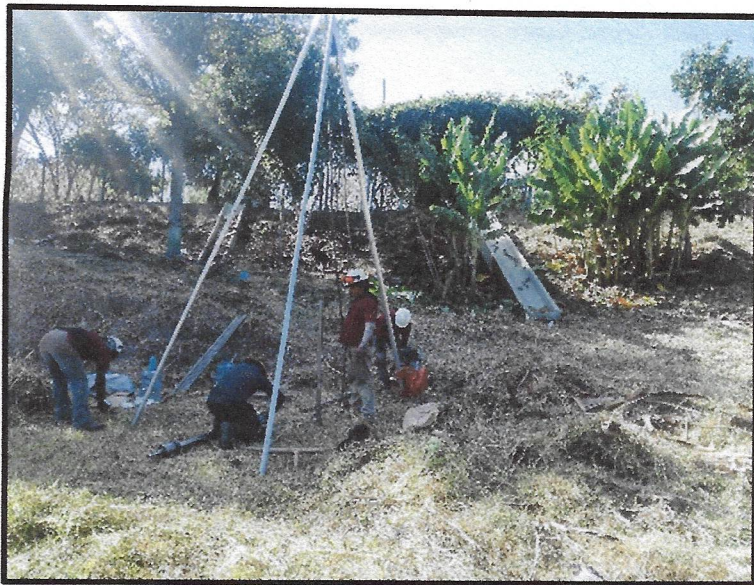
Fotografía A.4.11.:

Perforación en área del sondeo 7.

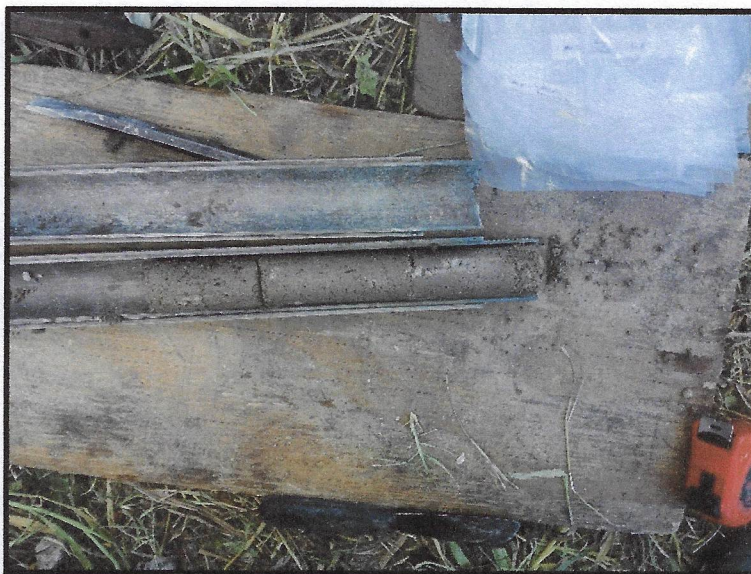
Fotografía A.4.12.:

Muestra con cuchara partida en Sondeo 7.

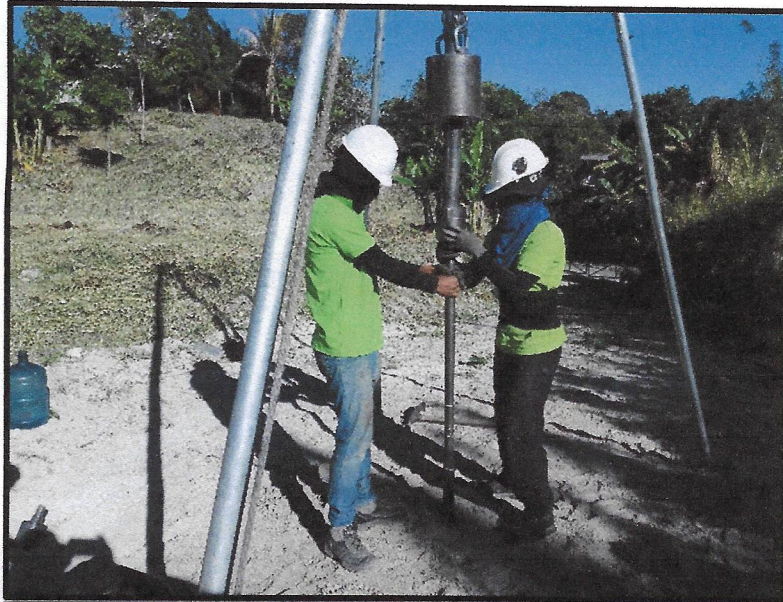
Fotografía A.4.13.:

Caída libre de martillo de 140.0 libras,  
en área de Sondeo 8.

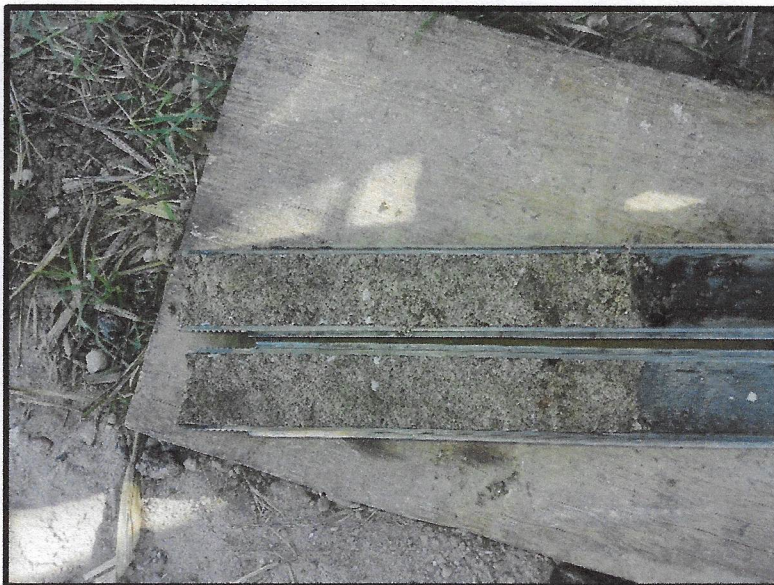
Fotografía A.4.14.:

Muestra de suelo en área de Sondeo 8.

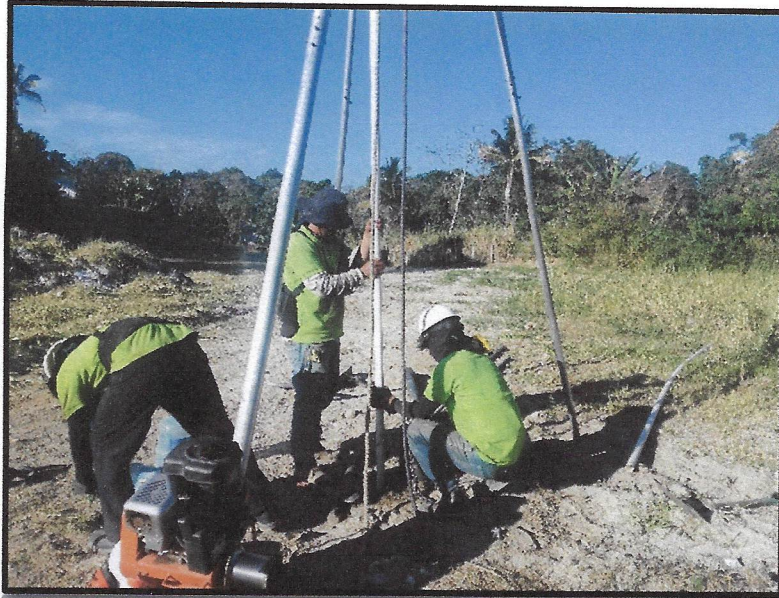
**Fotografía A.4.15.:**

**Instalación de tubería de PVC para ensayo de permeabilidad in situ.**

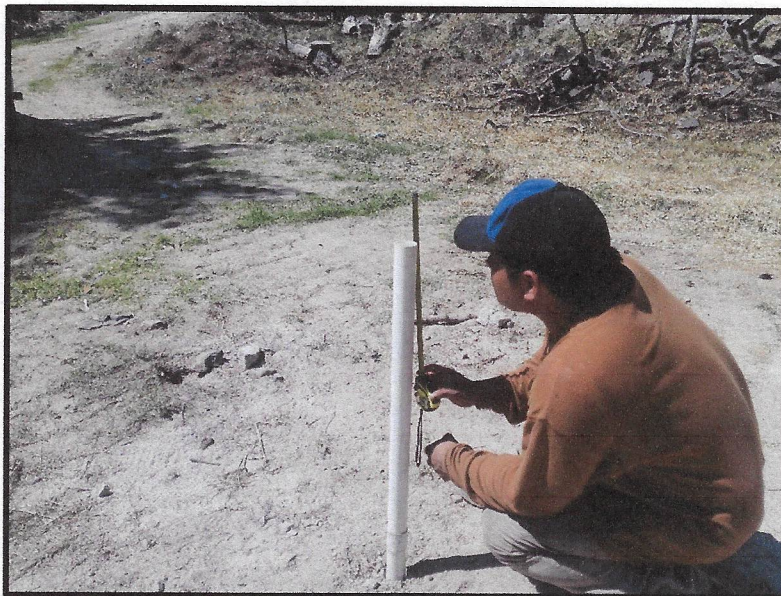
**Fotografía A.4.16.:**

**Ensayo de permeabilidad in situ.**
