PROYECTO:
"CONSTRUCCION DE UNIDAD DE TERAPIA DIALITICA EN HOSPITAL NACIONAL GENERAL "Dr. JORGE MAZZINI VILLACORTA", SONSONATE"

CONTENIDO:
PLANTA DESMONTAJES Y DEMOLICIONES

A-3

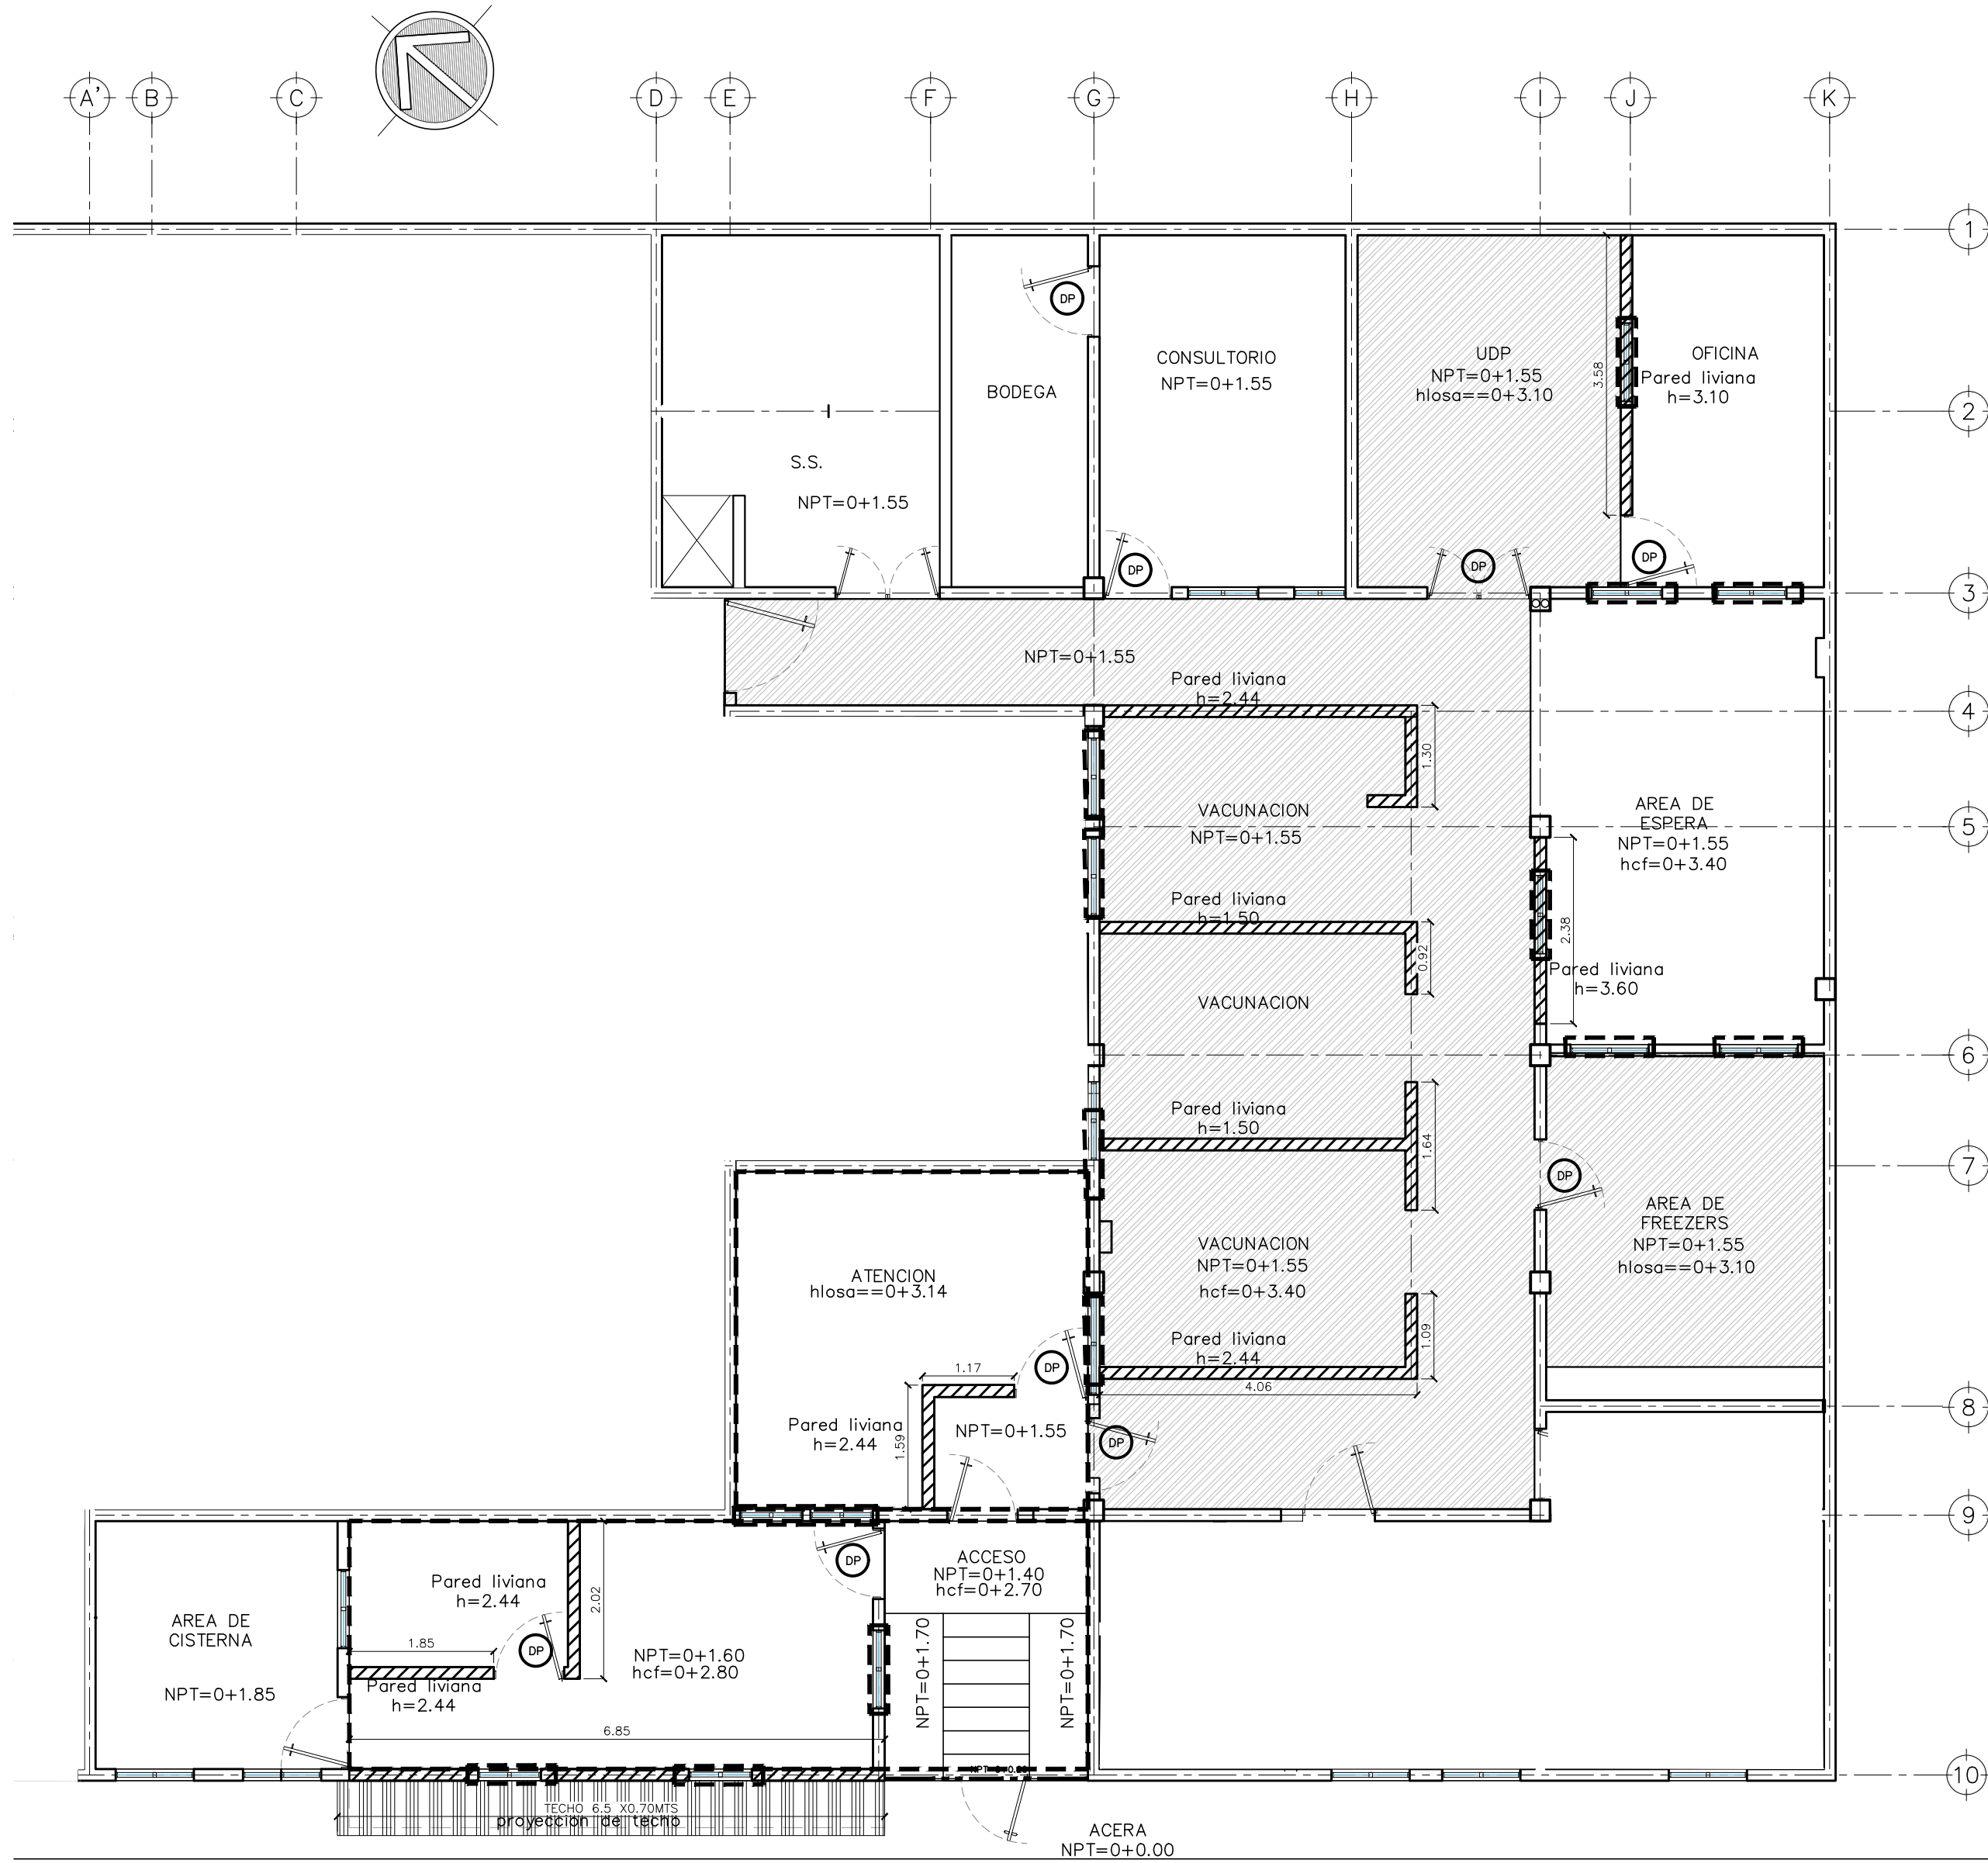
PLANTA DE DESMONTAJES EN SITUACION ACTUAL

CUADRO DE DESMONTAJES	
	DESMONTAJE DE PAREDES LIVIANAS, VER ALTURAS EN PLANOS.
	DESMONTAJE DE VENTANAS, INCLUYE DEFENSAS METALICAS
	DESMONTAJE DE ESTRUCTURA DE DEFENSA EN ACCESO PRINCIPAL.
	DESMONTAJE DE PUERTAS
	DESMONTAJE DE PISO EXISTENTE DE VINIL, AREA APROX. 97.78M2
	DESMONTAJE DE CUBIERTA DE TECHO, INCLUYE ESTRUCTURA, EN FACHADA PRINCIPAL.
	DESMONTAJE DE CIELO FALSO Y REPARACION DE TECHO.

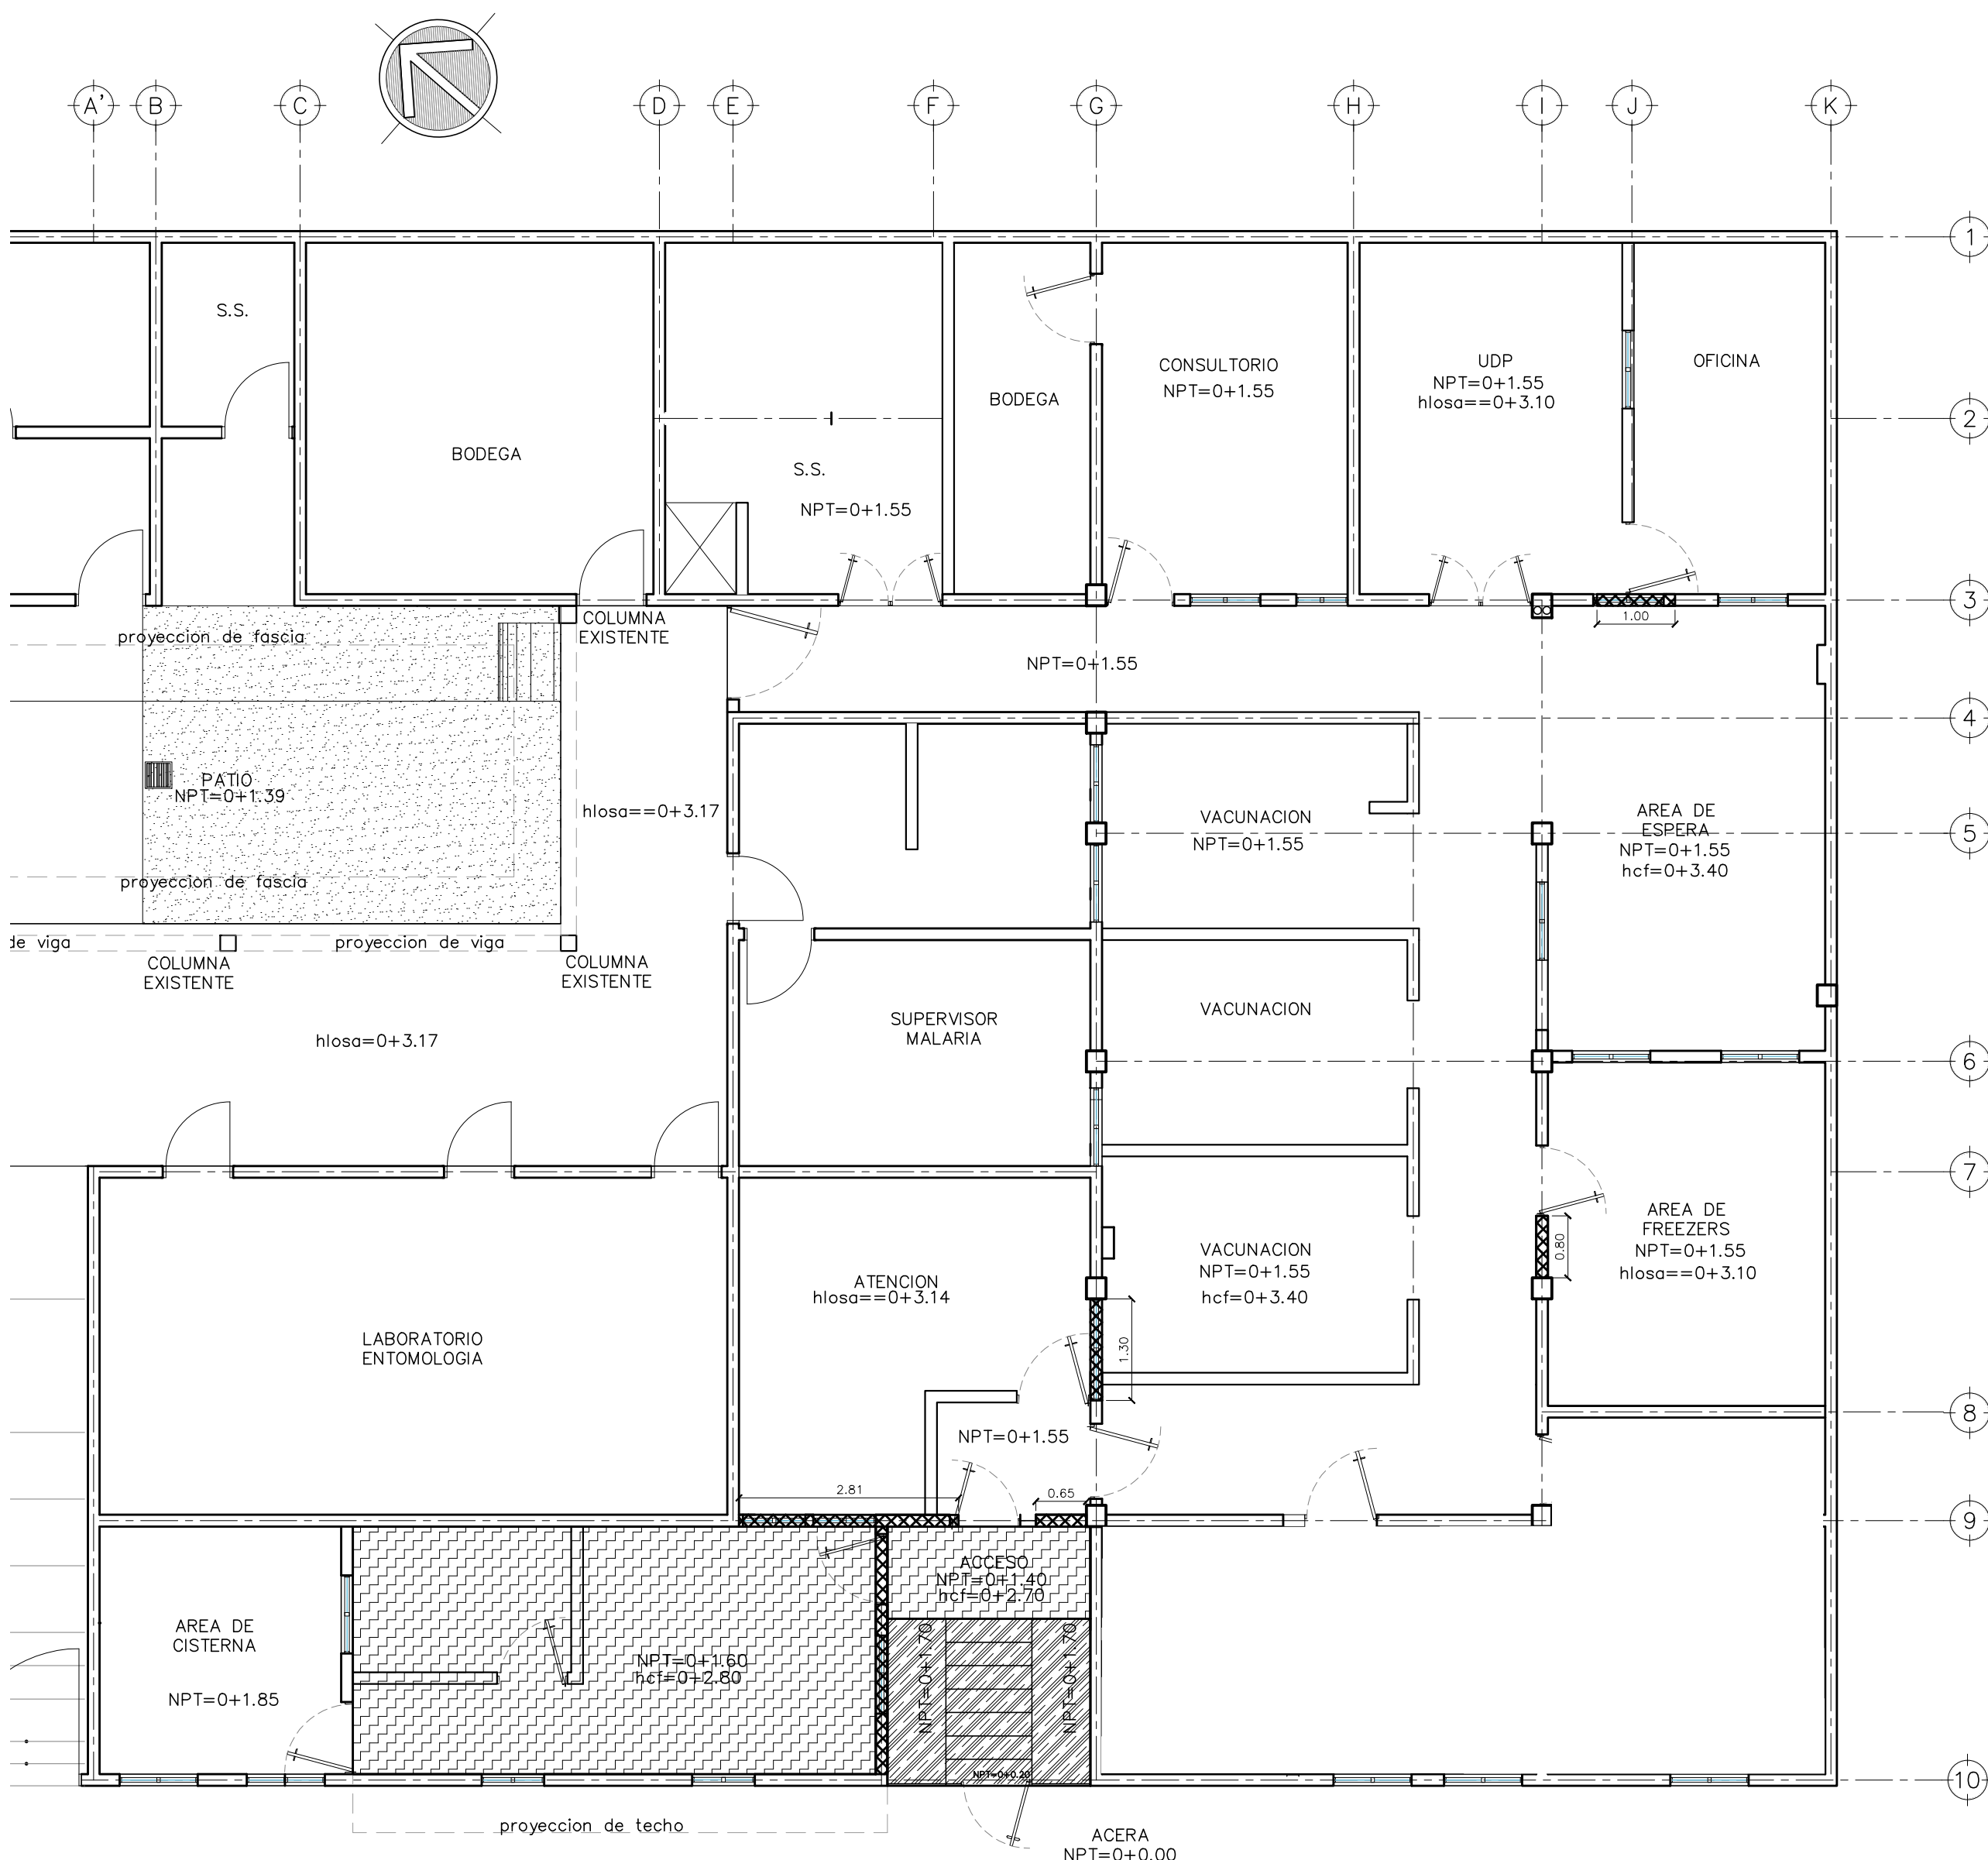
PLANTA DE DEMOLICIONES EN SITUACION ACTUAL

CUADRO DE DEMOLICIONES	
	DEMOLICION DE PAREDES/APERTURA DE HUECO DE PUERTAS O VENTANAS)
	DEMOLICION DE AREAS DE PISO DE CEMENTO
	DEMOLICION DE AREAS GRADAS EXISTENTE
	AREA DE INTERVENCION PARA PLATAFORMA DE A.A.
