PROYECTO:
MEJORA DEL EQUIPAMIENTO DE LAS UNIDADES DE IMAGENOLÓGIA DE LA RED HOSPITALARIA DEL MINSAL, HOSPITAL NACIONAL DE MATERNIDAD
DIRECCION: Entre 25 Avenida Sur y Calle Francisco Menéndez, Antigua Quinta María Luisa, Barrio Santa Anita, San Salvador.

CONTENIDO:
PLANTAS ARQUITECTONICAS :
PLANTA DE DESMONTAJES
PLANTA DE DEMOLICIONES
PLANTA DE INTERVENCIONES

HOJA No:
A-02
CORRELATIVO:
02/04

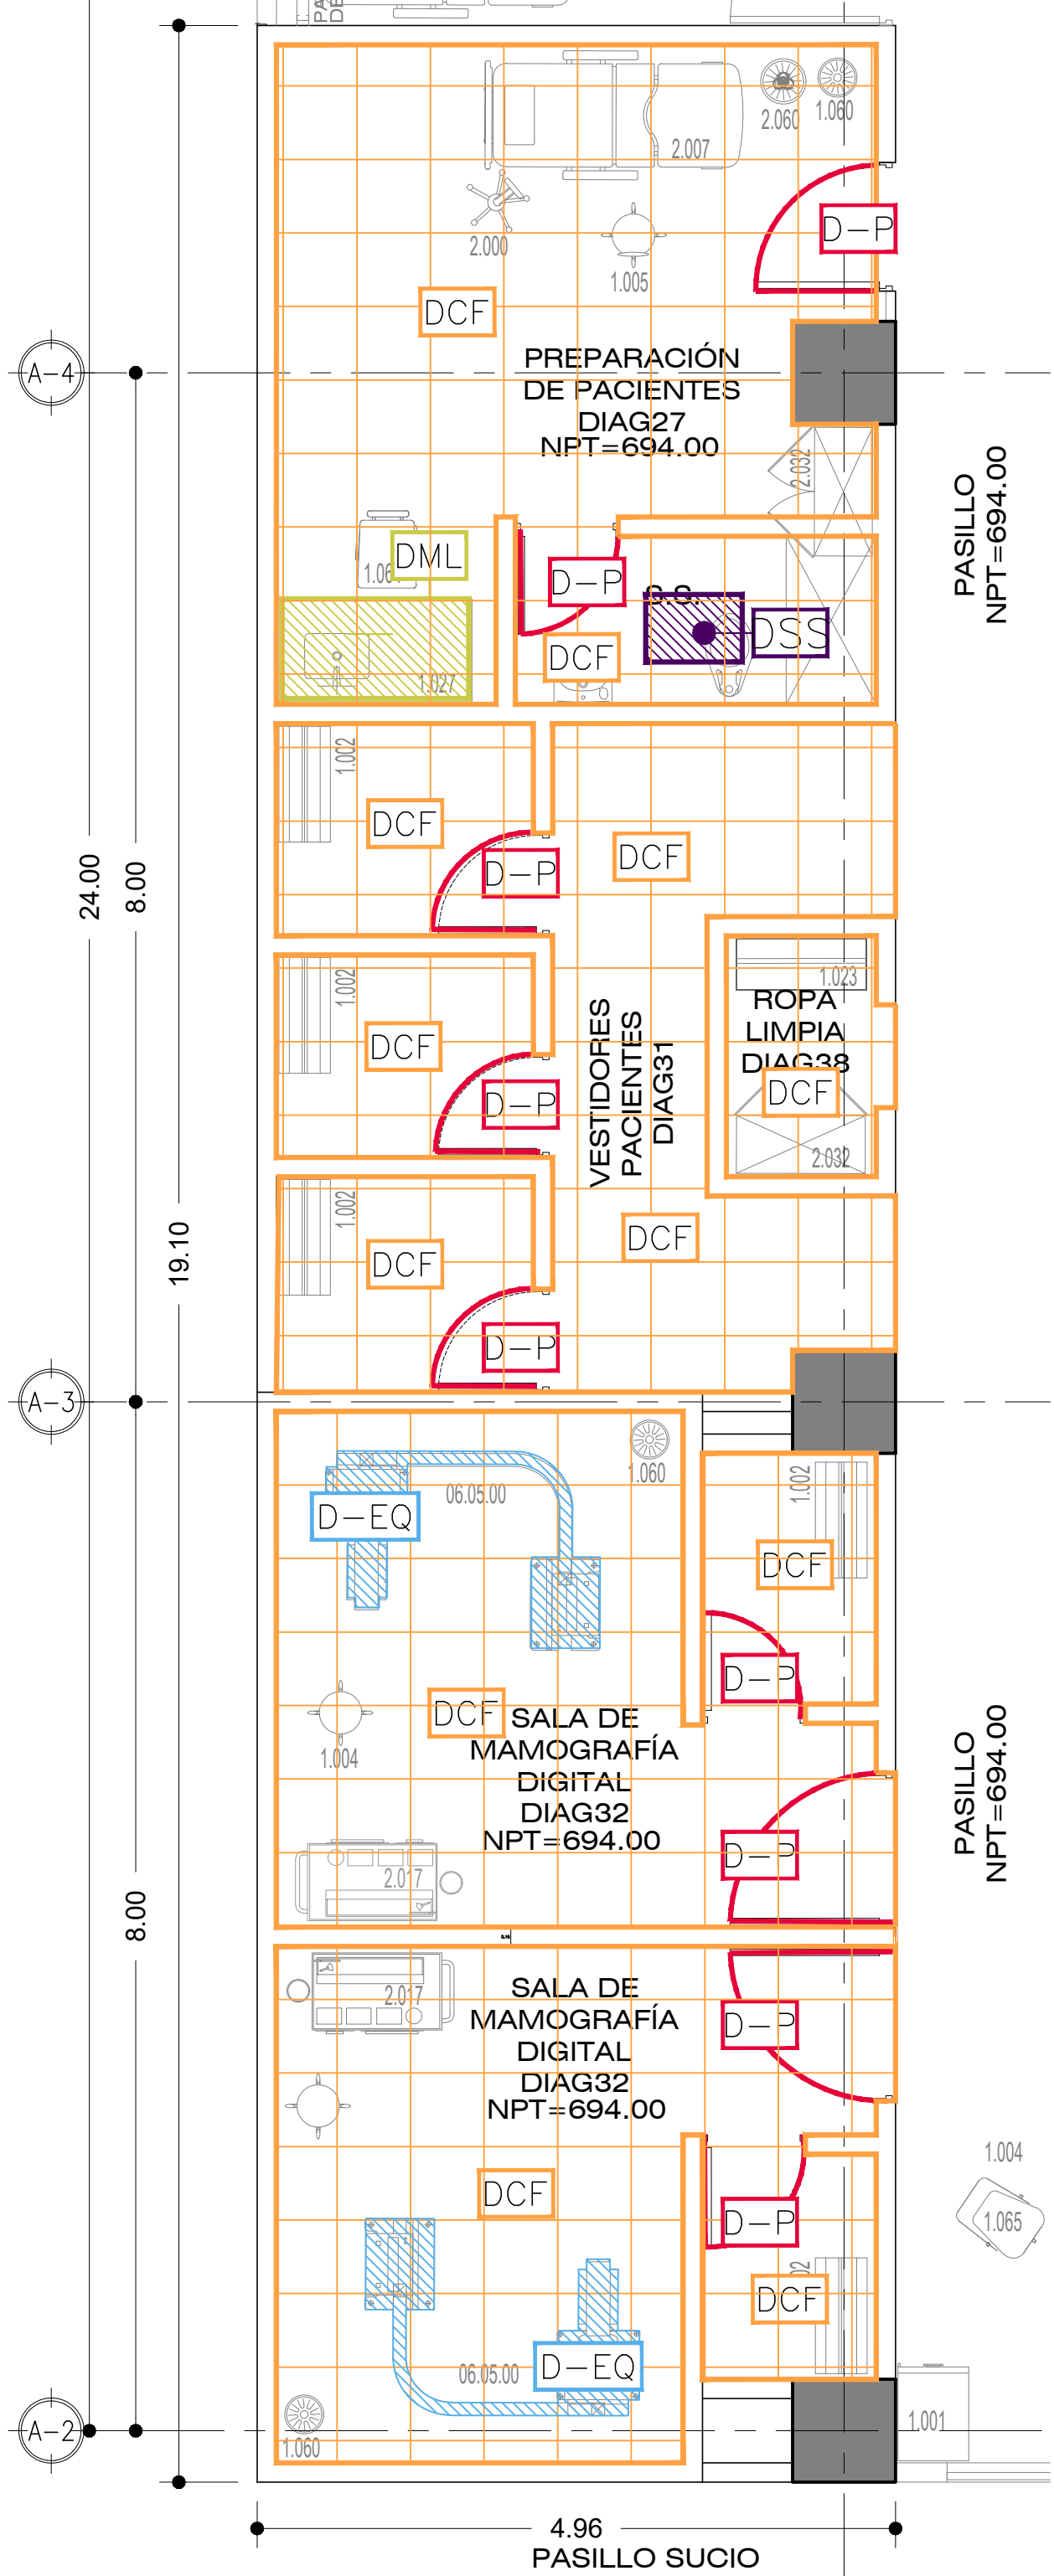
PLANTA ARQUITECTÓNICA DE DESMONTAJES
Hospital Nacional de la Mujer
Esc 1:50

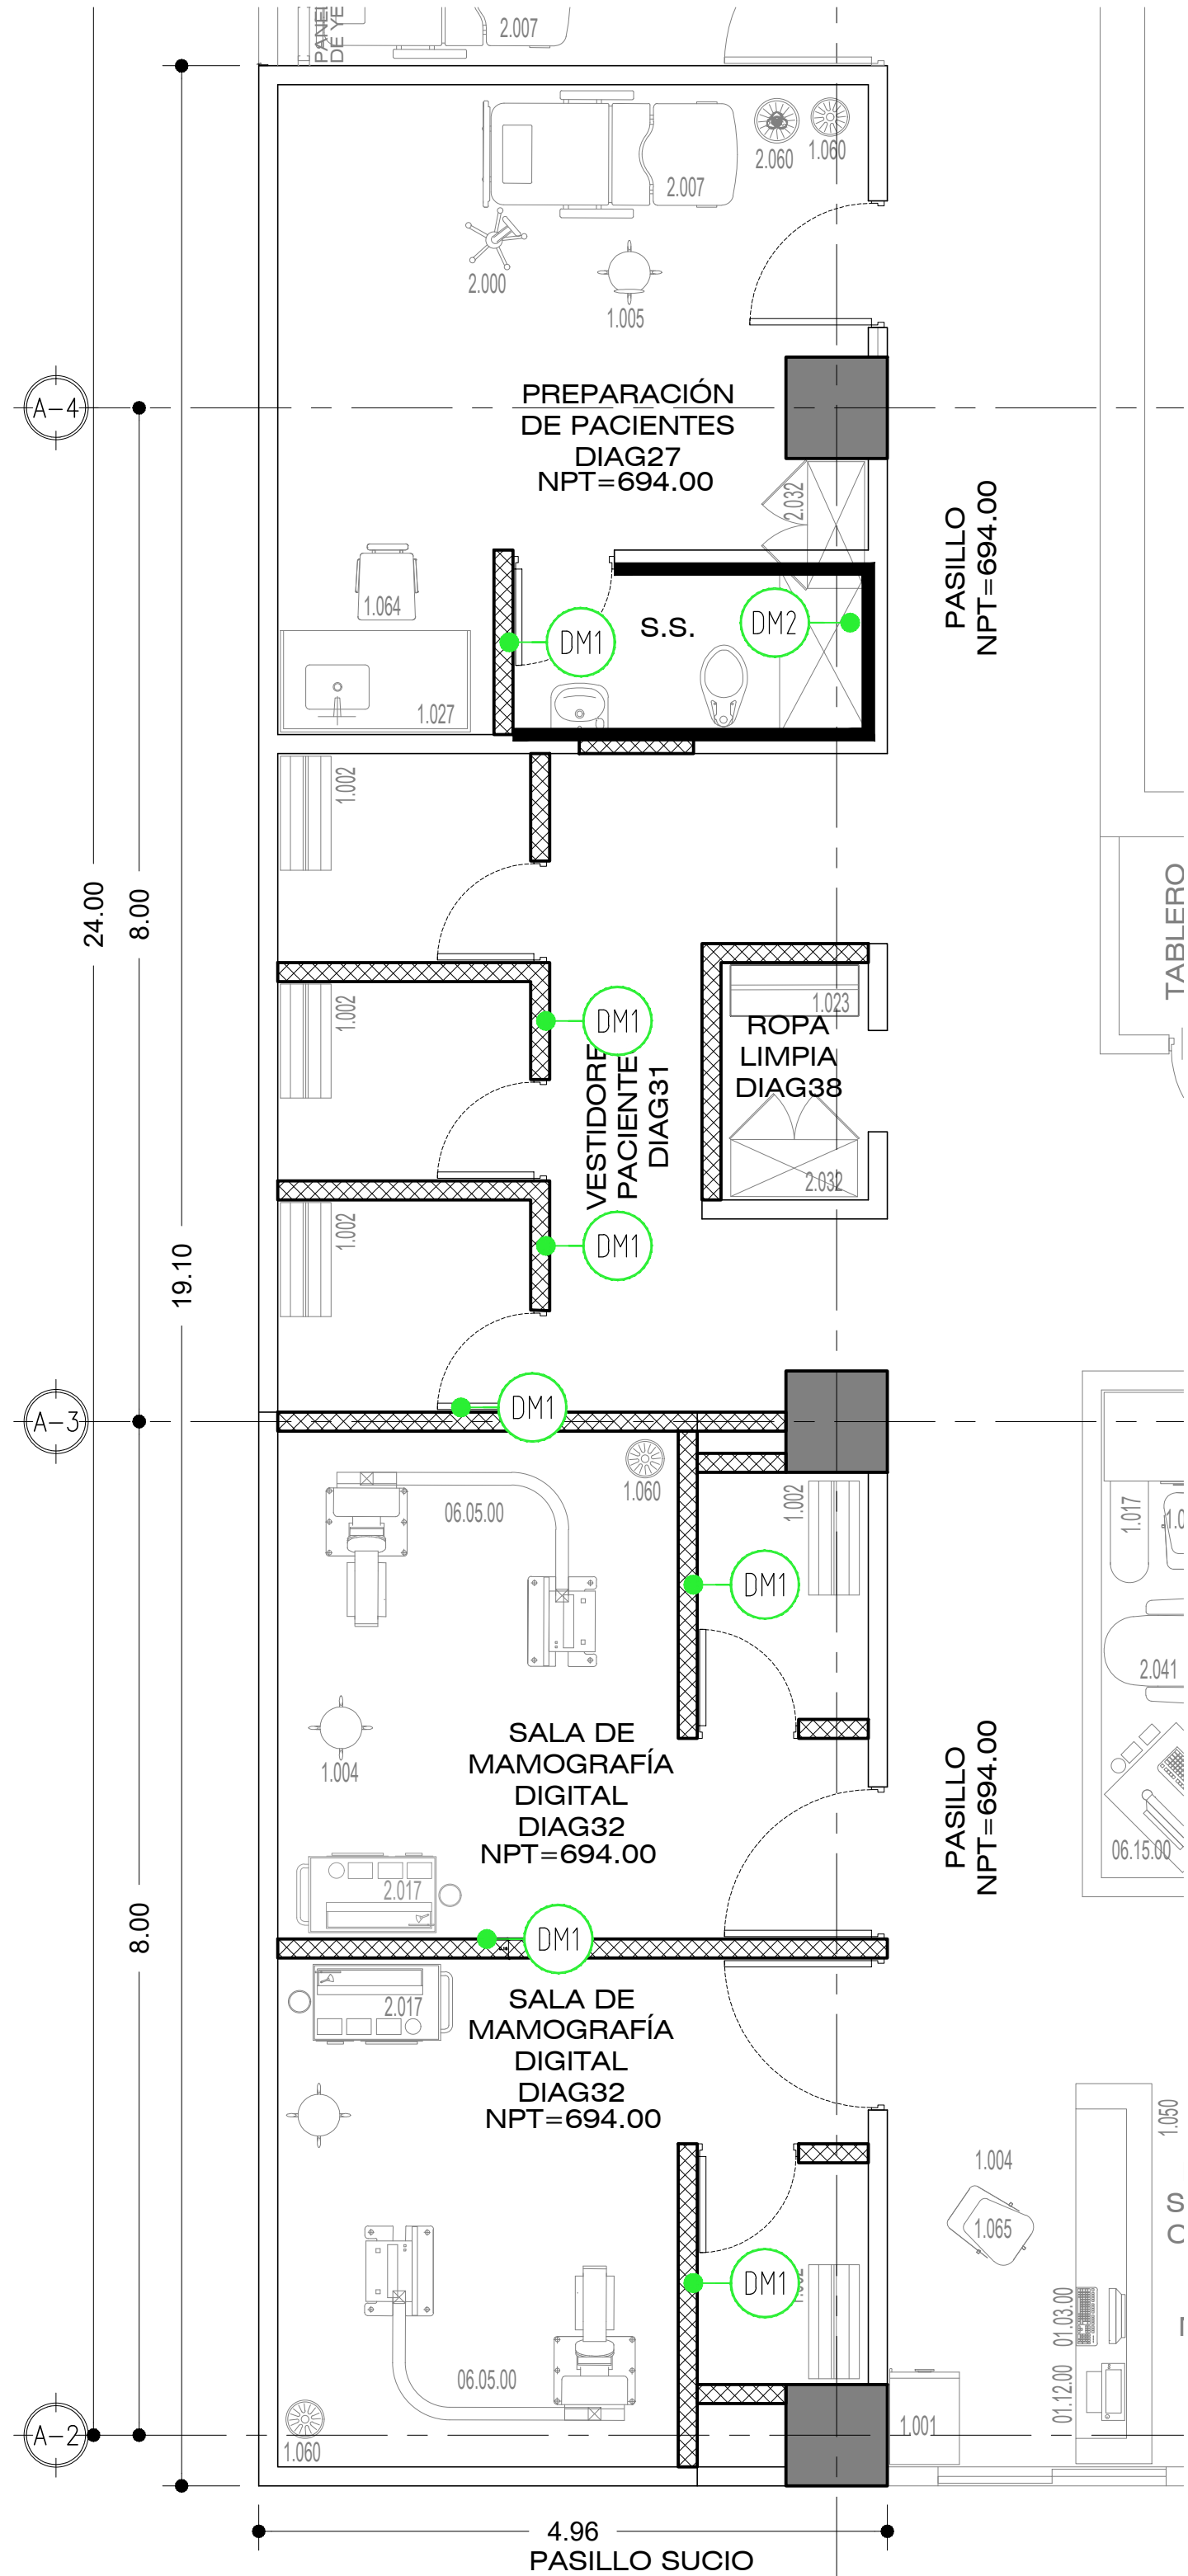
PLANTA ARQUITECTÓNICA DE DEMOLICIONES
Hospital Nacional de la Mujer
Esc 1:50

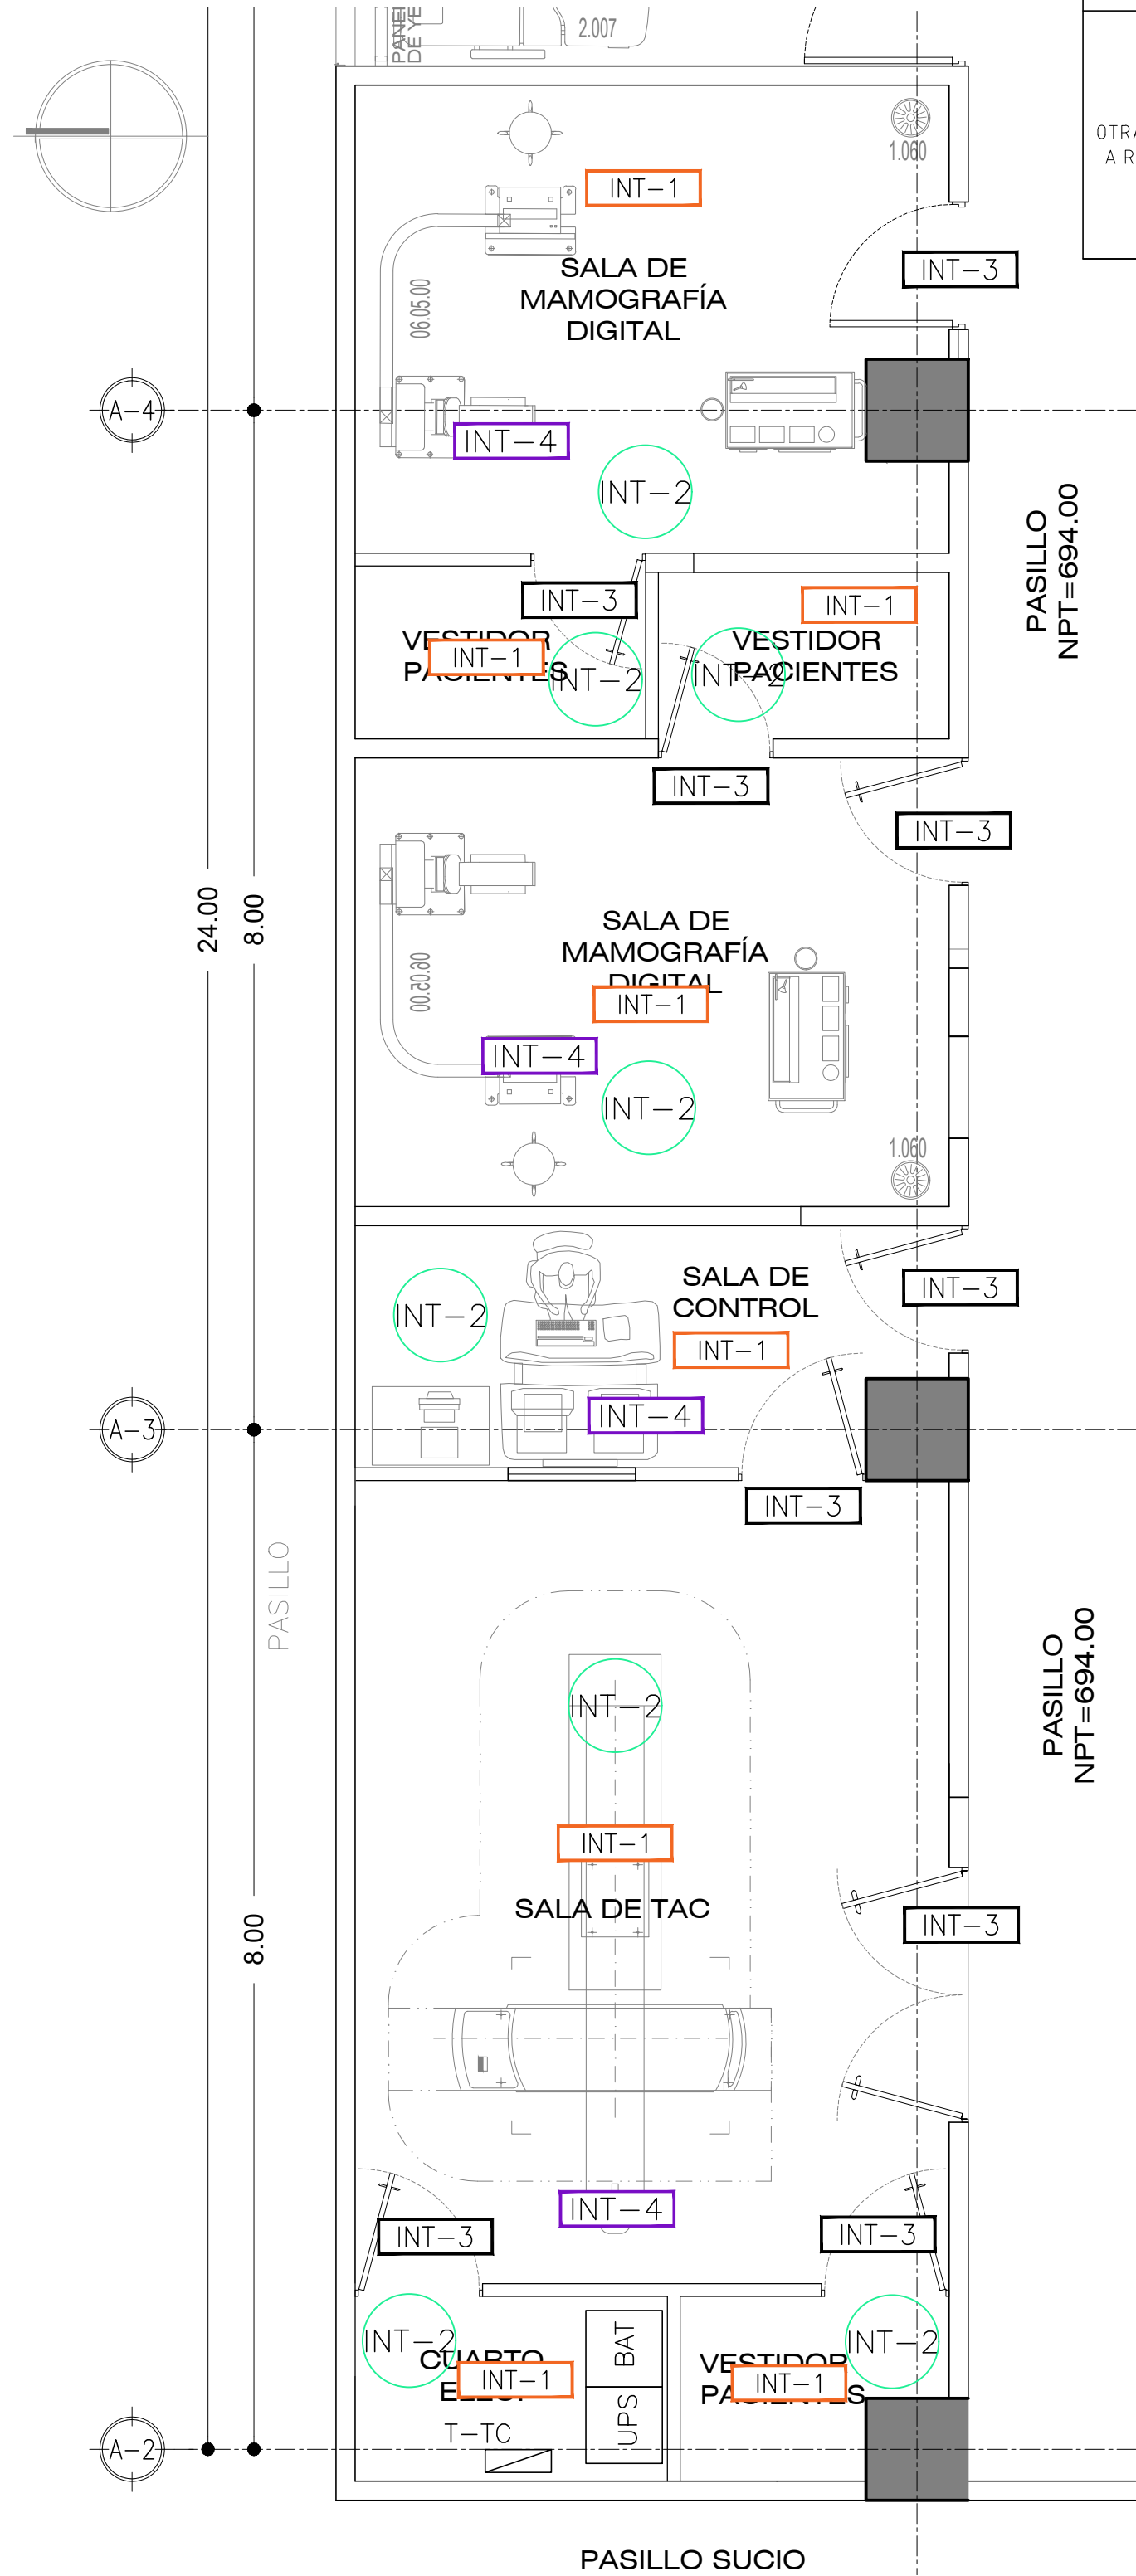
PLANTA ARQUITECTÓNICA DE INTERVENCIONES
Hospital Nacional de la Mujer
Esc 1:50
