<p>GOBIERNO DE EL SALVADOR</p>		<p>MINISTERIO DE SALUD</p> <p>UNIDAD DE GESTION DEL PROGRAMA PRIDES II</p>	
<p>PROYECTO: No. PRIDESII-115-CP-S-MINSAL</p> <p>"CONSTRUCCION DE MODULO DE INFECCIONES RESPIRATORIAS AGUDAS, ESPERA GENERAL, CASETA DE DESECHOS Y AMPLIACION DE BODEGA"</p>			
<p>CONCURSO No:</p>			
<p>DIRECCION: UNIDAD DE SALUD DE SAN JACINTO, MUNICIPIO DE SAN SALVADOR, DEPARTAMENTO DE SAN SALVADOR.</p>			
<p>CONTENIDO: PLANTA ARQUITECTONICA EXISTENTE DETALLE DE DESMONTAJES Y DEMOLICIONES</p>			
<p>DISEÑO ARQUITECTONICO:</p> <p>UGP/MINSAL</p>		<p>DISEÑO ESTRUCTURAL:</p> <p>UGP/MINSAL</p>	
<p>DISEÑO ELECTRICO:</p> <p>UGP/MINSAL</p>		<p>DISEÑO HIDRAULICO:</p> <p>UGP/MINSAL</p>	
<p>REVISO Y APROBO:</p> <p>UGP/MINSAL</p>		<p>ESCALA:</p> <p>INDICADAS</p>	<p>FECHA:</p> <p>ABRIL 2022</p>
<p>AREA TOTAL:</p>	<p>AREA CONSTRUIDA:</p>	<p>HOJA No.:</p> <p>A-01</p>	<p>CORRELATIVO:</p> <p>02/16</p>

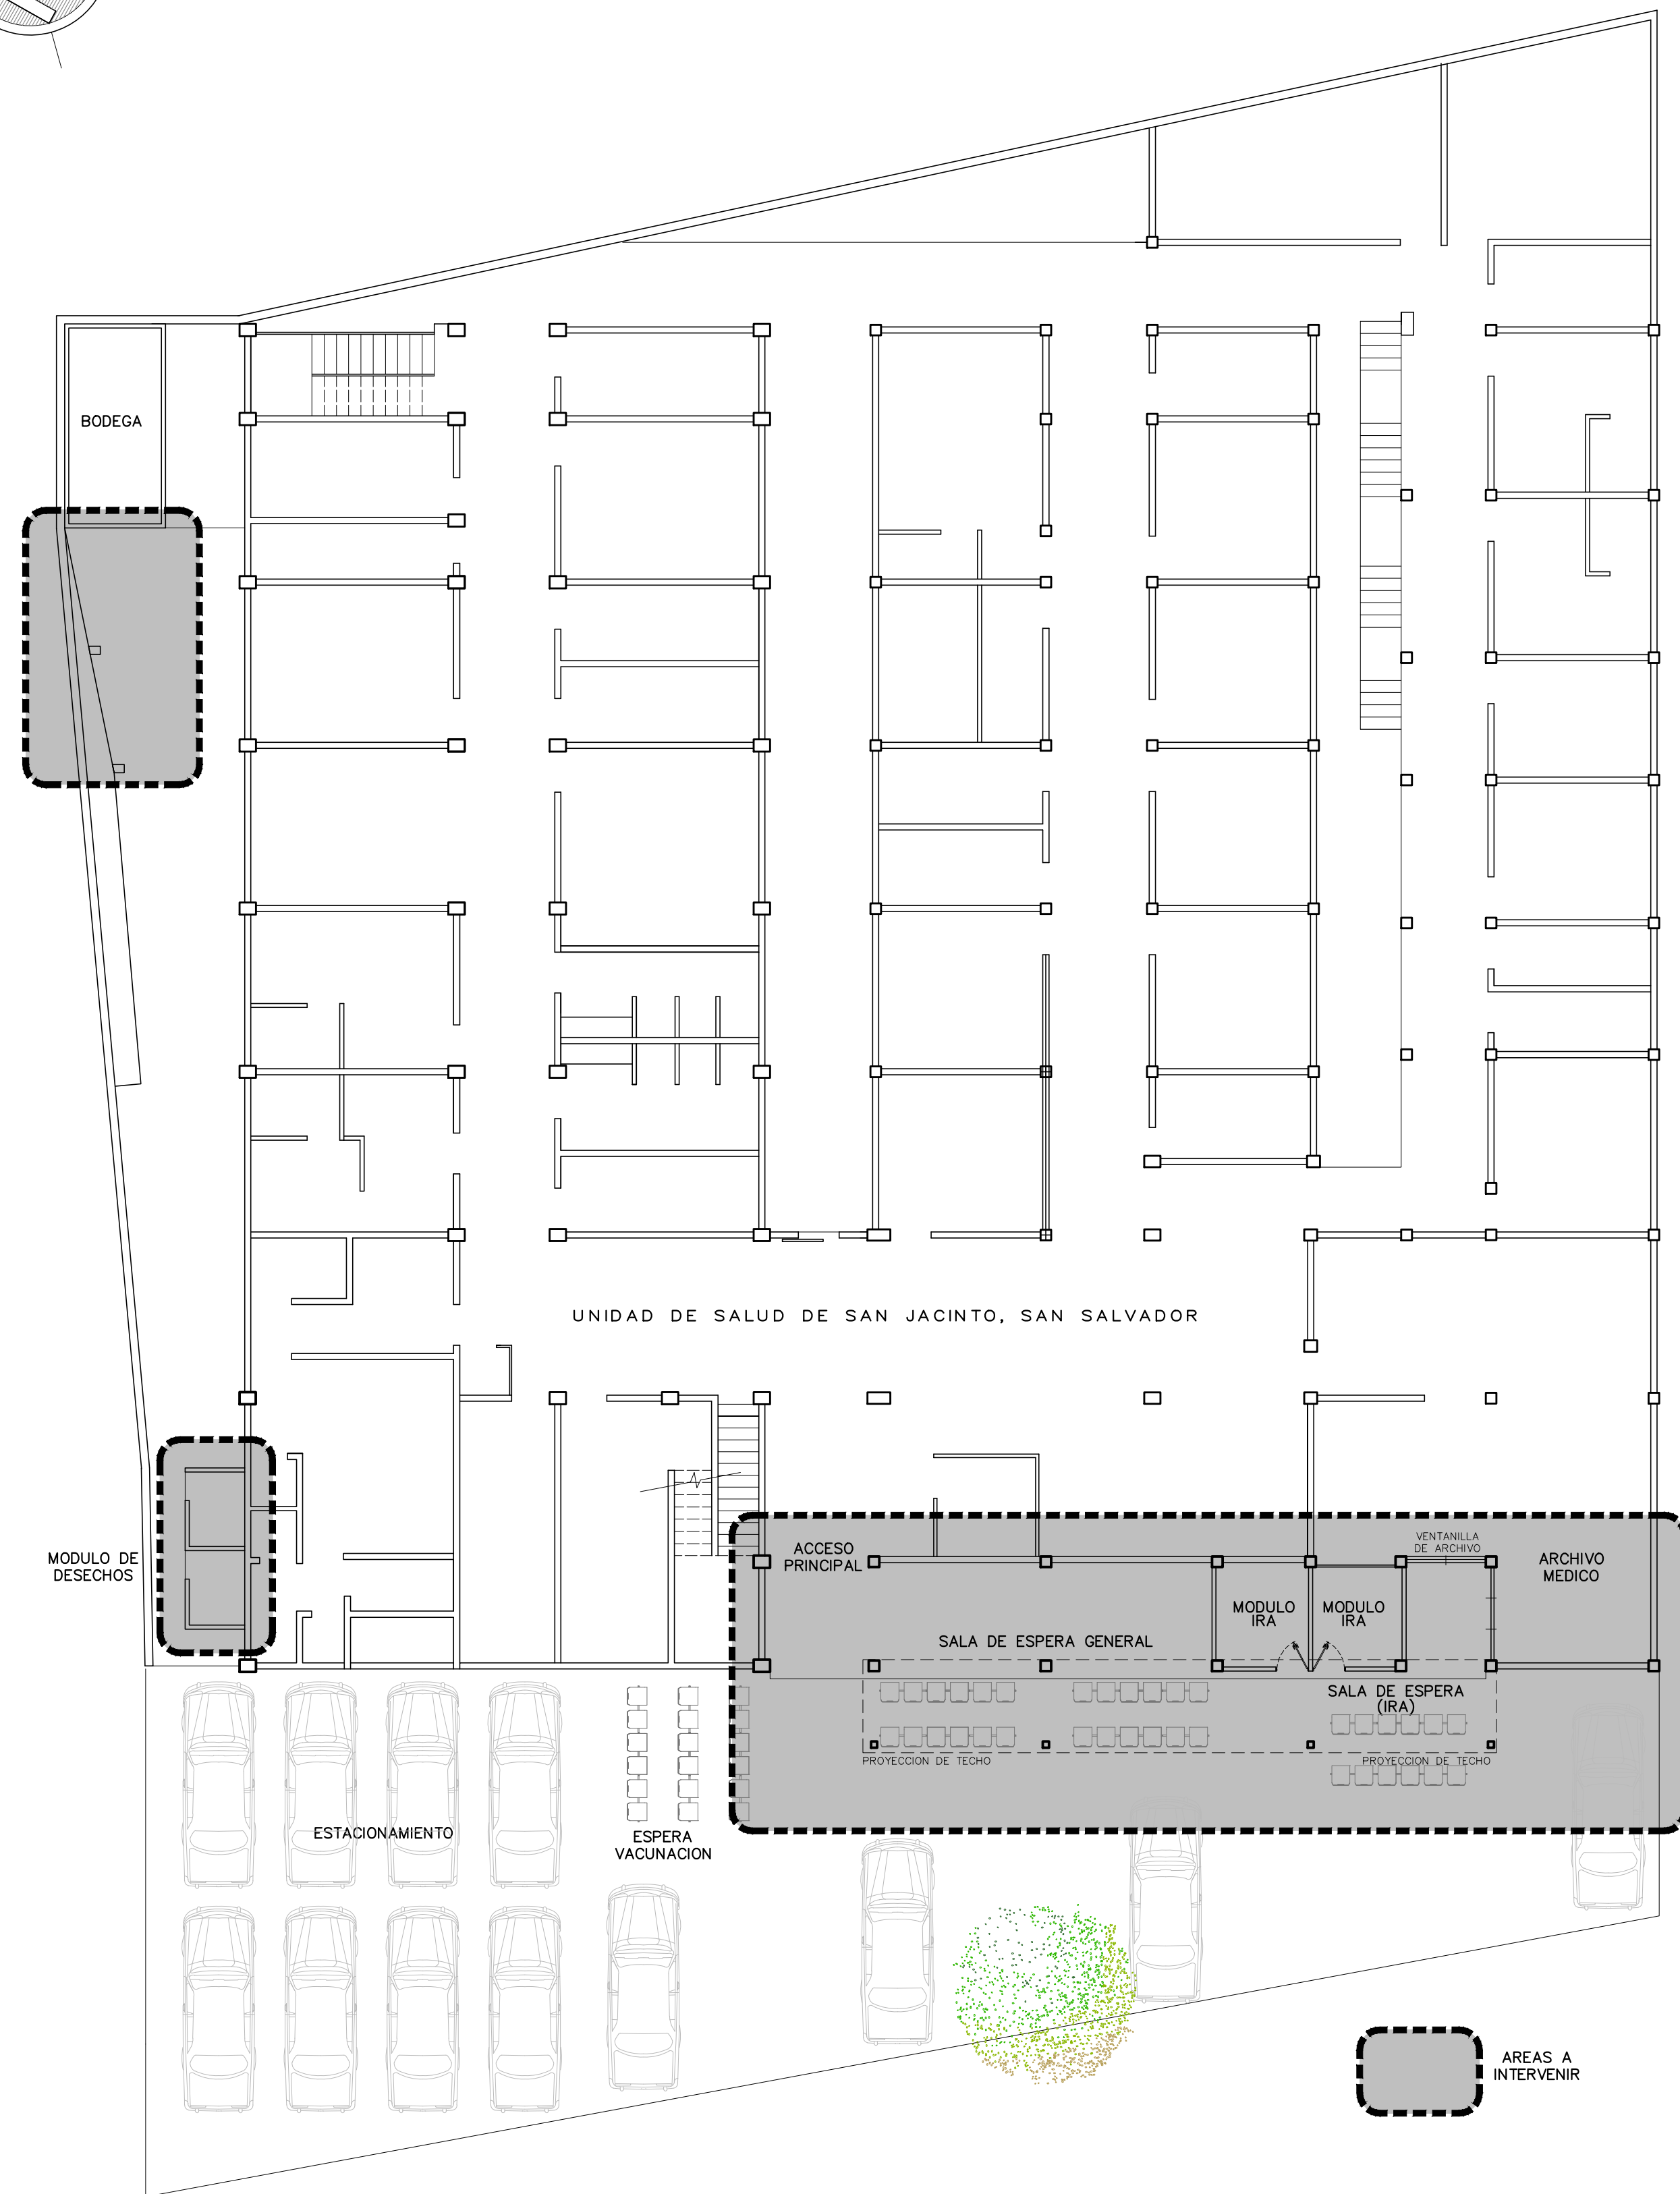
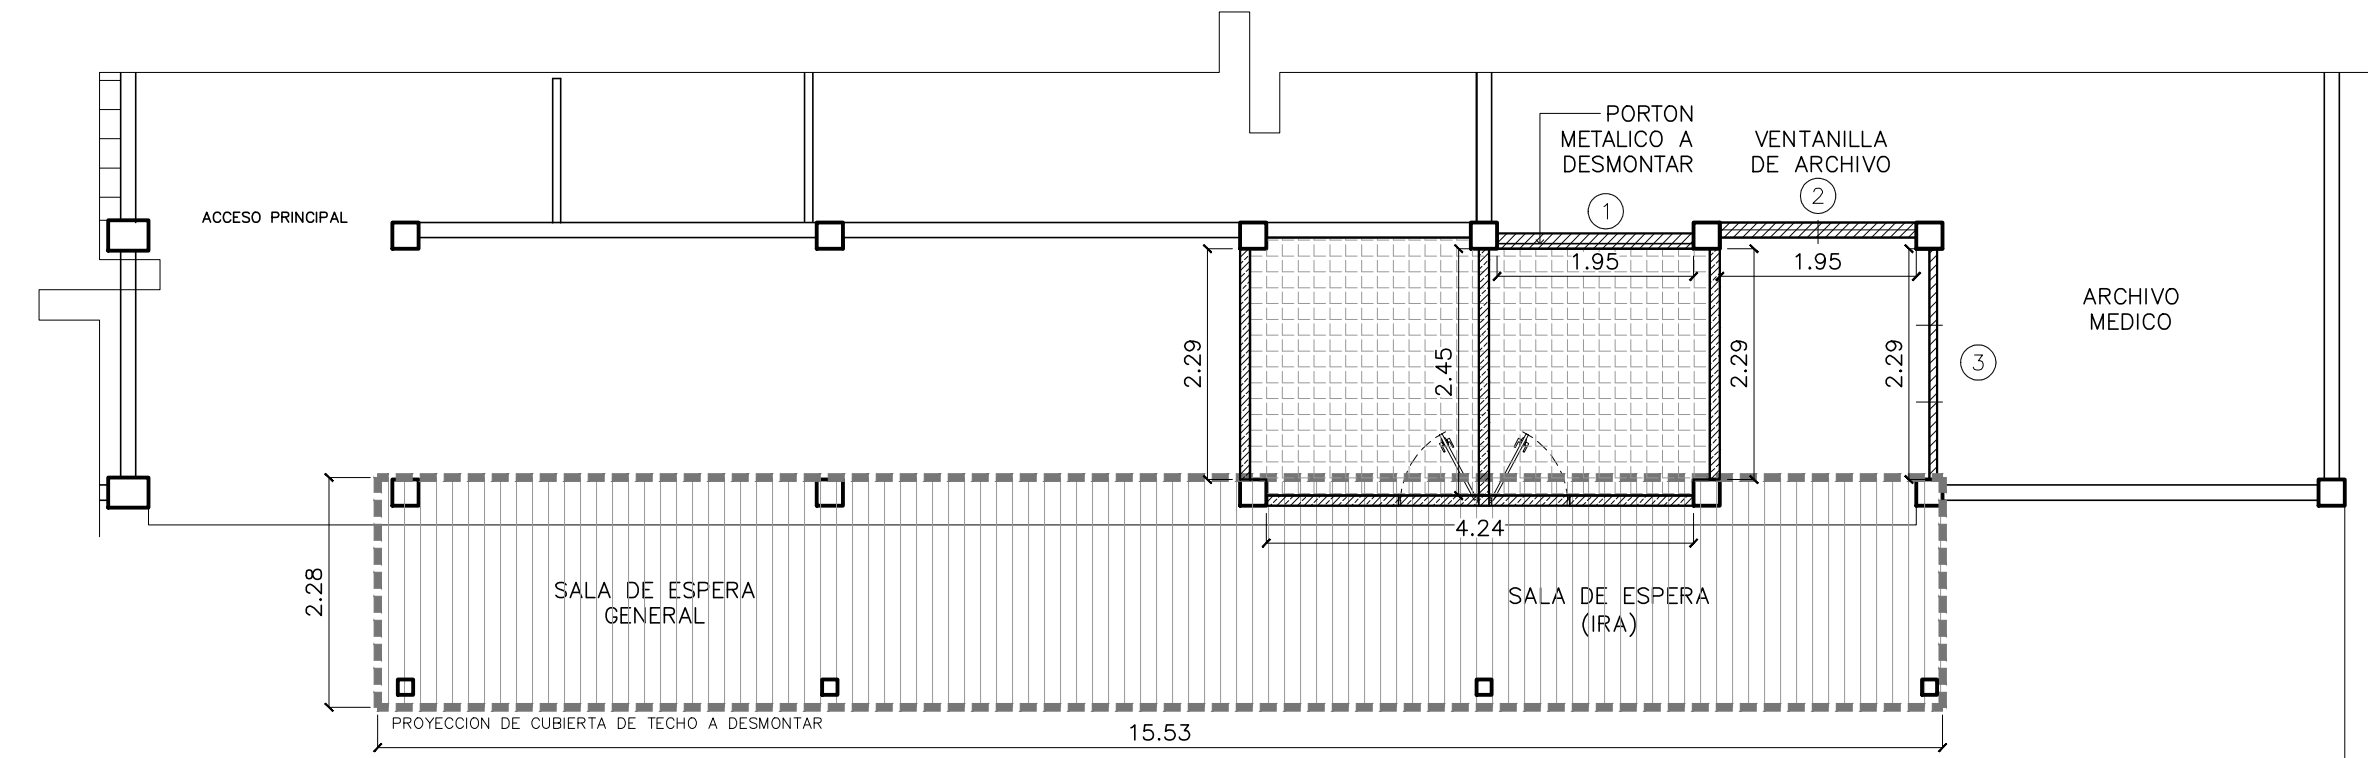
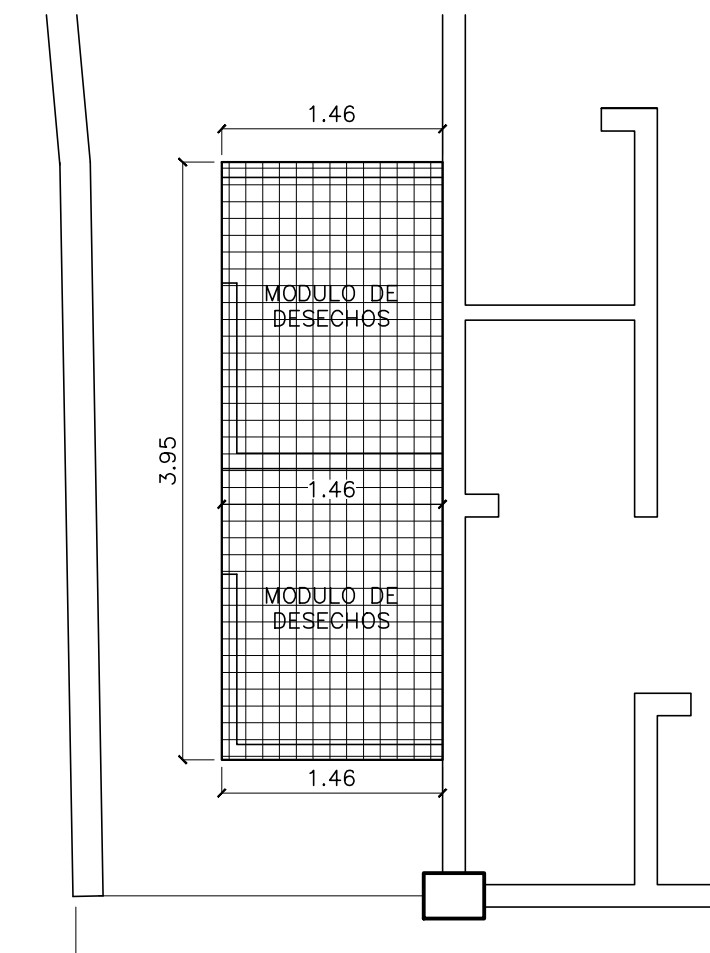
CUADRO DE DESMONTAJES, DEMOLICIONES Y CIERRE DE HUECOS DE VENTANAS	
①	PORTON METALICO A DESMONTAR, DE UNA HOJA (1.95x2.10m)
②	DESMONTAJE DE VENTANA DE CELOSIA. (1.95x1.40m), INCLUYE DESMONTAJE DE DEFENSA METALICA.
③	DESMONTAJE DE VENTANA DE CELOSIA. (2.30x1.40m), INCLUYE DESMONTAJE DE DEFENSA METALICA.
 	CIERRE DE HUECOS DE VENTANAS, Y/O PUERTAS. PREPARACION Y RESANE DE SUPERFICIES PARA APLICAR NUEVO ACABADO (SI APLICA)
 	MODULO DE DESCHOS EXISTENTE: DESMONTAJE DE CUBIERTA DE LAMINA DE DEMOLICION DE LOSA DE PISO Y DEMOLICION DE PAREDES DE LADRILLO DE BARRO (area aprox.=20.00m2), LIMPIEZA, REPARACION Y RESANES DE SUPERFICIES DE PARED EXTERIA DE EDIFICIO PRINCIPAL.
 	DEMOLICION DE ZOCALOS Y PISO ROJO DE CEMENTO, PREPARACION DE SUPERFICIE PARA NUEVO ACABADO. (A aprox.=12.25m2)
 	DEMOLICION DE DIVISIONES DE PLAYWOOD, INCLUYE DOS PUERTAS DE 0.80x2.00m CADA UNA, Y TRES VENTANAS DE CELOSIA DE VIDRIO.
 	DESMONTAJE DE CUBIERTA DE TECHO DE LAMINA TROQUELEADA DE ZINC, INCLUYE ESTRUCTURA DE TECHO Y COLUMNAS METALICAS.
