PROYECTO:
SUMINISTRO, INSTALACIÓN Y PUESTA EN FUNCIONAMIENTO DE EQUIPOS DE IMÁGENES MÉDICAS DEL HOSPITAL NACIONAL DE NIÑOS BENJAMIN BLOOM

CONTENIDO:
PLANTA ARQUITECTÓNICA DE CONJUNTO -
SITUACIÓN PROYECTADA E INTERVENCIONES

DISEÑO ARQUITECTÓNICO: UGPPI/ MINSAL	DISEÑO ESTRUCTURAL: UGPPI/ MINSAL		
DISEÑO ELÉCTRICO: UGPPI/ MINSAL	DISEÑO HIDRÁULICO: UGPPI/ MINSAL		
REVISÓ Y APROBÓ: UGPPI/ MINSAL	ESCALA: INDICADA	FECHA: AGOSTO - 2024	
ÁREA TOTAL:	ÁREA CONSTRUIDA:	HOJA No: A-02	CORRELATIVO: 02/10

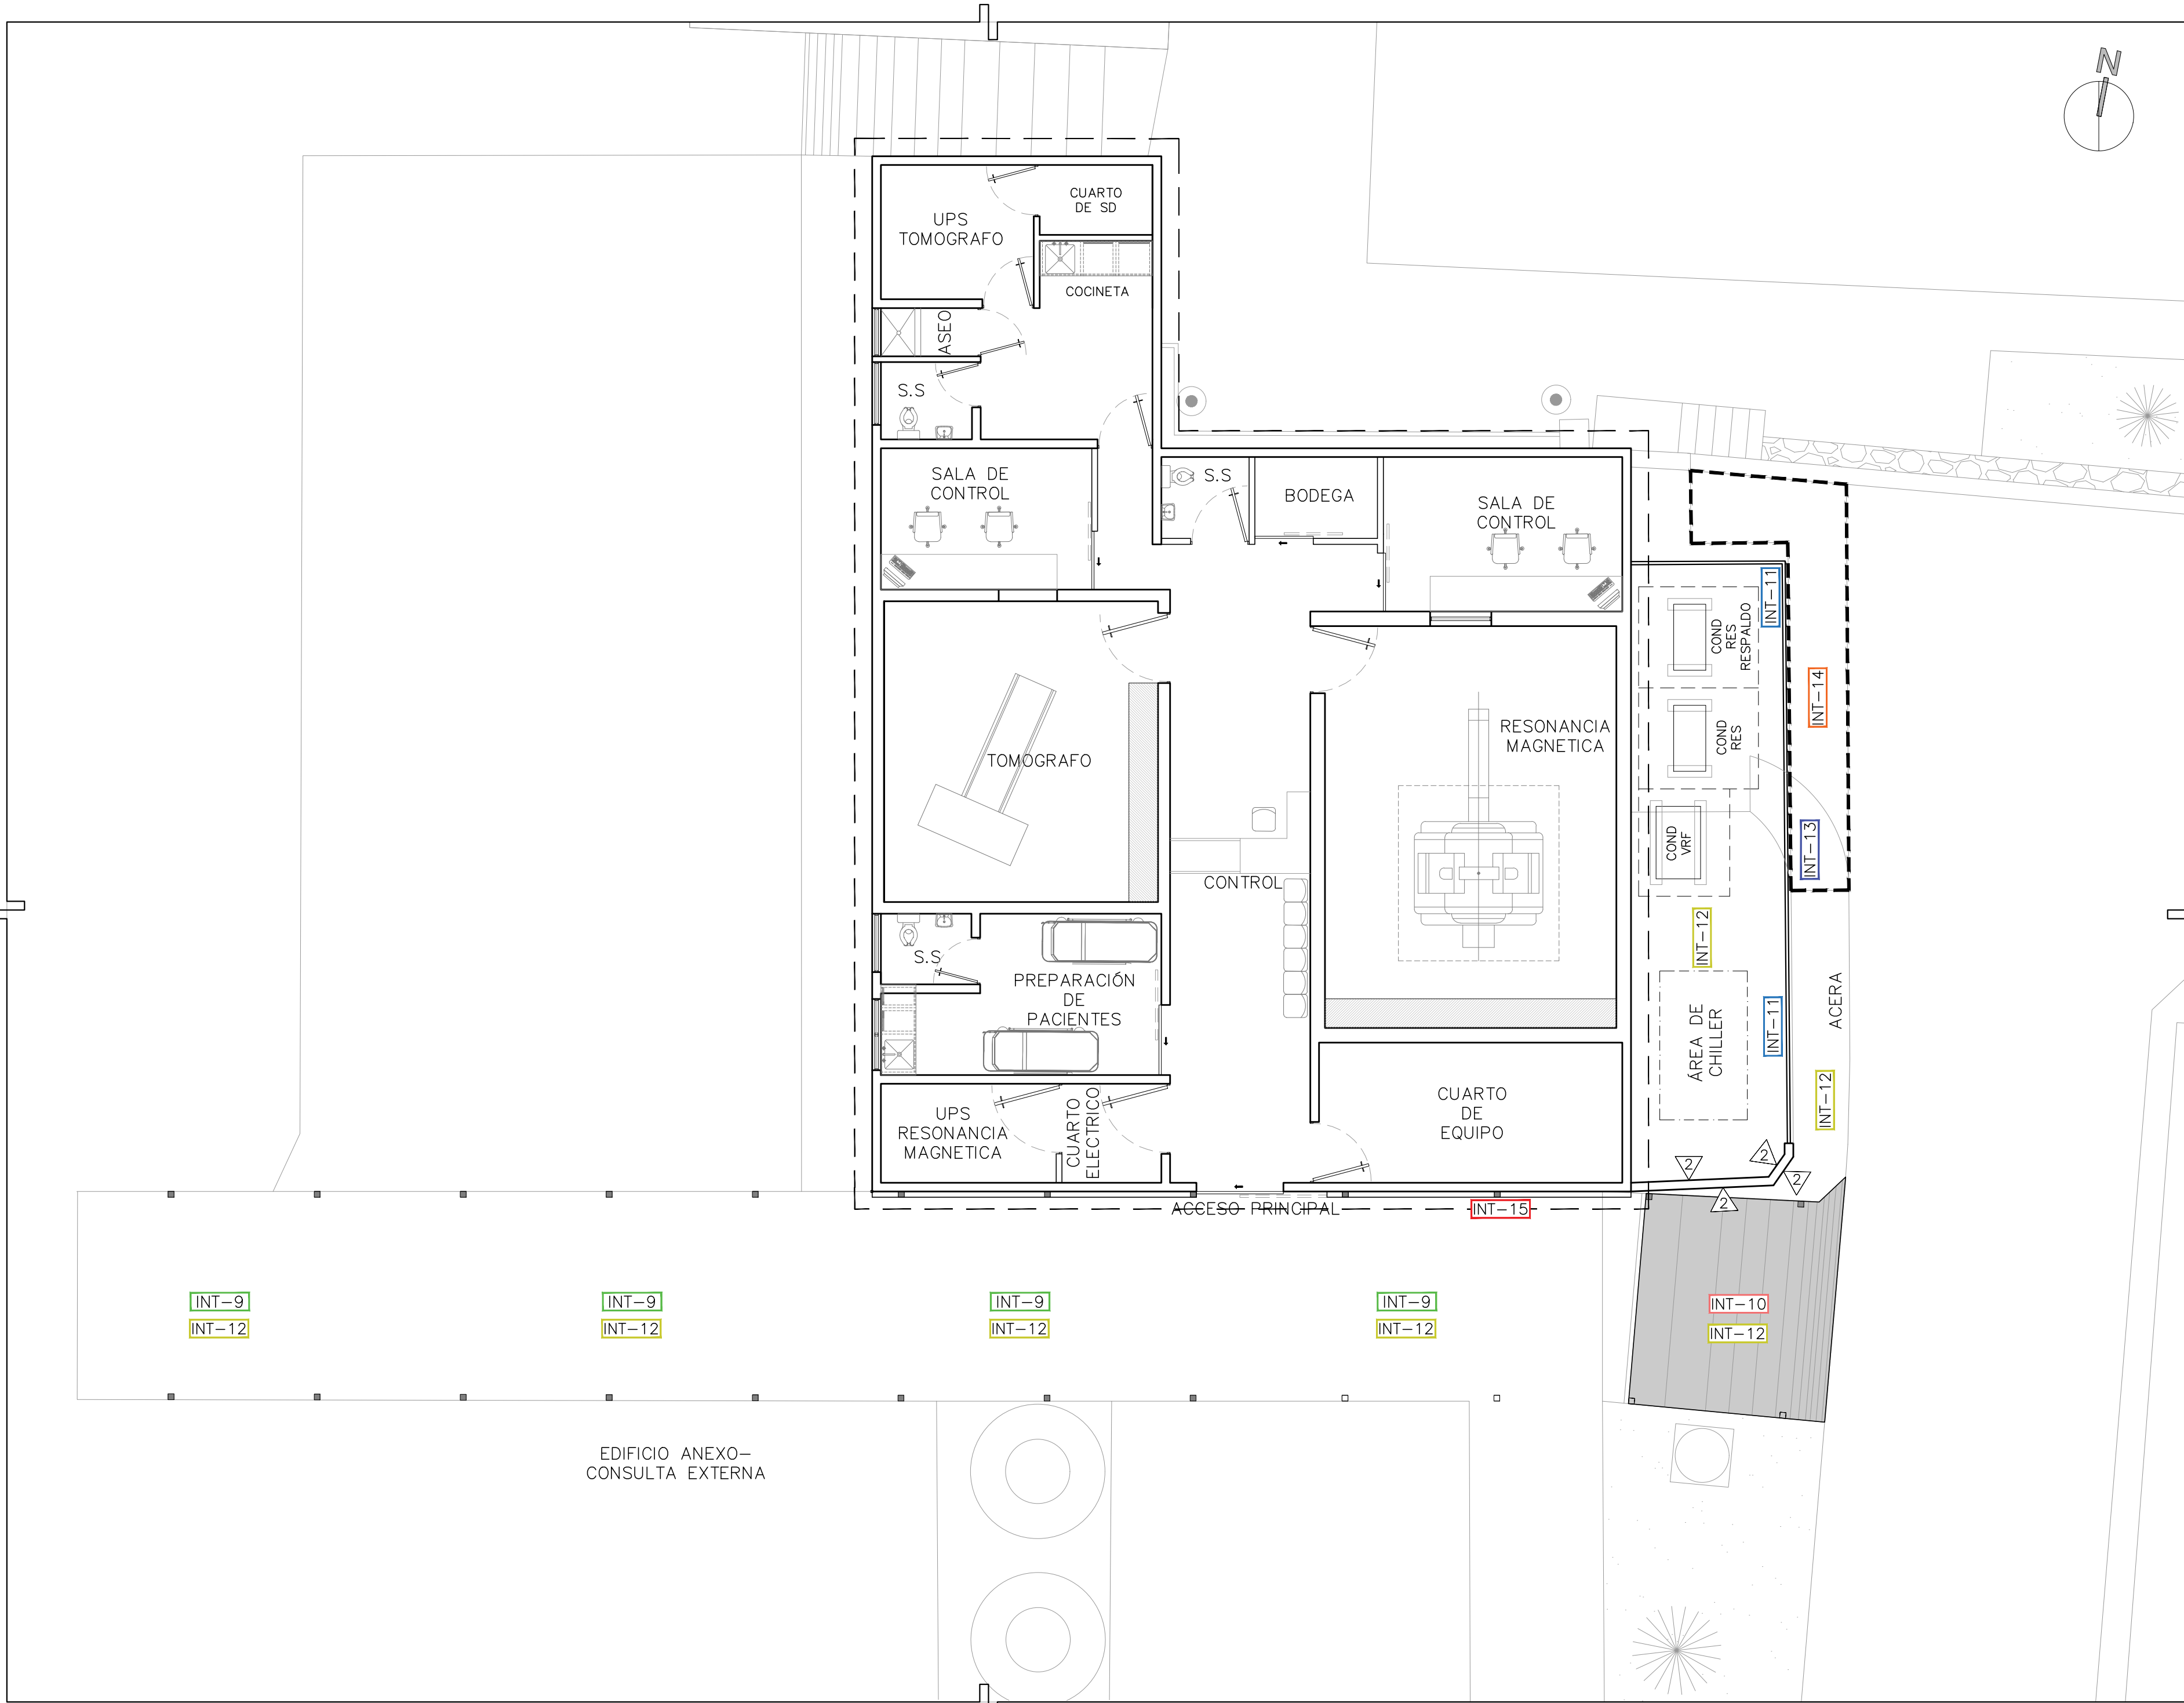
CUADRO DE INTERVENCIONES	
CLAVE	DESCRIPCIÓN
INT-9	SUMINISTRO E INSTALACION DE CIELO FALSO Y FASCIA, SEGÚN SE INDIQUE EN ACABADOS. INCLUYE LUMINARIAS.
INT-10	PROLONGACIÓN DE PASILLO TECHADO CON LÁMINA GALVANIZADA CALIBRE 24 Y ESTRUCTURA METÁLICA, SIMILAR A LA EXISTENTE SEGÚN LOS DETALLES INDICADOS POR EL ESPECIALISTA ESTRUCTURISTA.
INT-11	CERRAMIENTO PERIMETRAL DEL ÁREA DE CHILLER Y EQUIPOS DE AIRE ACONDICIONADO CON REJA VERDE, CALIBRE 6 DE 5MM, 2.51 X 1.03 M METROS.
INT-12	PISO EXISTENTE: LIMPIEZA Y APLICACIÓN DE PITURA SEGÚN SEÑALIZACIÓN EXISTENTE (SI APLICA); ANTES DE REALIZAR LA SEÑALIZACIÓN CONSULTAR CON EL SUPERVISOR DE OBRA EL DISEÑO A UTILIZAR Y PRESENTAR PLANO TALLER DEL MISMO.
INT-13	DEMOLICIÓN DE ACERA EXISTENTE Y DESALOJO DEL MATERIAL RESTANTE.
INT-14	CONSTRUCCIÓN DE ACERA NUEVA, SEGÚN DISEÑO PROPORCIONADO POR EL ESPECIALISTA ESTRUCTURISTA. CONTINUANDO CON EL NIVEL DE LA ACERA EXISTENTE.

INT-15	ROTULO DEL ESCUDO DE EL SALVADOR Y LETRAS CON EL NOMBRE DEL HOSPITAL BLOOM EN CORTE METALICO, ACABADO MATE COLOR AZUL SEGUN MANUAL DE MARCA CON LUZ DE REBOTE BLANCA, ANCLADO A PARED CON VARILLAS ROSCADA #4. TIPOGRAFIA Bembo Std.
OTRAS OBRAS A REALIZAR	SUMINISTRO DE FASCIA Y CORNIZA DE FORRO DE LAMINA RECUBIERTA EN FIBRA DE VIDRIO Y NUCLEO DE YESO RESISTENTE A LA HUMEDAD, SEGÚN CUADRO DE ACABADOS.
	LIMPIEZA DE PAREDES EXISTENTES PARA SUMINISTRO Y APLICACIÓN DE PINTURA SOBRE TODAS LAS SUPERFICIES DE PAREDES EXTERIORES, CON DOS MANOS (MINIMO) PRIMERA CALIDAD, COLORES A DEFINIR.

CUADRO DE ACABADOS DE PAREDES	
CLAVE	DESCRIPCION:
	PAREDES EXISTENTES, LIMPIEZA Y APLICACION DE DOS MANOS DE PINTURA LATEX ANTIBACTERIAL PRIMERA CALIDAD, VER DETALLE DE PINTURA EN PAREDES INTERIORES EN ESTA HOJA.

NOTA: ANTES DE LA ELABORACIÓN DEL RÓTULO RETROILUMINADO, SE DEBERÁ PRESENTAR UN PLANO TALLER AL SUPERVISOR DE OBRA PARA APROBACIÓN.

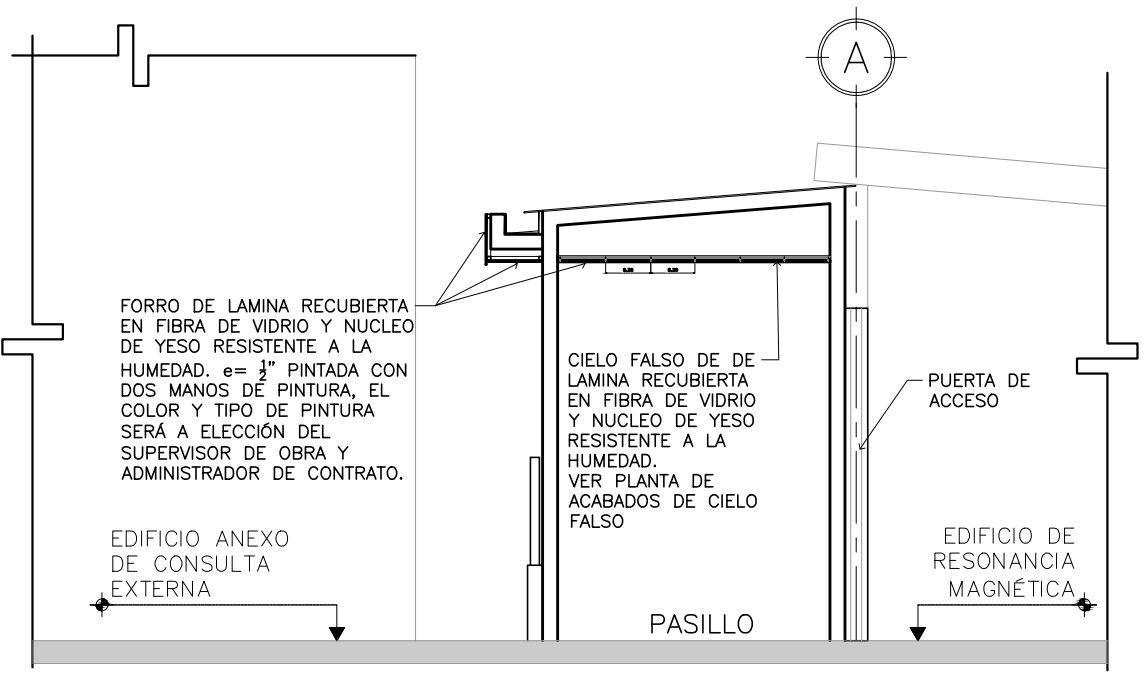
SECCIÓN DE PASILLO – SITUACIÓN PROYECTADA
RESONANCIA MAGNETICA – HOSPITAL BLOOM
Esc 1:50

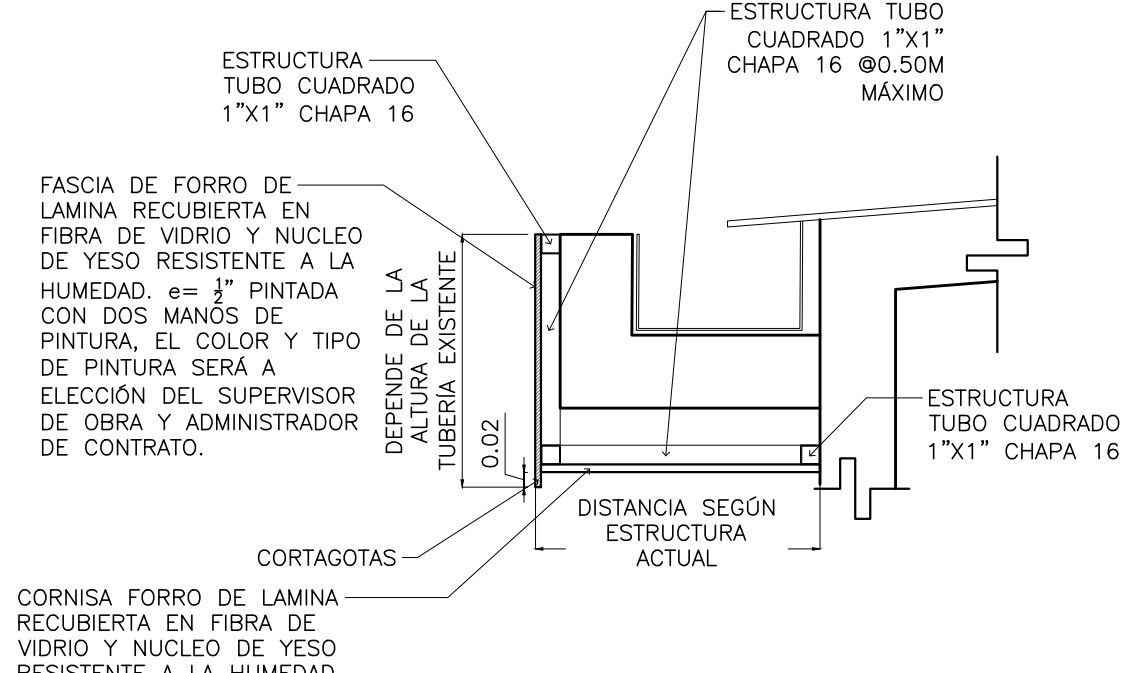
DETALLE DE FASCIA Y CORNISA
Esc. 1:10
