REPUBLICA DE EL SALVADOR MINISTERIO DE SALUD UNIDAD DE GESTION DEL PROGRAMA PRIDES II	
PROYECTO: "SUMINISTRO E INSTALACIÓN DE EQUIPOS ESTACIONARIOS DE RAYOS X, PARA HOSPITALES PRIORIZADOS" (HOSPITAL NACIONAL DR. J. LUIS SACA DE ILOBASCO DEPTO . DE CABAÑAS)			
UBICACIÓN: FINAL 4TA. CALLE PONIENTE, ILOBASCO, DEPARTAMENTO DE CABAÑAS			
CONTENIDO: PLANTA PROYECTADA DE ACABADOS Y SEÑALÉTICA			
DISEÑO ARQUITECTÓNICO UGP/MINSAL		DISEÑO ESTRUCTURAL UGP/MINSAL	
DISEÑO HIDROSANITARIO UGP/MINSAL		DISEÑO ELÉCTRICO UGP/MINSAL	
REVISÓ Y APROBO:		No. HOJA: 02/02	CORRELATIVO: A-02
FECHA: JULIO 2022		ESCALA: INDICADAS	NOTAS:
SELLOS:

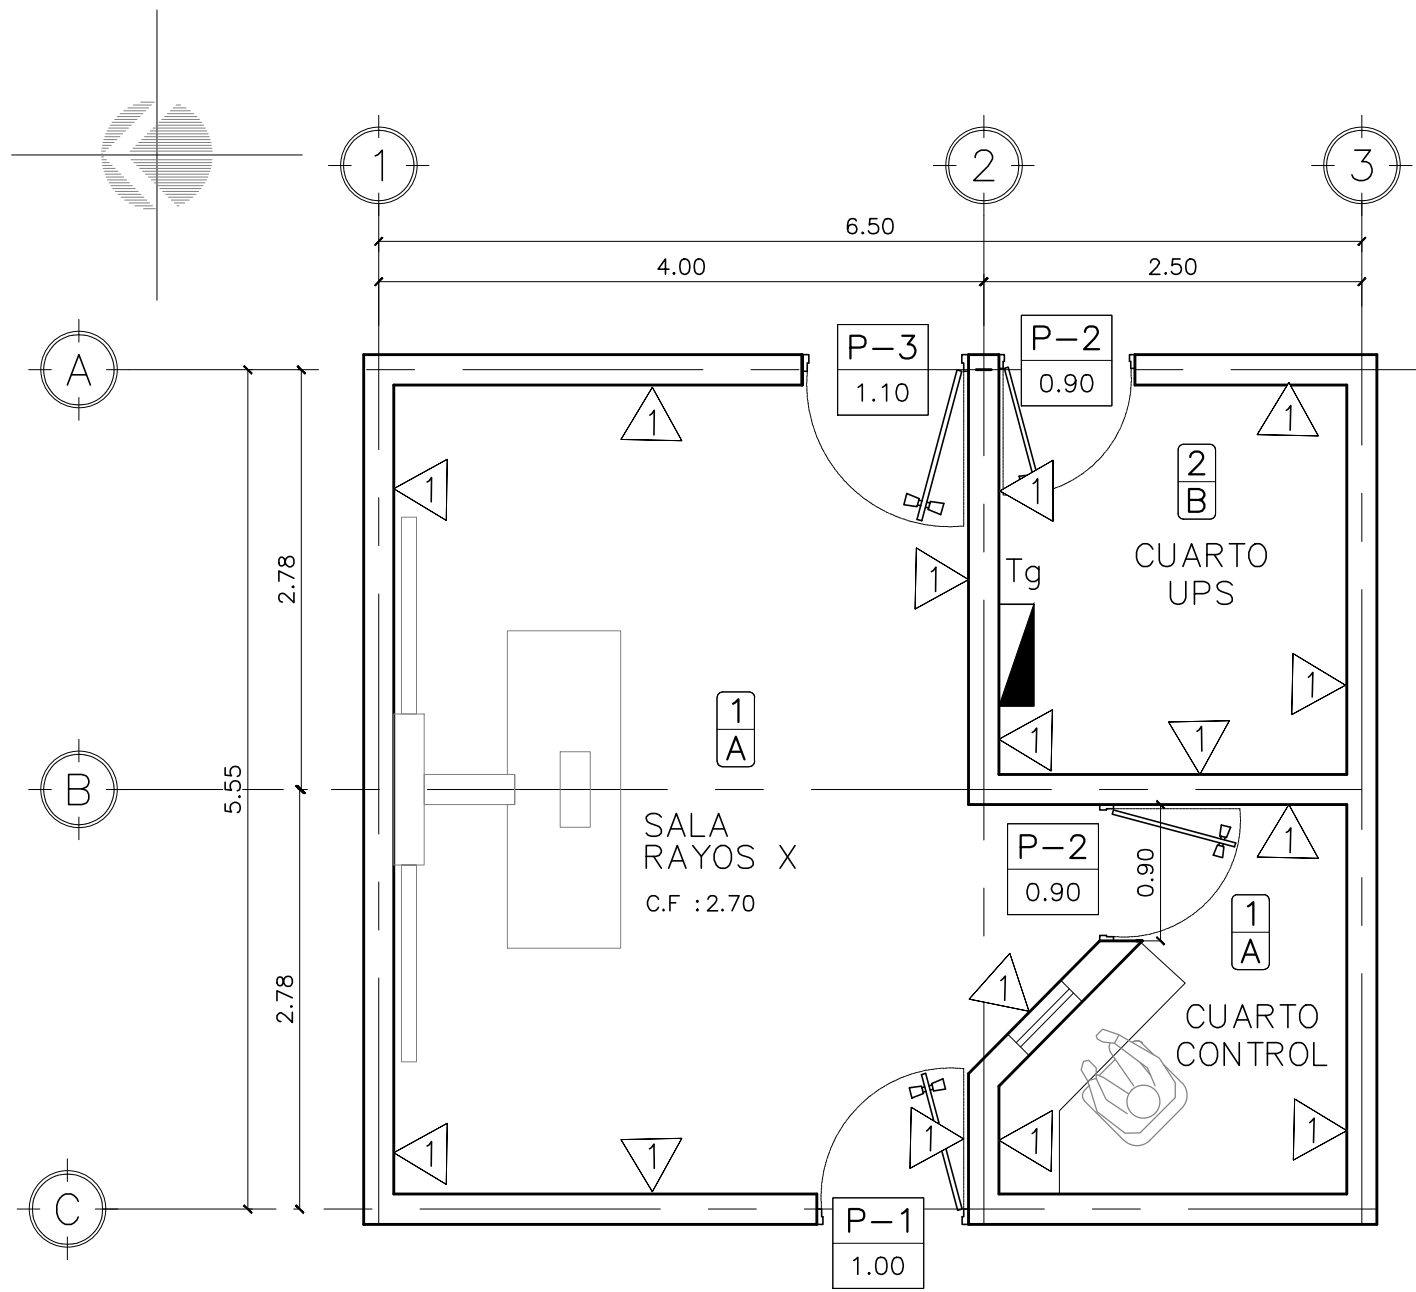
PLANTA ARQUITECTONICA DE ACABADOS
SITUACIÓN PROYECTADA
ESC.1:50

CUADRO DE ACABADOS DE PAREDES	
CLAVE	DESCRIPCION:
	PAREDES CON DOS MANOS DE PINTURA LATEX ANTIBACTERIAL PRIMERA LINEA. COLOR A DEFINIR POR PROPIETARIO/SUPERVISOR, HASTA ALTURA DE CIELO FALSO (INCLUYE LIMPIEZA Y LIJADO).
NOTA: EL PLOMO EN PAREDES DEPENDERÁ DE LOS RESULTADOS DE LA MEMORIA DE CÁLCULO DE BLINDAJE Y REQUERIMIENTOS DEL EQUIPO A INSTALAR, EN LOS ESPACIOS EXISTENTES

CUADRO DE ACABADOS DE PISOS	
CLAVE	DESCRIPCION:
	PORCELANATO ANTIDESLIZANTE DE 0.60x0.60m, ACABADO Y COLOR A DEFINIR POR EL PROPIETARIO/SUPERVISOR, INCLUYE ZOCALO DE 10cm DE LA MISMA CALIDAD.
	ENCERADO DE PISO EXISTENTE

CUADRO DE ACABADOS DE CIELO FALSO	
CLAVE	DESCRIPCION:
	CIELO FALSO DE LOSETAS DE FIBRA MINERAL GRADO HOSPITALARIO 2X2 DE COLOR BLANCO, INCLUYE ESTRUCTURA DE FIJACIÓN, SOPORTE Y REFUERZOS CON PERFILES DE ALUMINIO
	CIELO FALSO EXISTENTE A CONSERVAR, INCLUYE SUSTITUCION DE PIEZAS DAÑADAS (SE DEBERA EVALUAR ESTADO ACTUAL EN AREA INDICADA)
