REPÚBLICA DE EL SALVADOR
MINISTERIO DE SALUD

PROYECTO:
"ADECUACION Y REHABILITACION DE INFRAESTRUCTURA PARA CONSULTORIOS DE NUTRICION LOTE 2".

CONTENIDO:
PLANTA EXISTENTE, PLANTA DE DEMOLICIONES Y PLANTA DE PROPUESTA

HOJA No:
02/09

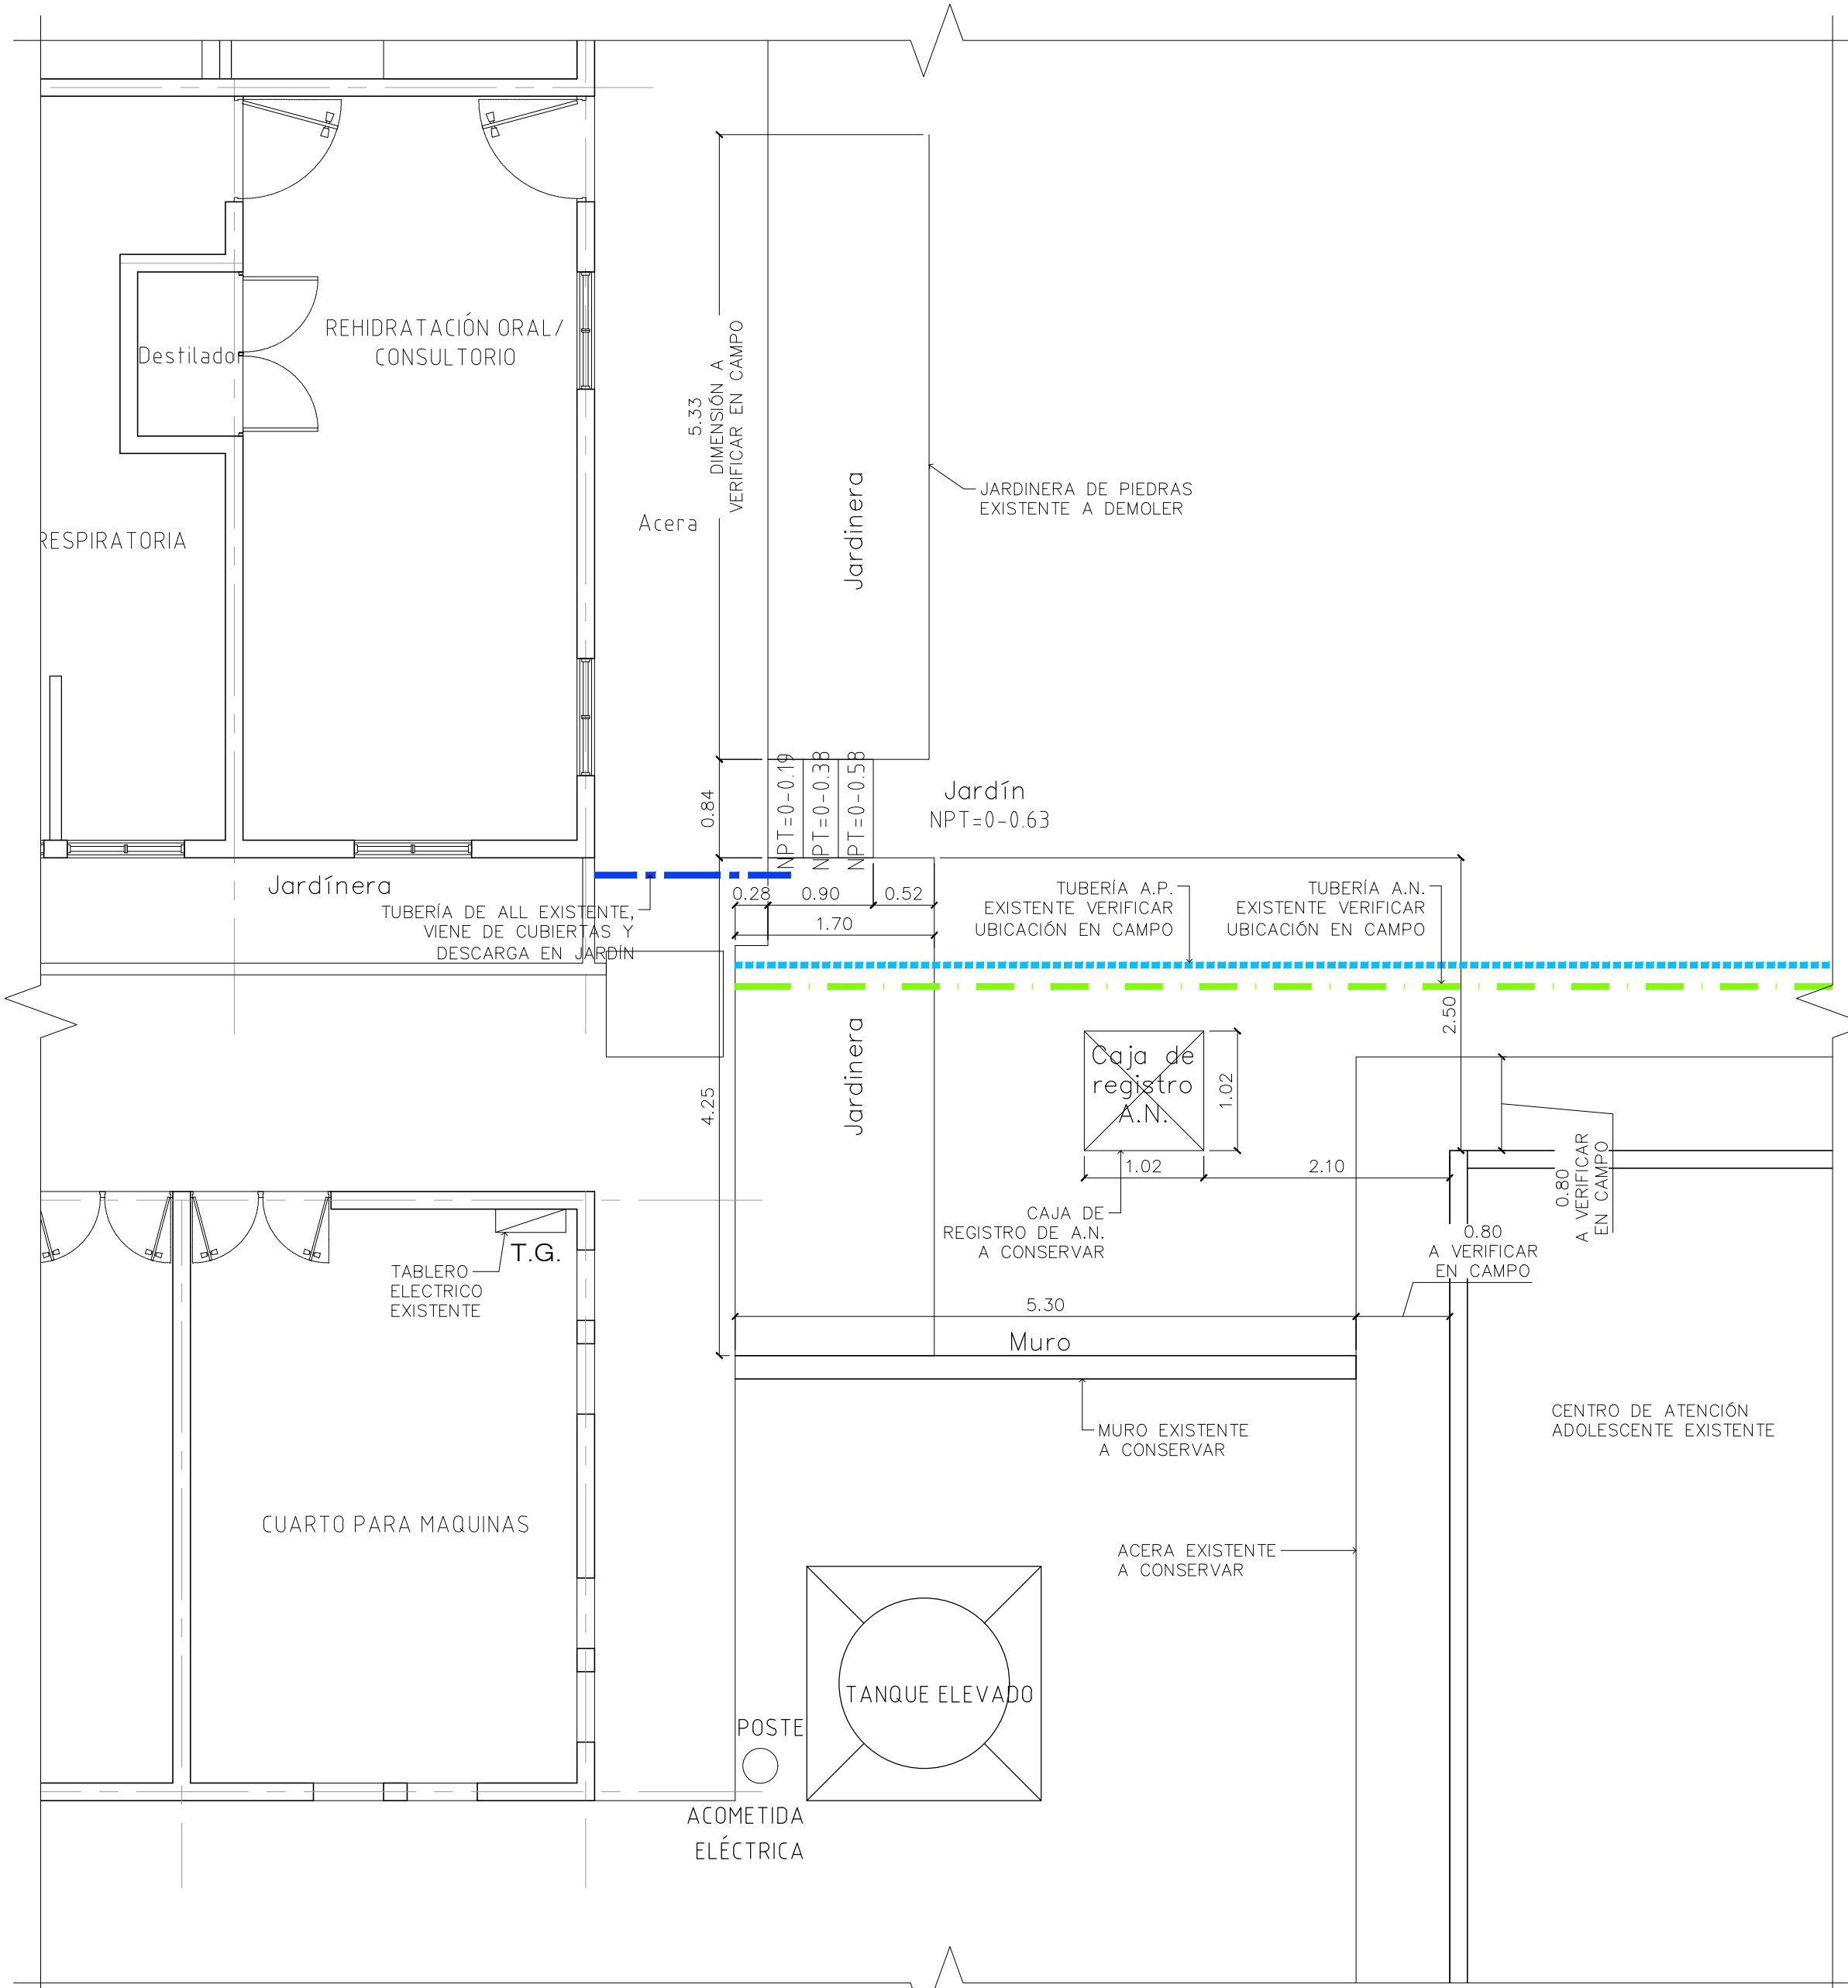
PLANTA ARQUITECTÓNICA SITUACIÓN ACTUAL
CONSULTORIO DE NUTRICION – US ATQUIZAYA
Esc 1:50

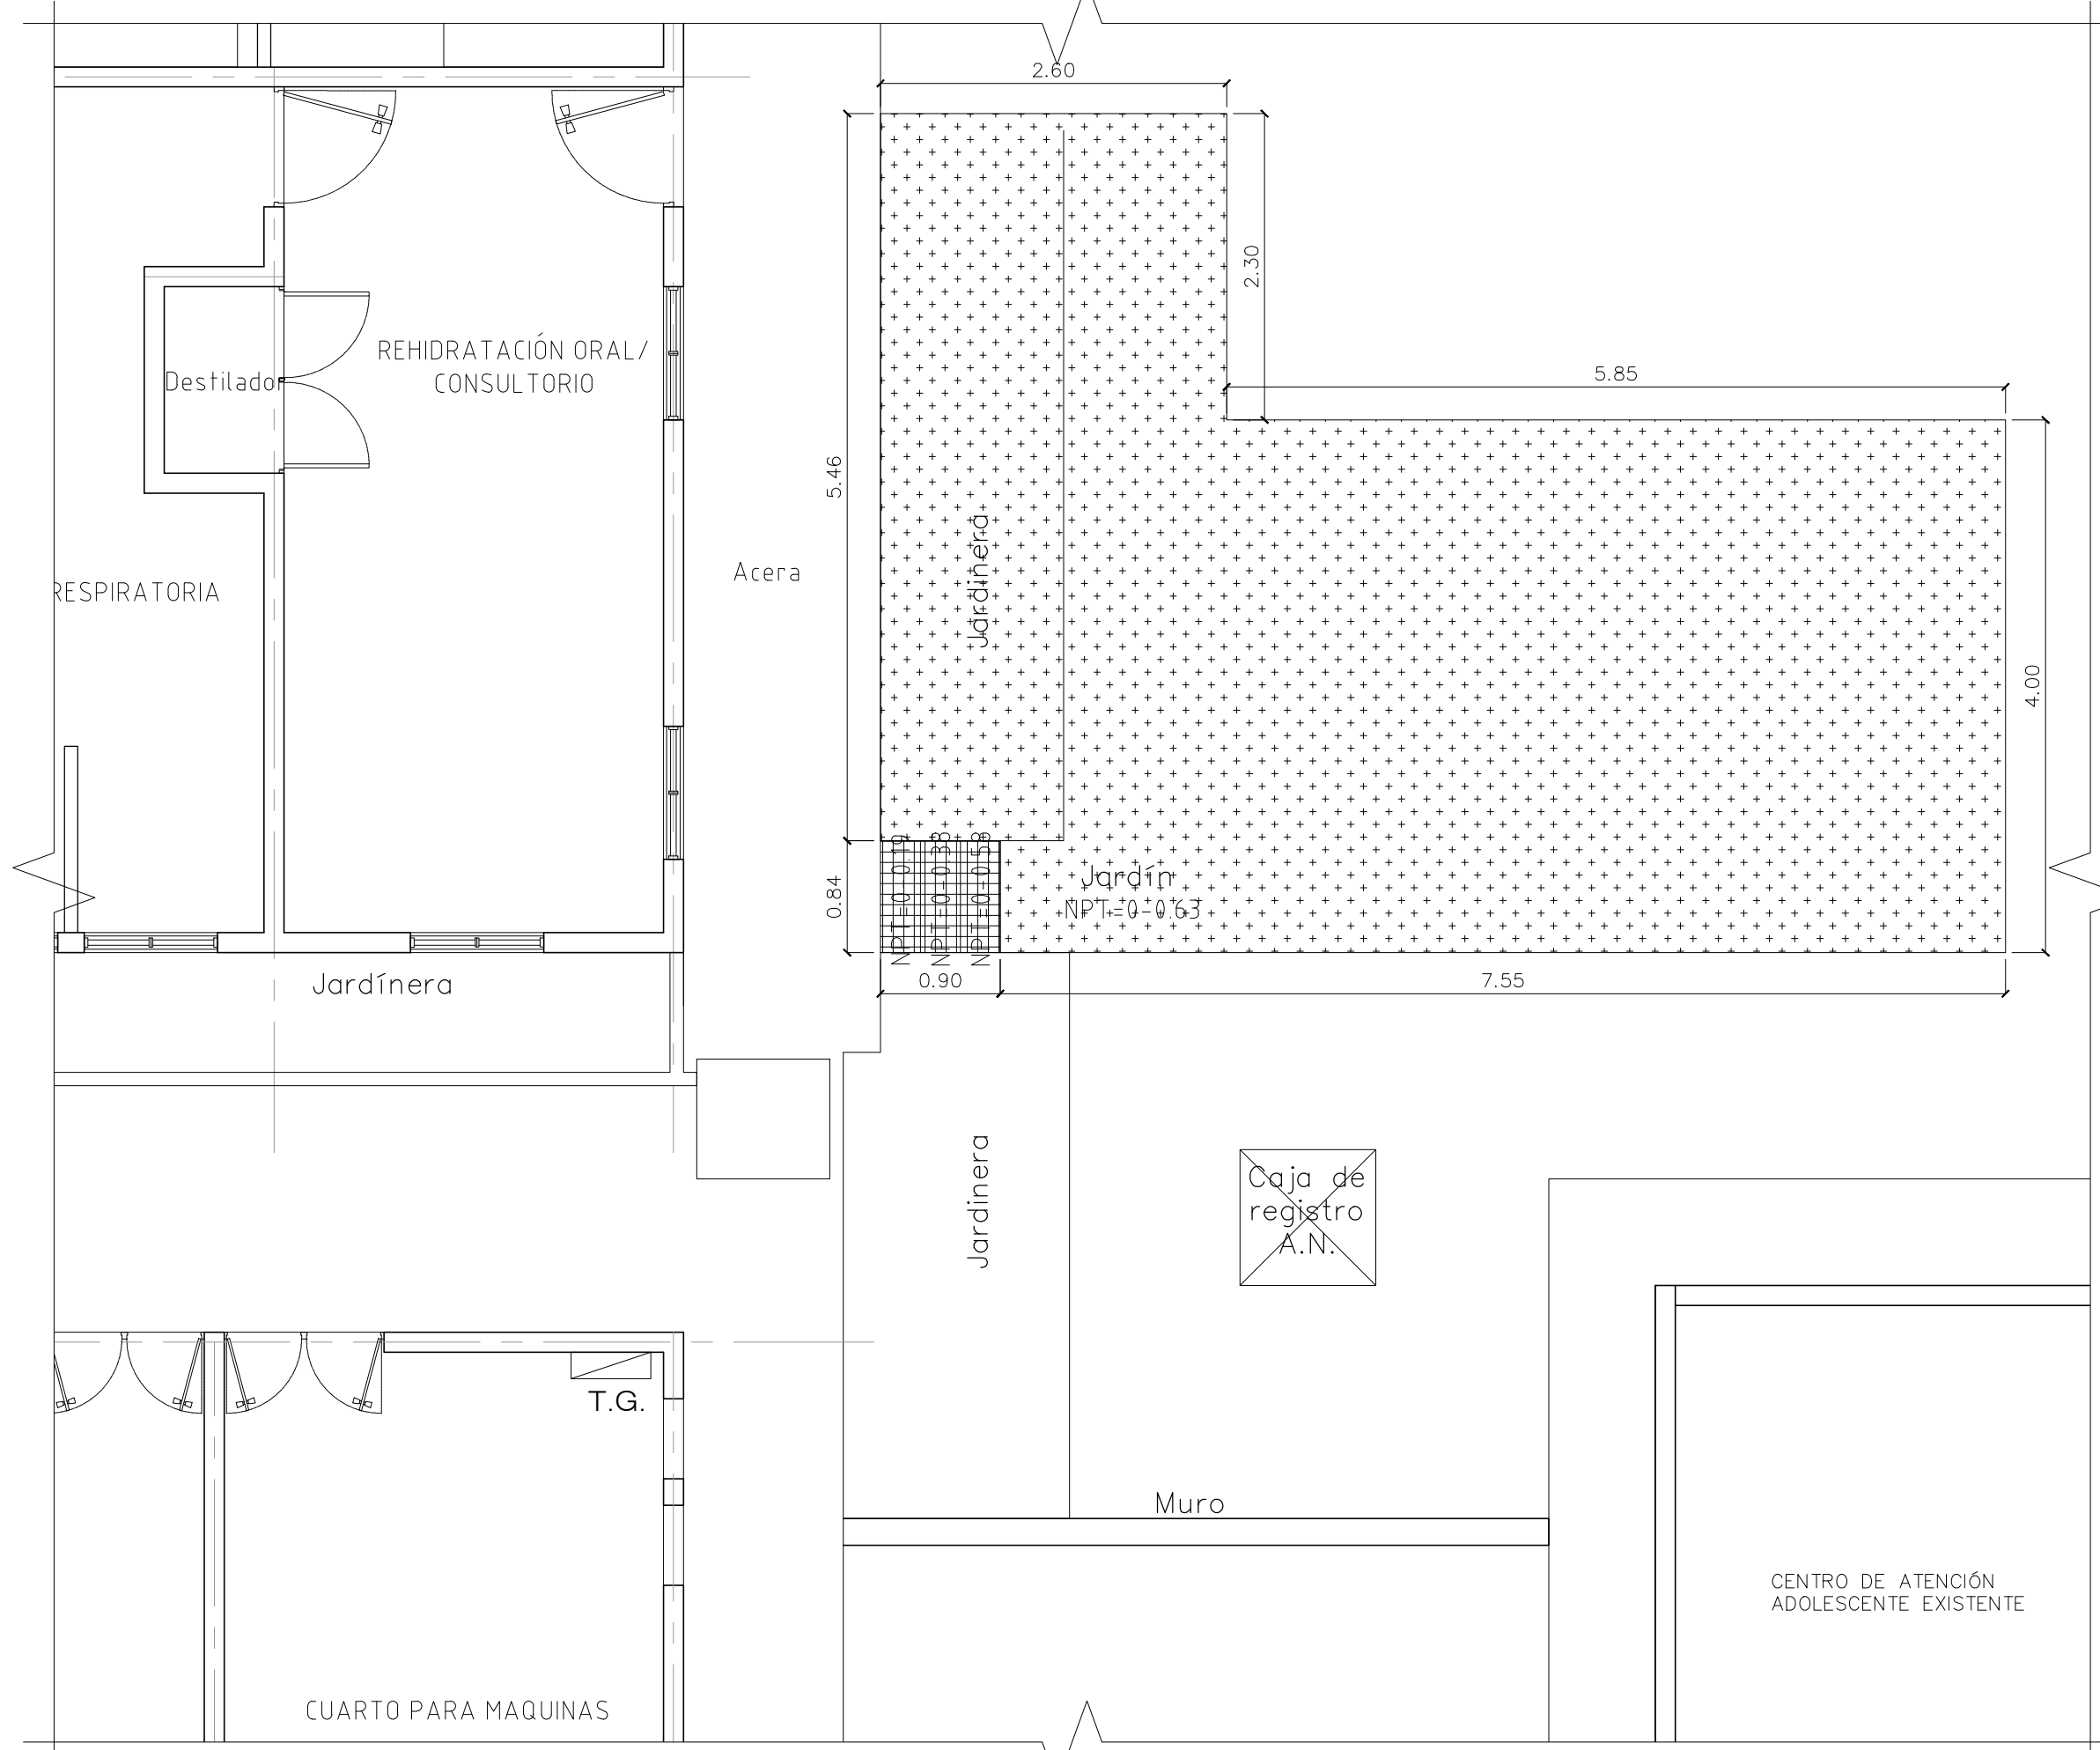
CUADRO DE SIMBOLOGÍA DEMOLICIONES	
SIMB	DESCRIPCIÓN
	DEMOLICION DE GRADAS DE CONCRETO FORJADAS
	LIMPIEZA Y DESCAPOTE DE ÁREA A INTERVENIR
	DESMONTAJE DE BORDE DE PIEDRA PARA CONFINAMIENTO DE JARDINERA

PLANTA DE DEMOLICIONES
CONSULTORIO DE NUTRICION – US ATQUIZAYA
Esc 1:50

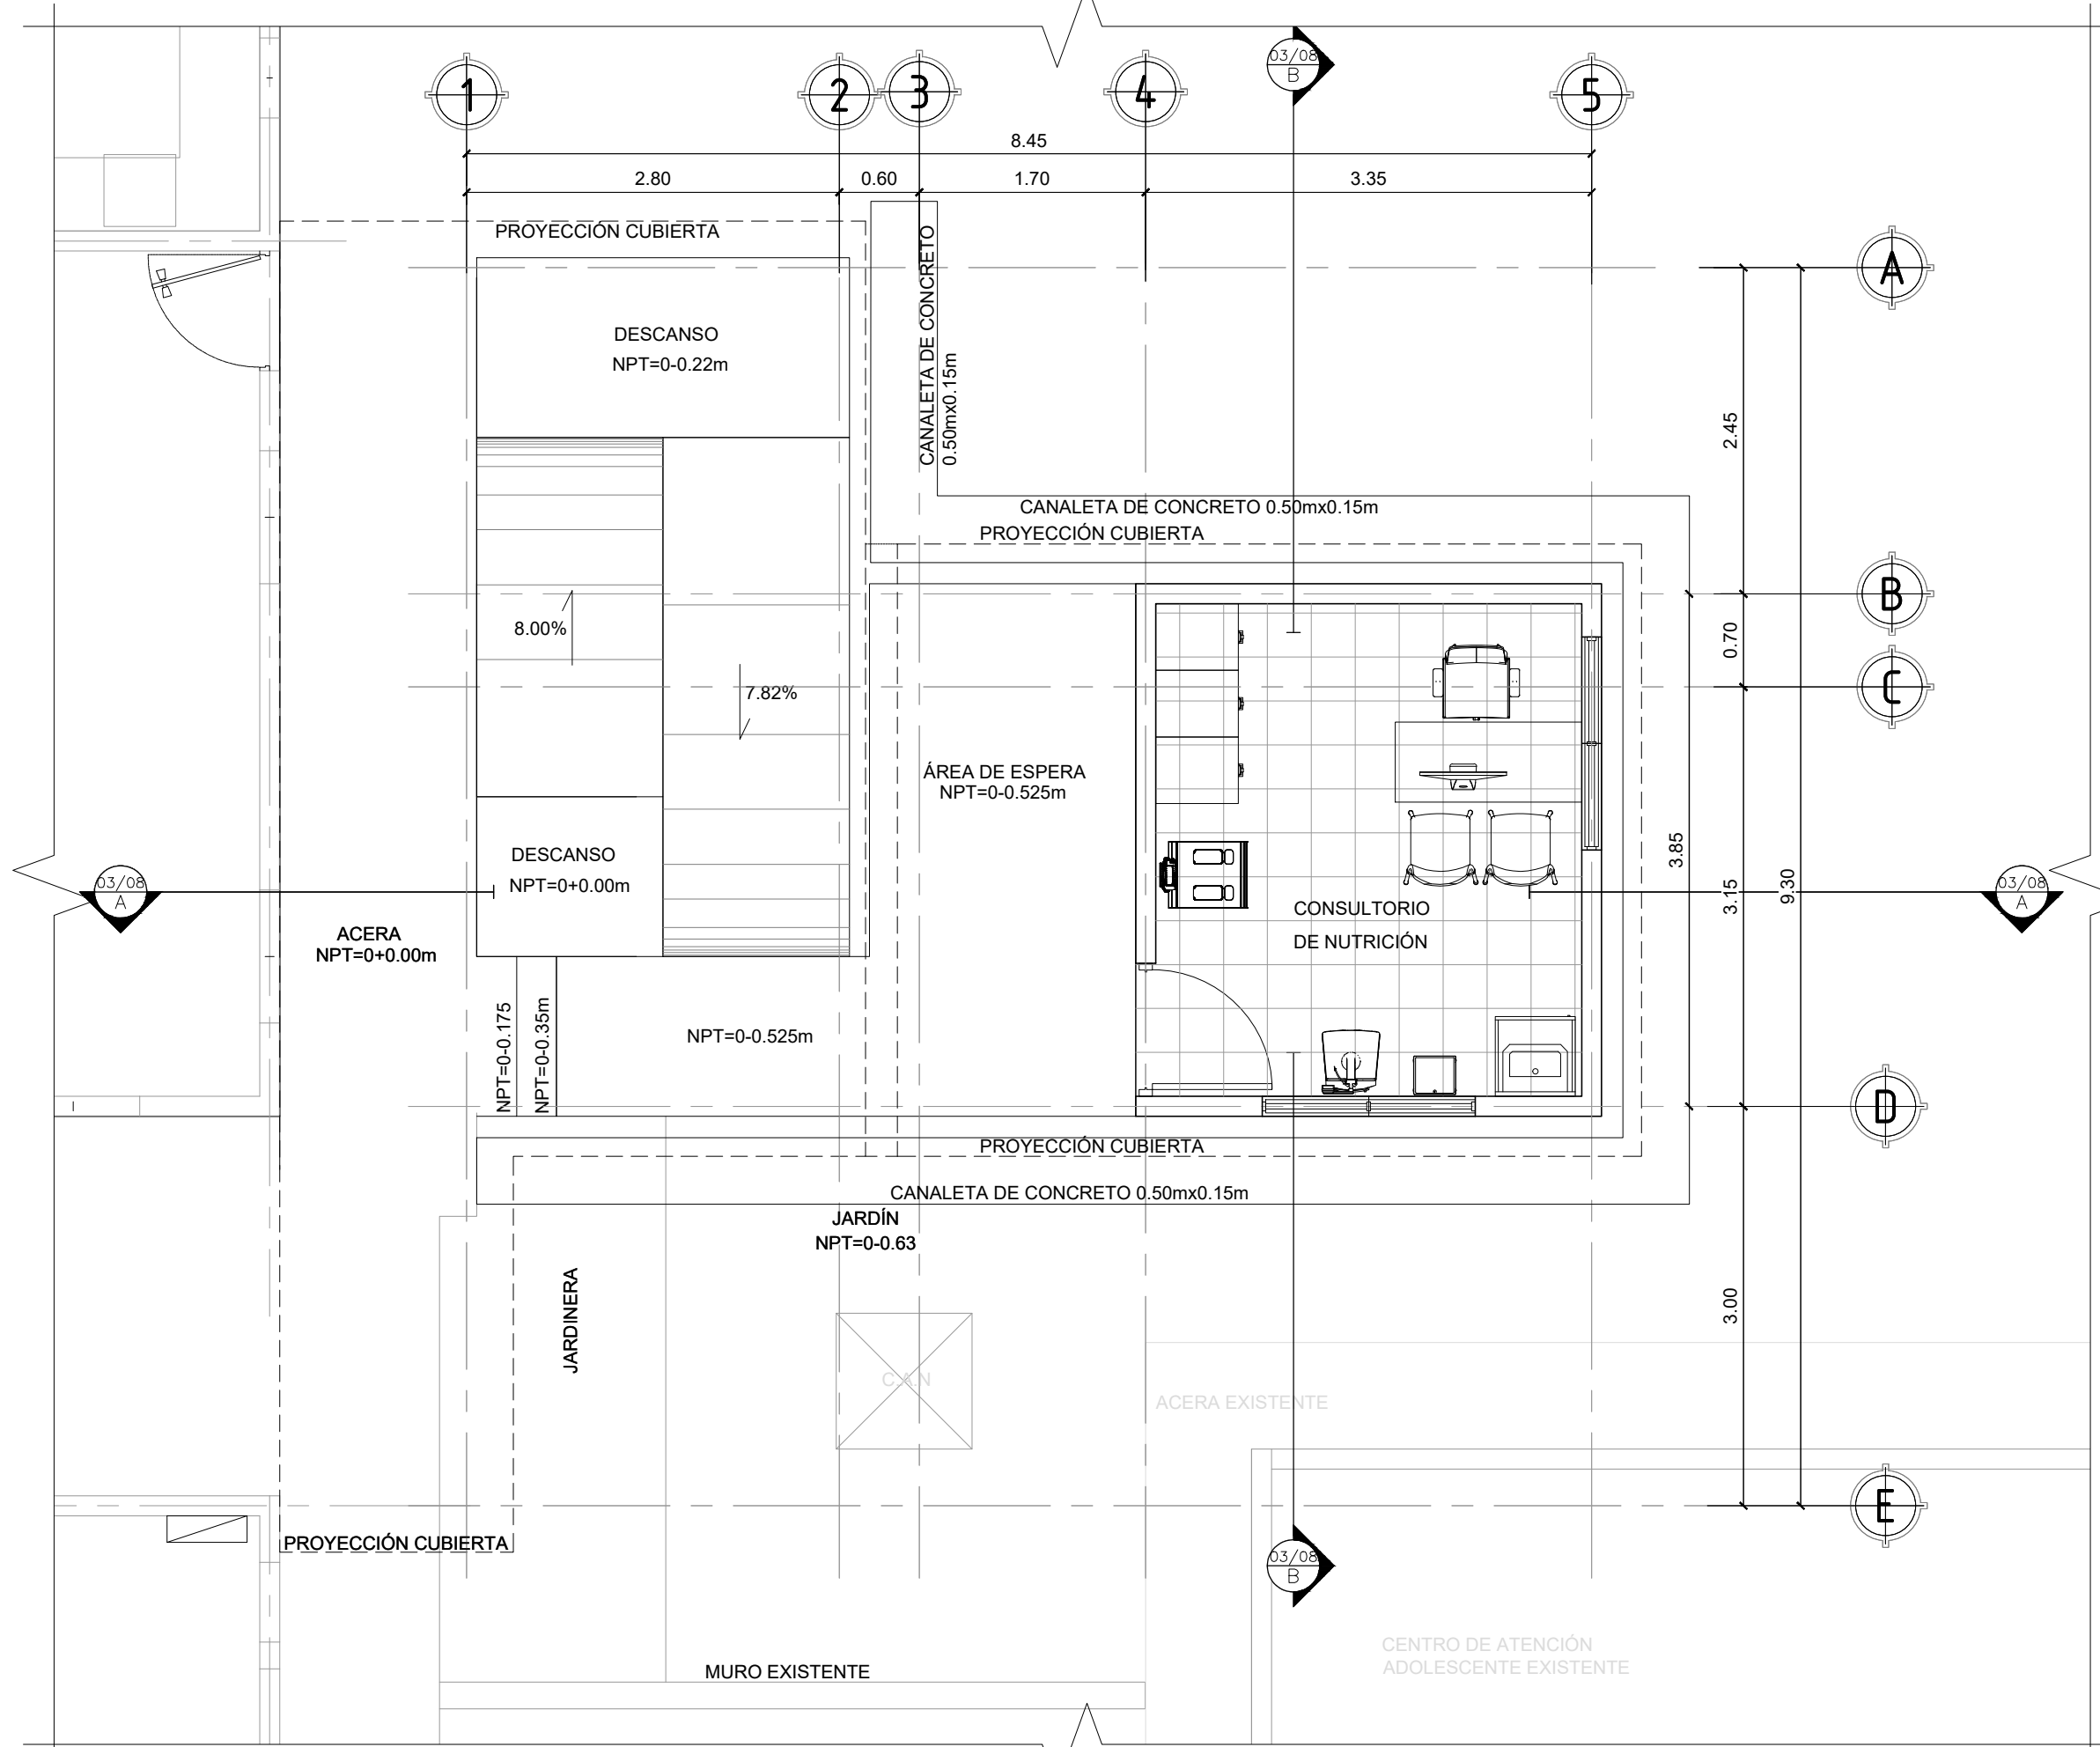
PLANTA DE PROPUESTA ARQUITECTÓNICA
CONSULTORIO DE NUTRICION – US ATQUIZAYA
Esc 1:50
