PLANTA ARQUITECTÓNICA DE CONJUNTO EXISTENTE
CONSULTORIO DE NUTRICIÓN, U.S. GUARJILA
Esc 1:100

REPÚBLICA DE EL SALVADOR MINISTERIO DE SALUD		
PROYECTO: "ADECUACIÓN Y REHABILITACIÓN DE INFRAESTRUCTURA PARA CONSULTORIOS DE NUTRICIÓN LOTE 2".					
CONCURSO No:					
CONTENIDO: PLANO DE CONJUNTO ARQUITECTÓNICO EXISTENTE PLANOS ARQUITECTÓNICOS DESMONTAJES Y DEMOLICIONES					
DISEÑO ARQUITECTÓNICO: UGGPI-CSJ		DISEÑO ESTRUCTURAL: UGGPI-CSJ		REVISÓ Y APROBÓ: UGGPI-CSJ	
DISEÑO ELÉCTRICO: UGGPI-CSJ		DISEÑO HIDRÁULICO: UGGPI-CSJ			
ESCALA: INDICADAS		FECHA: FEBRERO 2025		HOJA No: 02/04

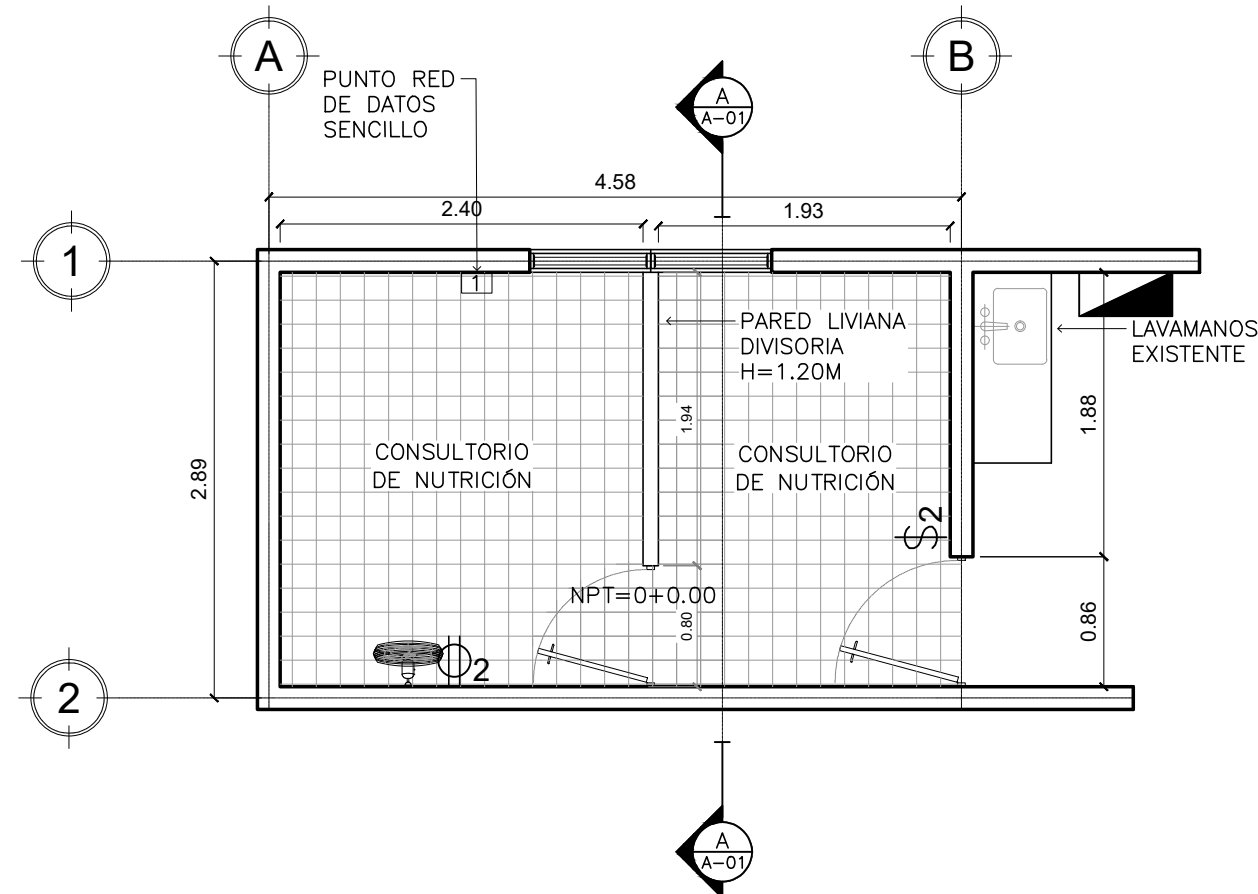
PLANTA ARQUITECTÓNICA EXISTENTE
CONSULTORIO DE NUTRICIÓN, U.S. GUARJILA
Esc 1:50

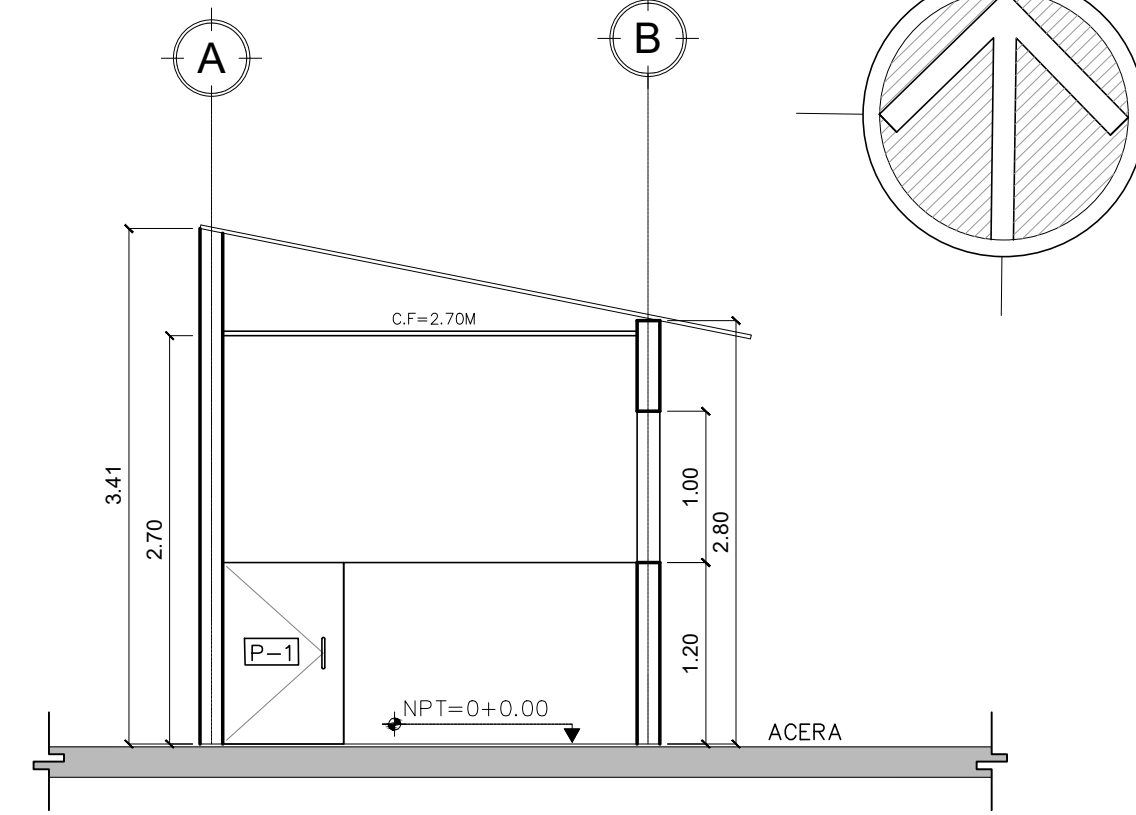
SECCIÓN A-A
CONSULTORIO DE NUTRICIÓN, U.S. GUARJILA
Esc 1:50

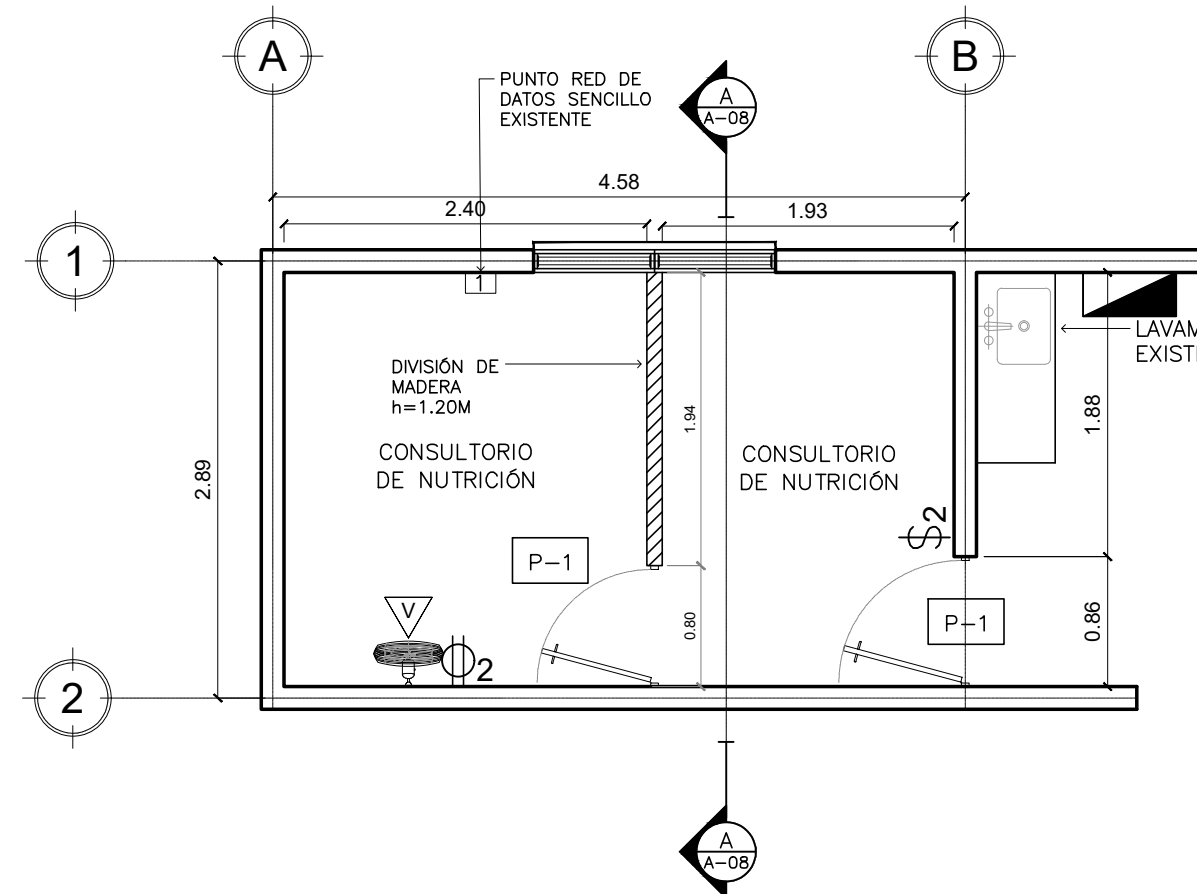
PLANTA ARQUITECTÓNICA DESMONTAJE
CONSULTORIO DE NUTRICIÓN, U.S. GUARJILA
Esc 1:50

CUADRO DE DESMONTAJES Y DEMOLICIONES		
SIMBOLOGÍA	CLAVE	DESCRIPCIÓN
		DESMONTAJE DE DIVISIÓN LIVIANA H=1.20M x 1.94M
	P-1	DESMONTAJE DE PUERTAS
		DESMONTAJE DE LUMINARIA
		DESMONTAJE DE LOSETAS DE CIELO FALSO, PIEZAS DE 4x2'
		DEMOLICIÓN DE PISO
		DESMONTAJE DE INTERRUPTOR COMBINADO
		DESMONTAJE DE TOMACORRIENTE DOBLE
		DESMONTAJE DE RIEL DE CORTINA SANITARIA
		DESMONTAJE DE VENTILADOR DE PARED

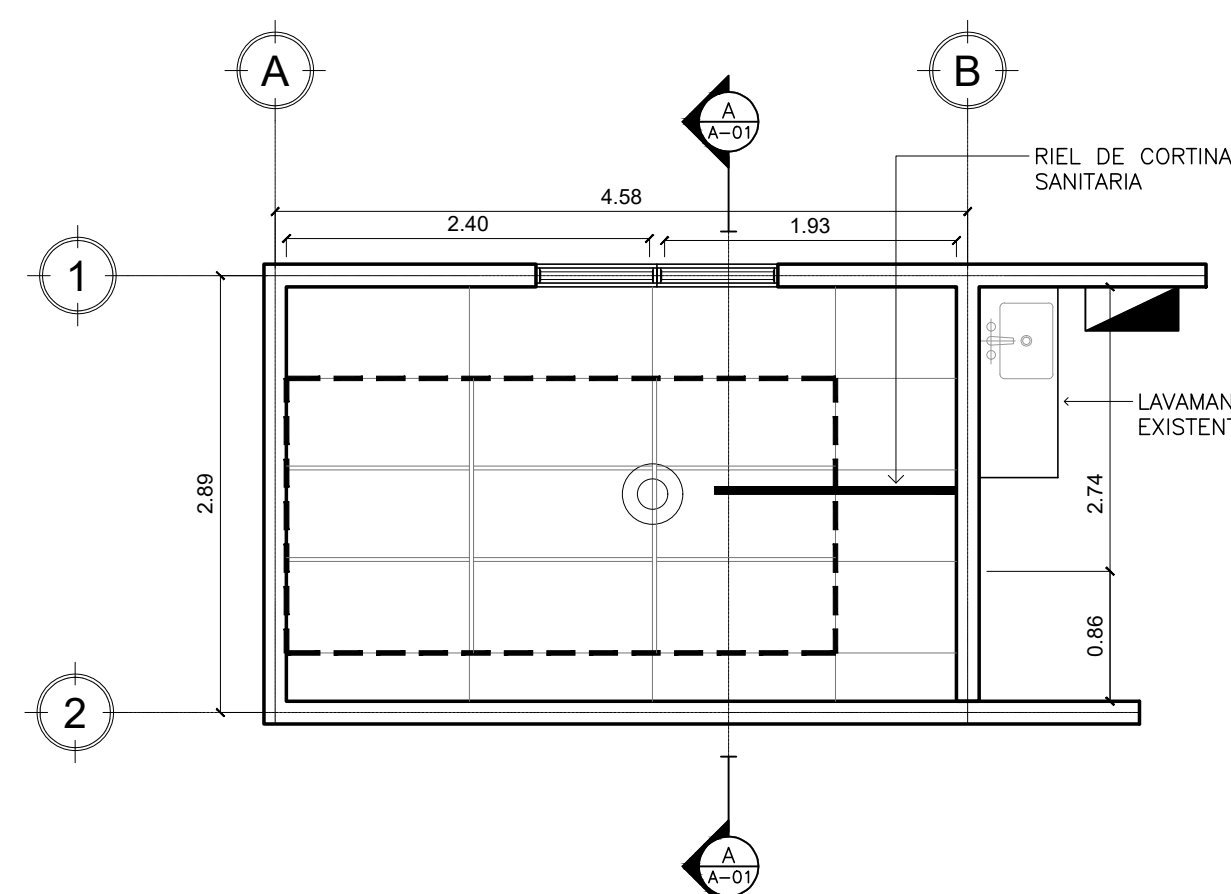
PLANTA ARQUITECTÓNICA DESMONTAJE CIELO FALSO Y LUMINARIAS
CONSULTORIO DE NUTRICIÓN, U.S. GUARJILA
Esc 1:50

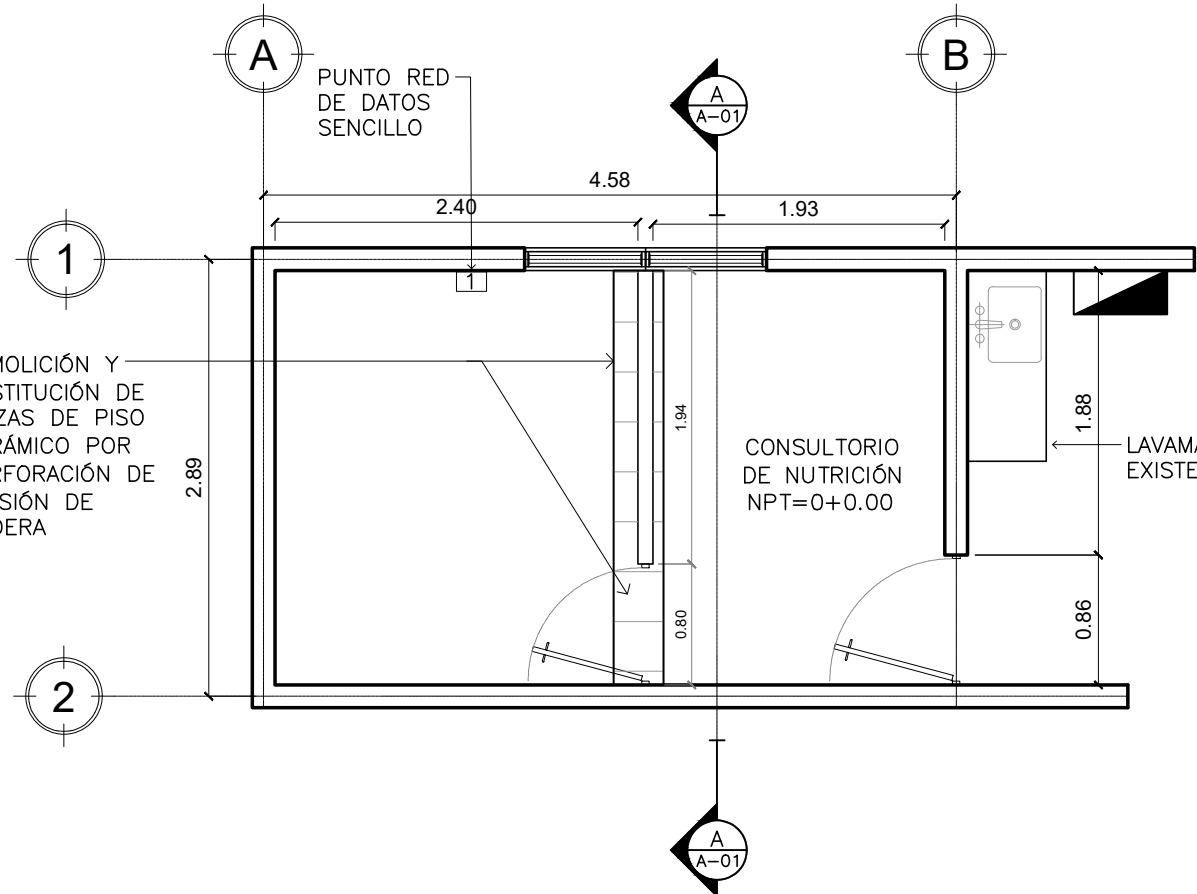
PLANTA ARQUITECTÓNICA DEMOLICIONES
CONSULTORIO DE NUTRICIÓN, U.S. GUARJILA
Esc 1:50

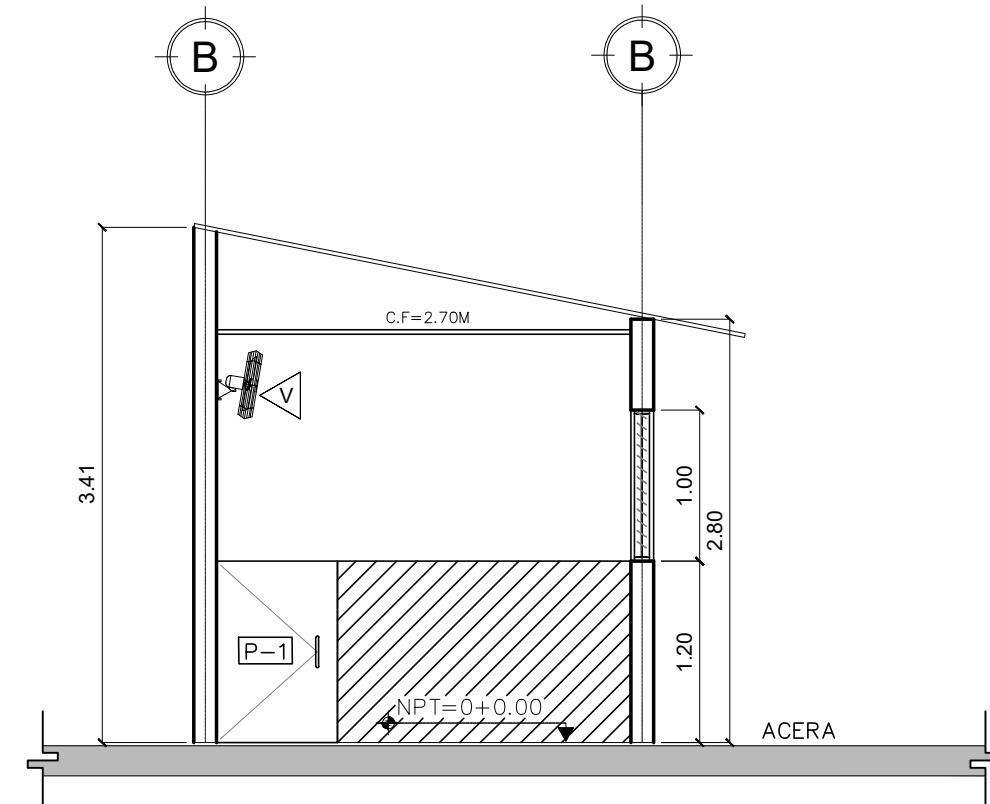
SECCIÓN A-A DESMONTAJES
CONSULTORIO DE NUTRICIÓN, U.S. GUARJILA
Esc 1:50
