UNIDAD DE SALUD EL PALMAR, SANTA ANA

PROYECTO: "ADECUACIÓN Y REHABILITACIÓN DE INFRAESTRUCTURA PARA CONSULTORIOS DE NUTRICIÓN LOTE 3"

CONCURSO No: PLANO DE INTERVENCIONES CONSULTORIO DE NUTRICION EL PALMAR, SANTA ANA

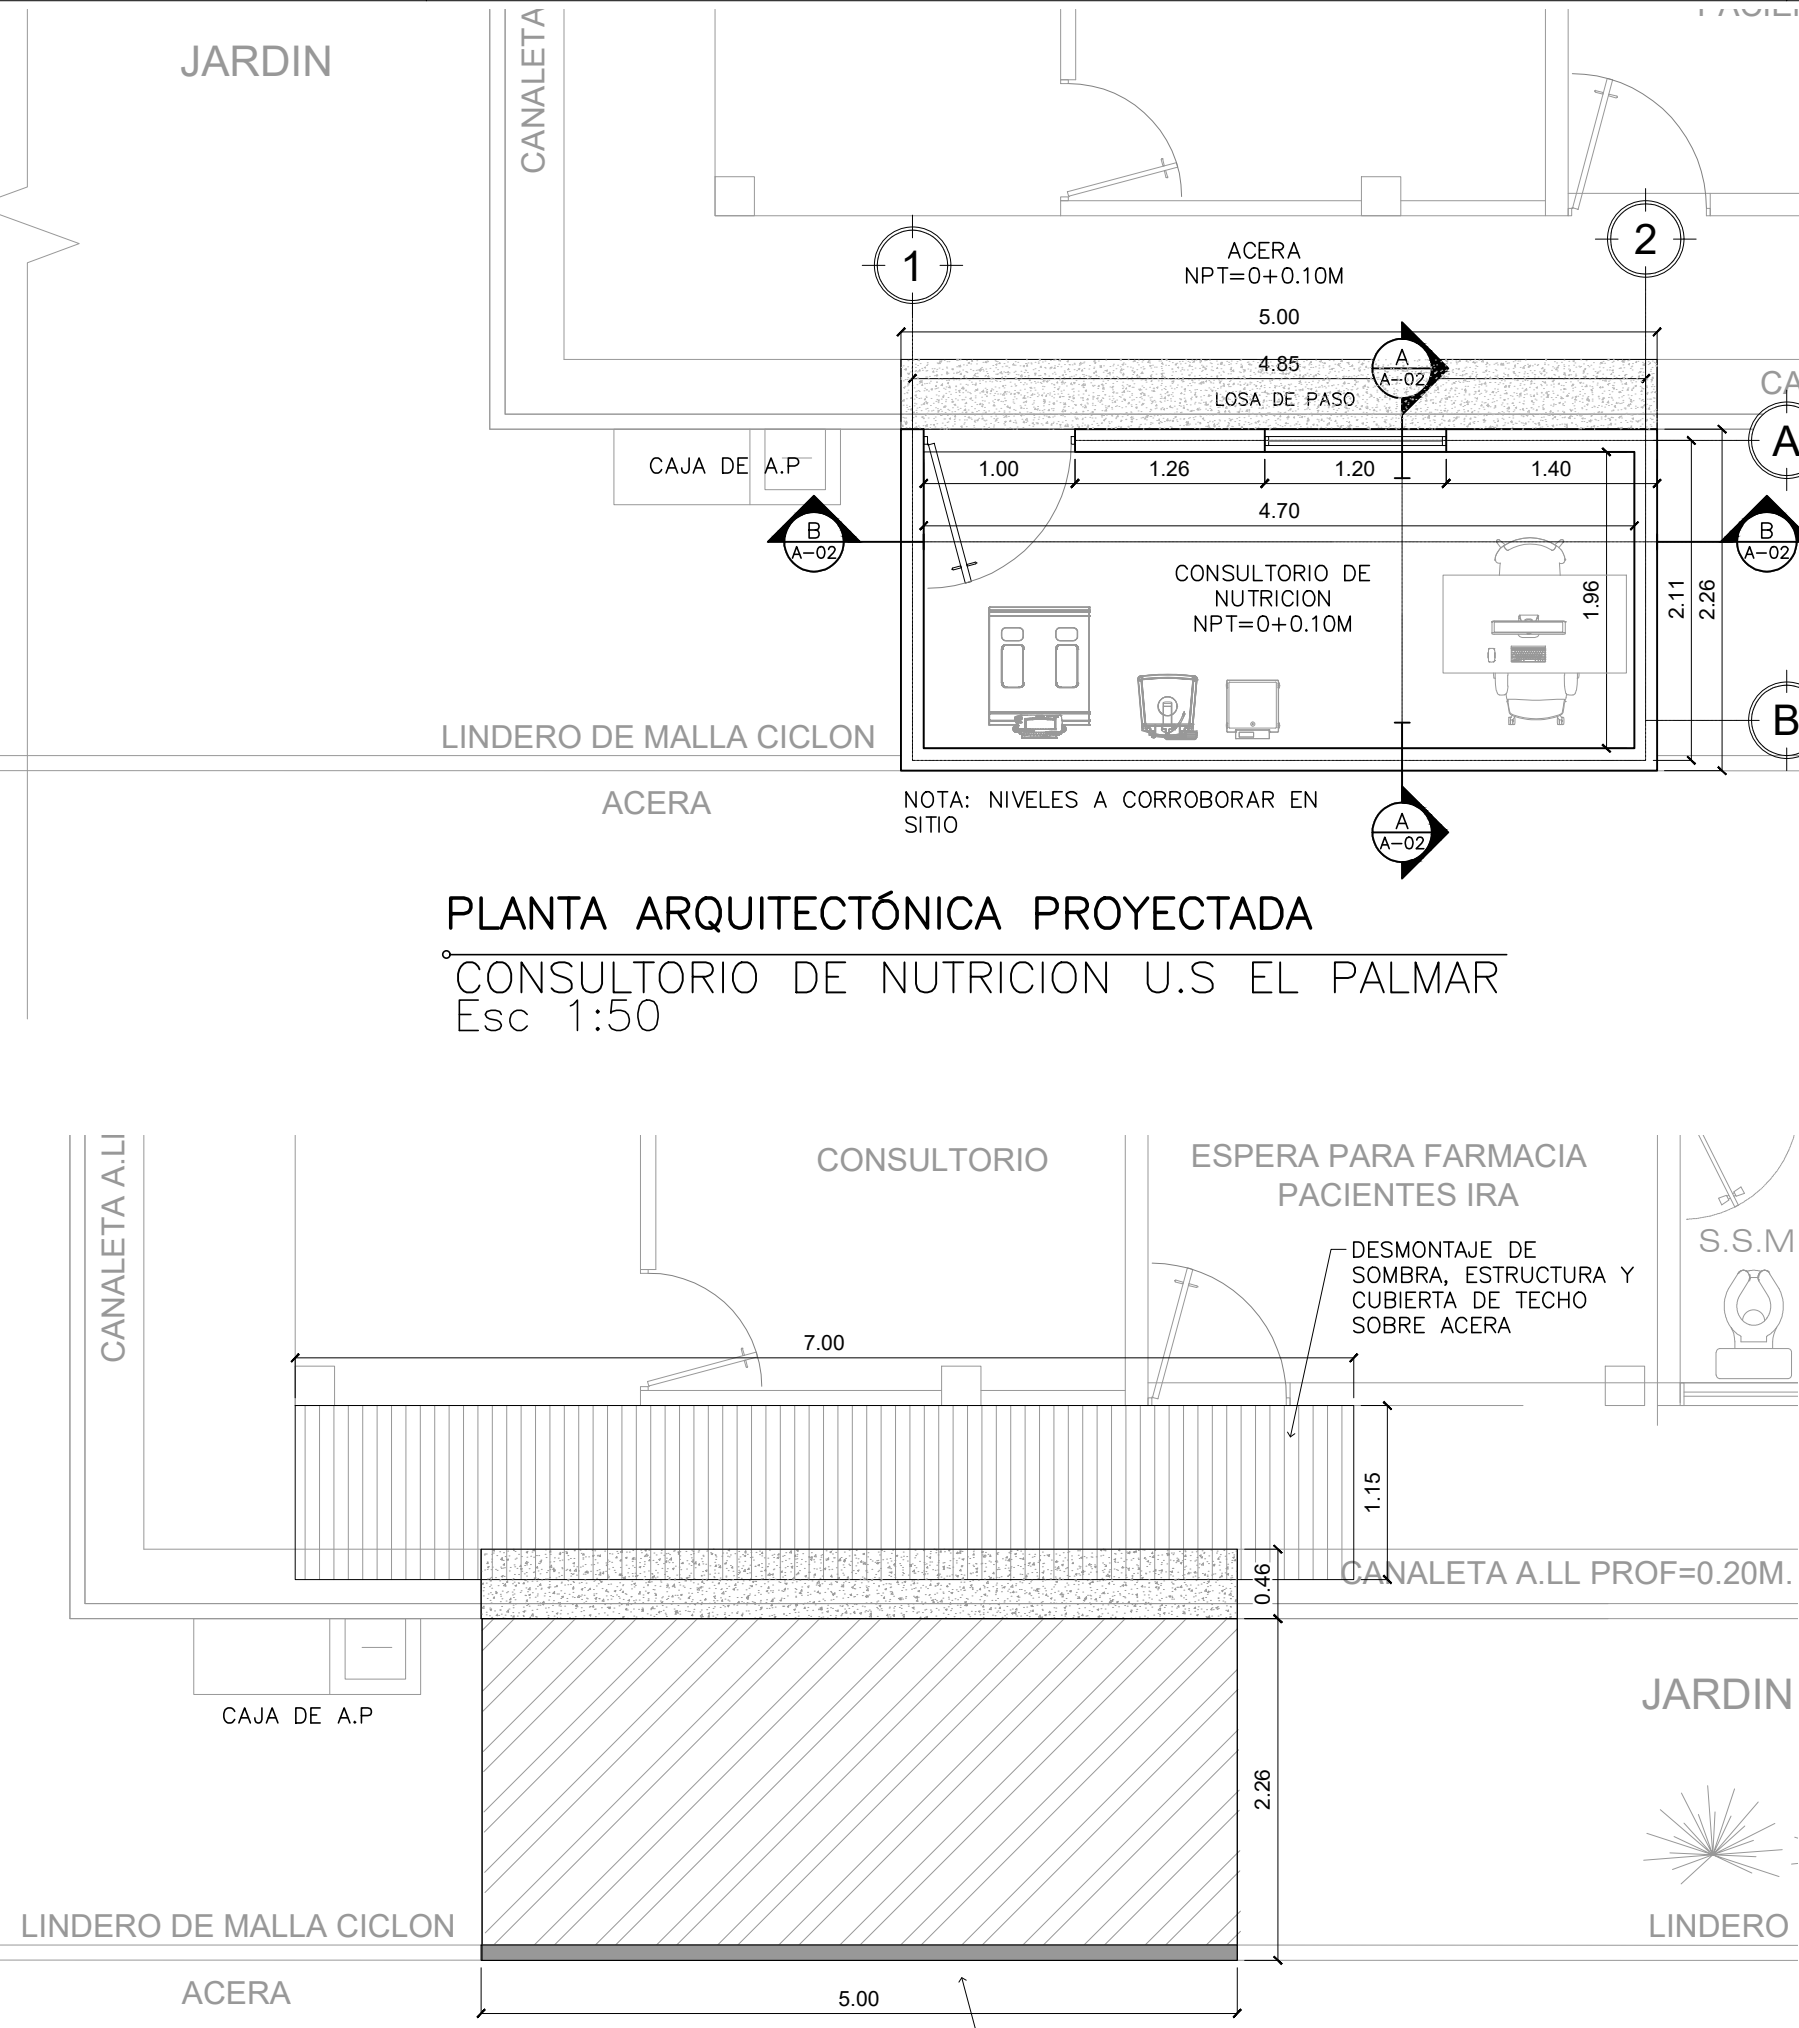
PLANTA ARQUITECTÓNICA DESMONTAJES Y DEMOLICIONES
CONSULTORIO DE NUTRICION U.S EL PALMAR
Esc 1:50

CUADRO DESMONTAJE Y DEMOLICIONES	
CÓDIGO	DESCRIPCIÓN
[Symbol]	DESMONTAJE DE ESTRUCTURA Y CUBIERTA DE TECHO DE LAMINA EN PASILLO DE CIRCULACION
[Symbol]	DESMONTAJE DE CERCO DE MAYA CICLON Y POSTES DE CONCRETO
[Symbol]	DEMOLICION DE TRAMO DE CANALETA Y PRETIL DE CONCRETO DE 0.10M.
[Symbol]	LIMPIEZA, CHAPEO Y DESCAPOTE DE AREA A INTERVENIR e=0.10M

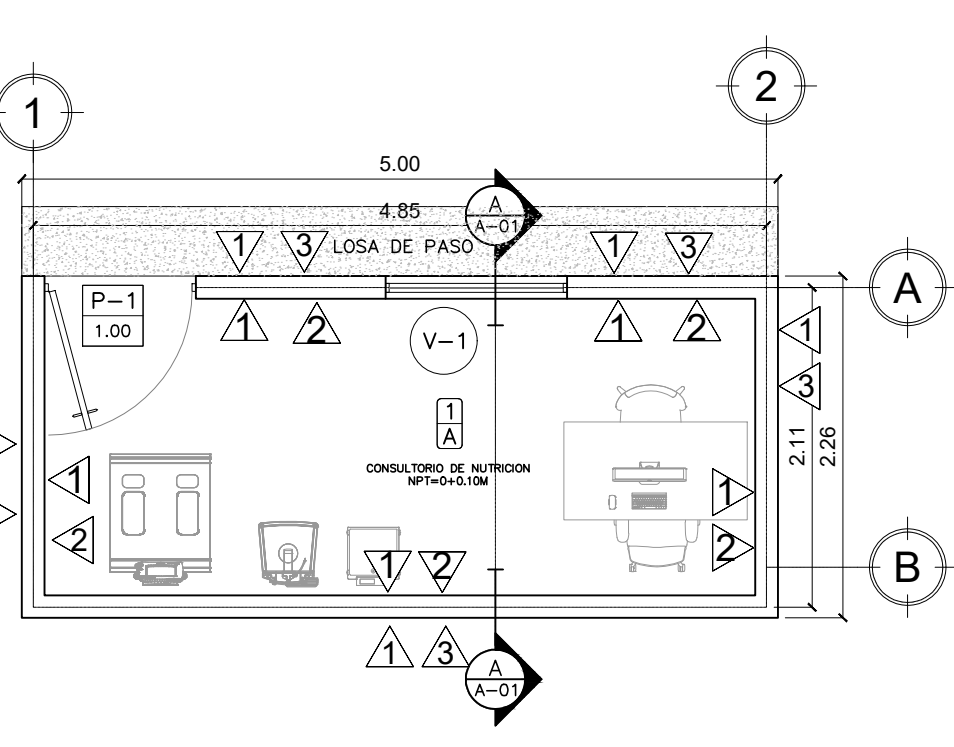
PLANTA ARQUITECTÓNICA DE ACABADOS
CONSULTORIO DE NUTRICION U.S EL PALMAR
Esc 1:50

CUADRO DE ACABADOS				
CÓDIGO	DESCRIPCIÓN	ANCHO	ALTO	CANTIDAD
[Symbol]	SUMINISTRO E INSTALACIÓN DE PUERTA METÁLICA CON DOBLE FORRO DE LAMINA DE HIERRO, CON ESTRUCTURA DE TUBO ESTRUCTURAL CUADRADO DE 1X1, CONTRAMARCO DE 1.1 PULP 1PULP INCLUYE CHAPA TIPO PARCHÉ, BISAGRAS DE 4", APLICACIÓN DE PINTURA ANTICORROSIVA Y PINTURA EN ESMALTE COMO ACABADO FINAL, APLICADA CON SOPLETE Y TOPE DE PISO.	1.00	2.00	1

CUADRO DE ACABADOS			
CÓDIGO	DESCRIPCIÓN	ANCHO	ALTO
[Symbol]	SUMINISTRO E INSTALACIÓN DE VENTANA PROYECTABLE, PERILERA DE ALUMINIO TIPO PESADO Y VIDRIO DE 6MM.	1.20	1.20

CUADRO DE ACABADOS		
CÓDIGO	DESCRIPCIÓN	ÁREA
[Symbol]	SUMINISTRO E INSTALACIÓN DE LOSETAS FLEXIBLES DE PVC, DE 0.25M X 6.00 M X 6.3MM, CON RESISTENCIA AL IMPACTO, A LA TRACCIÓN, INFLAMABILIDAD Y RESISTENCIA A LOS HONGOS, INSTALADA EN PERIFERIA DE ALUMINIO TIPO PESADO, ARROSTRAMIENTO A BASE DE PERFIL DE ALUMINIO SUSPENDIDA DESDE LOSA EXISTENTE, ADICIÓN DE LA APERTURA DE HUECOS E INSTALACIÓN DE CONTRAMARCOS DE PERIFERIA PARA RECILLAS DE AIRE ACONDICIONADO Y LAMPARAS ELÉCTRICAS, INCLUYE ESCOTILLA DE INSPECCIÓN, ALTURA DE 0.75= 2.00M.	9.40 M2
[Symbol]	ESCOTILLA DE INSPECCIÓN	0.36 M2
[Symbol]	SUMINISTRO E INSTALACIÓN DE BALDAZOS DE PORCELANATO ANTIDESDEPANTE FORMATO DE 0.60 M X 0.60 M, TODO MASA, RECTIFICADO Y ANTIMANCHAS, SISA DE 3 MM, COLOR DE PISO, PORCELANA Y TEXTURA A DEFINIR POR EL SUPERVISOR, INCLUYE ZÓCALO H=7.50 CM DEL MISMO MATERIAL DEL PISO.	9.40 M2

CUADRO DE ACABADOS		
CÓDIGO	ACABADO DE PAREDES	
	DESCRIPCIÓN	ÁREA
	SUMINISTRO Y APLICACIÓN DE REPELO Y AFINADO EN PAREDES INCLUYENDO CUADRO DE PUERTAS Y VENTANAS	81.70 M2
△	SUMINISTRO Y APLICACIÓN DE 2 MANOS DE PINTURA LÁTEX ACRILICA ANTIBACTERIAL PARA INTERIORES DE PRIMERA CALIDAD, DESDE NIVEL DE PISO TERMINADO HASTA 5CM, SOBRE NIVEL DE CIELO FALSO, INCLUYE APLICACIÓN DE PINTURA EN PAREDES, INCLUYE CUADRO DE PUERTA Y VENTANA; COLOR A ELEGIR POR SUPERVISIÓN.	37.57 M2
△	SUMINISTRO Y APLICACIÓN DE 2 MANOS DE PINTURA LÁTEX ACRILICA ANTIBACTERIAL PARA EXTERIORES DE PRIMERA CALIDAD, DESDE NIVEL DE PISO TERMINADO CUBIERTA DE TECHO, INCLUYE CUADRO DE PUERTA Y VENTANA; COLOR A ELEGIR POR SUPERVISIÓN.	41.80 M2

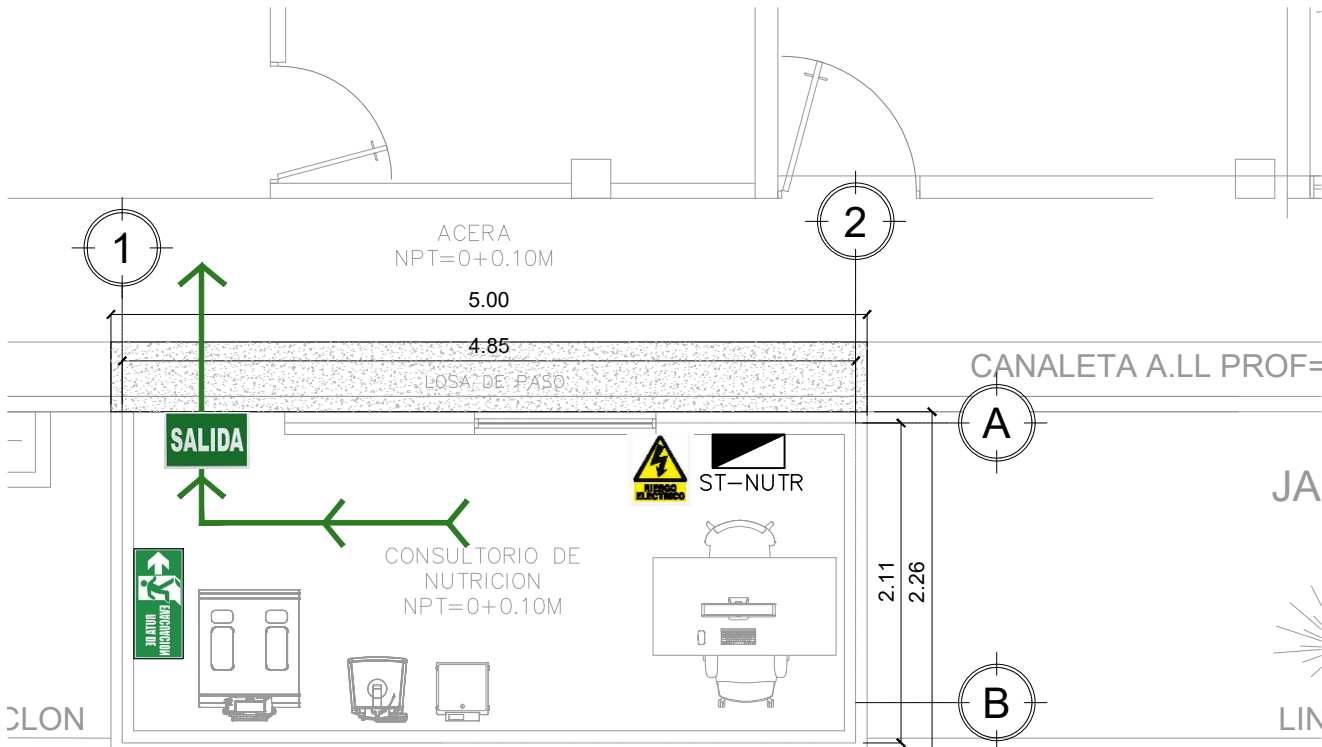
PLANO DE SEÑALIZACION Y RUTA DE EVACUACION
CONSULTORIO DE NUTRICION U.S EL PALMAR
Esc 1:50

CUADRO DE SIMBOLOGÍA Y DESCRIPCIÓN DE SENALETICA							
SERIALES DE SALVAMENTO O EMERGENCIA							
SENAL	SIMBOLOGIA/FONDO	TEXTO	ICONO	MATERIAL E INSTALACIÓN	DIMENSION	UBICACIÓN	
PUERTA DE EMERGENCIA	 	VERDE	BLANCO	BLANCO	MATERIAL: PINTURA EMULSION DE AGUA DE 100% LATEX Y CARBÓN ACTIVADO EN VINIL (ALUMINIO CALZADA 100% Y SIMILAR, PROTECTOR EN PUNTO COMPARTIMENTADO).	0.85x0.20m	SERIAL: SERIA UBICAR EN PAREDES INTERIORES EN PASILLOS DE CIRCULACIÓN A UNA ALTURA DE 2.00m.
SALIDA	 	VERDE	BLANCO	BLANCO	MATERIAL: PINTURA EMULSION DE AGUA DE 100% LATEX Y CARBÓN ACTIVADO EN VINIL (ALUMINIO CALZADA 100% Y SIMILAR, PROTECTOR EN PUNTO COMPARTIMENTADO).	0.35x0.40m	SERIAL: SERIA UBICAR EN PUERTAS, PASADIZOS DE CIRCULACIÓN, PASILLOS DE CIRCULACIÓN A UNA ALTURA DE 2.00m.
PUERTA DE EMERGENCIA ELECTRO	 	BLANCO	NEGR0	NEGR0	MATERIAL: PINTURA EMULSION DE AGUA DE 100% LATEX Y CARBÓN ACTIVADO EN VINIL (ALUMINIO CALZADA 100% Y SIMILAR, PROTECTOR EN PUNTO COMPARTIMENTADO).	0.85x0.20m	SERIAL: SERIA UBICAR EN PUERTAS INTERIORES EN PASILLOS DE CIRCULACIÓN A UNA ALTURA DE 2.00m.

PUERTA DE EVACUACIÓN	 	VERDE	BLANCO	BLANCO	INDICADOR DE PUERTA DE EVACUACIÓN NO VISIBLE EN EL PROYECTO, SERIAR DE EMERGENCIA, LUMINOSO EN OBTURABLE		SERIAL: PERMITEN INDICAR LA UBICACIÓN DE LUMINARIOS O SERIAR DE EMERGENCIA, LUMINOSO EN OBTURABLE

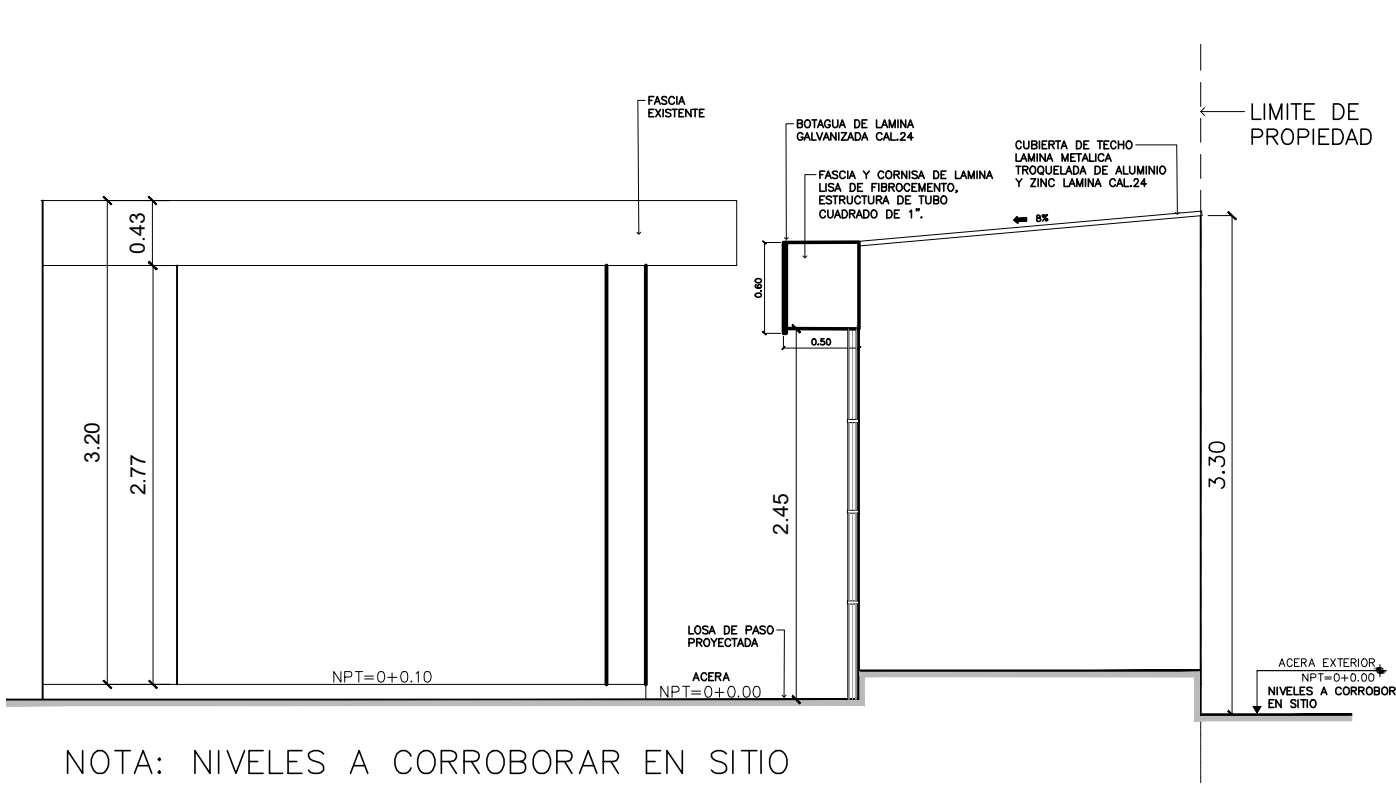
ELEVACION LATERAL
CONSULTORIO DE NUTRICION U.S EL PALMAR
Esc 1:50

NOTA: NIVELES A CORROBORAR EN SITIO
