"ISRI. Centro de Rehabilitación Integral de Oriente CRIOR"

REPÚBLICA DE EL SALVADOR
MINISTERIO DE SALUD
INSTITUTO SALVADOREÑO DE REHABILITACIÓN INTEGRAL

SECCIONES Y DETALLES

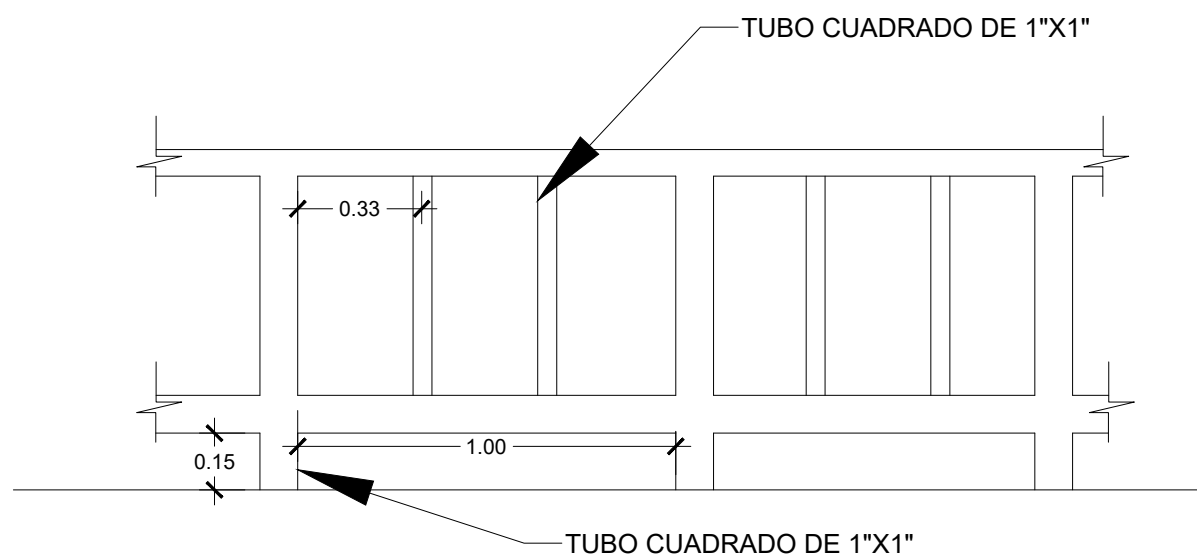
DETALLE DE BARANDAL EN PISCINA
DE HIDROTERAPIA

TUBO DE ALUMINIO RECTANGULAR
