PISCINA TERAPÉUTICA
Y ÁREA DE HIDROTERAPIA

CENTRO DE REHABILITACIÓN DE OCCIDENTE (CRIO)
INSTITUTO SALVADOREÑO DE REHABILITACIÓN INTEGRAL (ISRI)
17 AVENIDA SUR, ENTRE 31 Y 33 CALLE ORIENTE, SANTA ANA

PLANTA DE INSTALACIONES HIDRÁULICAS - PISCINA.
DETALLES HIDRÁULICOS GENERALES, PISCINA
TERAPÉUTICA Y ÁREA DE HIDROTERAPIA. CRIO.

IH-02
18 / 20

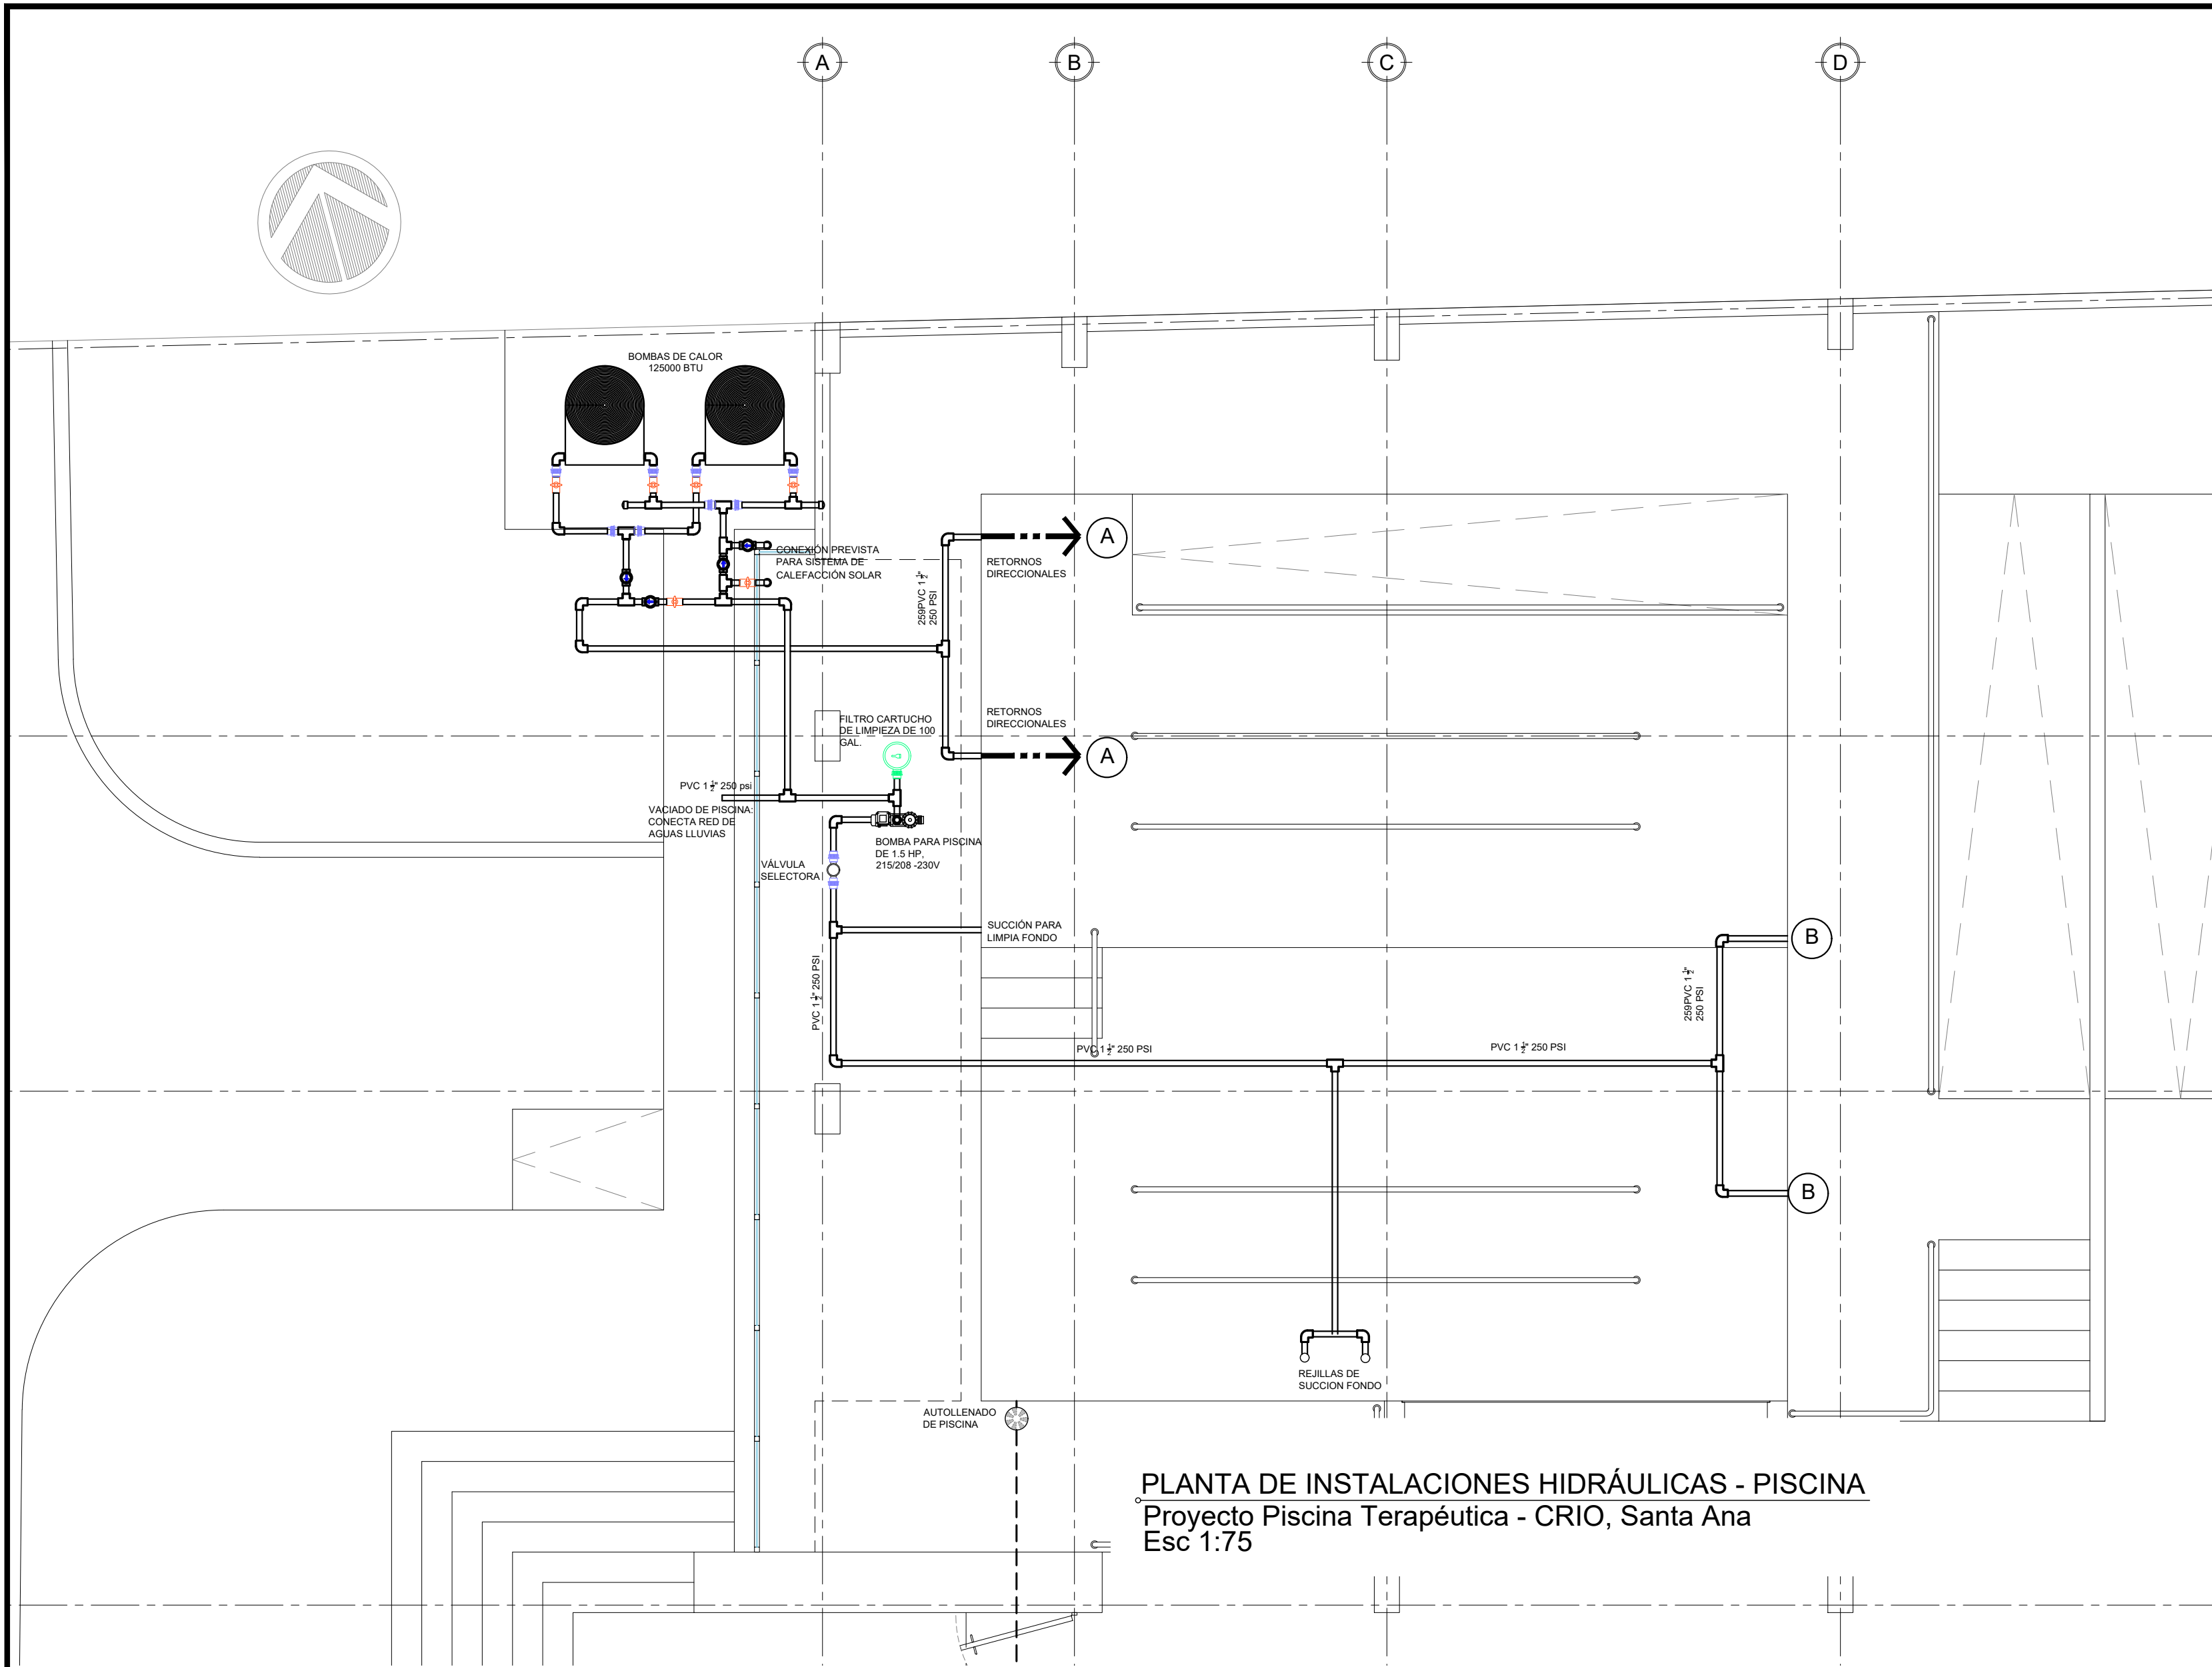
PLANTA DE INSTALACIONES HIDRÁULICAS - PISCINA
Proyecto Piscina Terapéutica - CRIO, Santa Ana
Esc 1:75

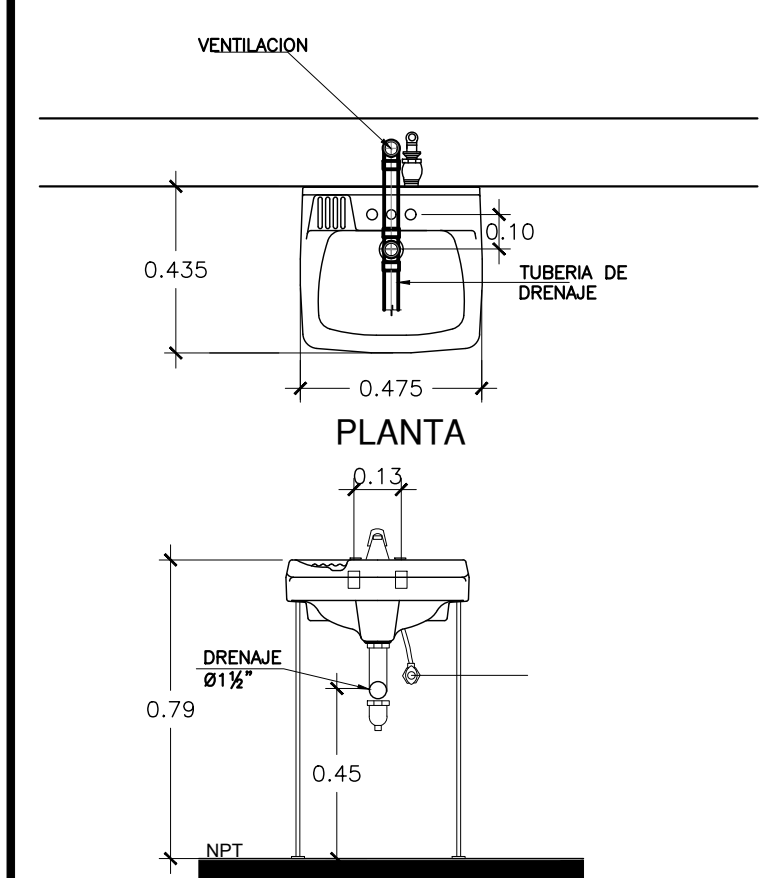
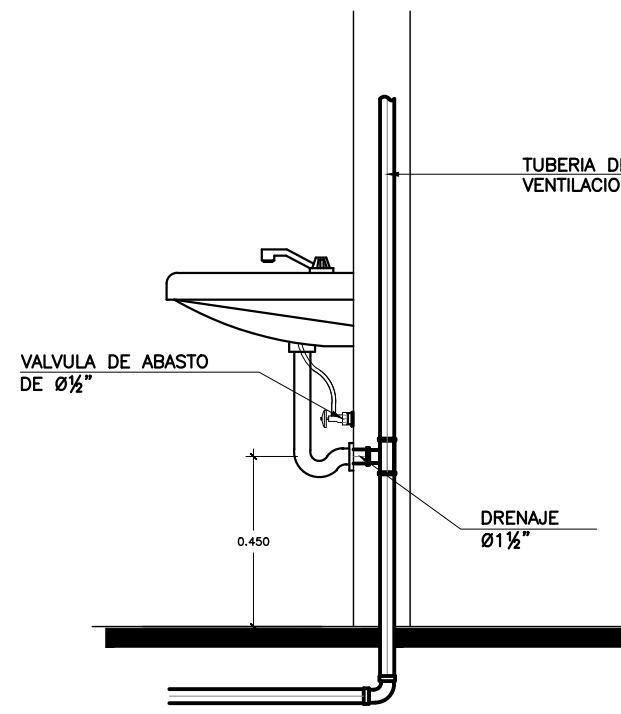
DETALLE DE INSTALACION DE DRENAJE
EN LAVATORIO
ESCALA 1:20

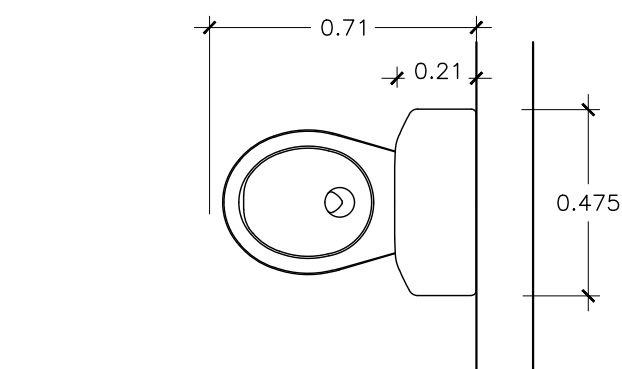
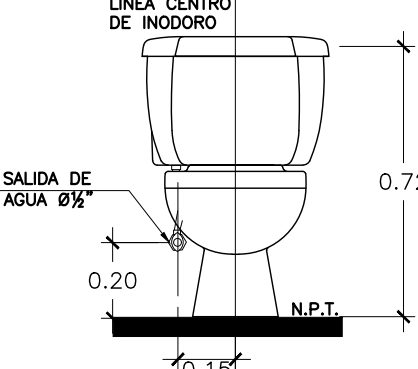
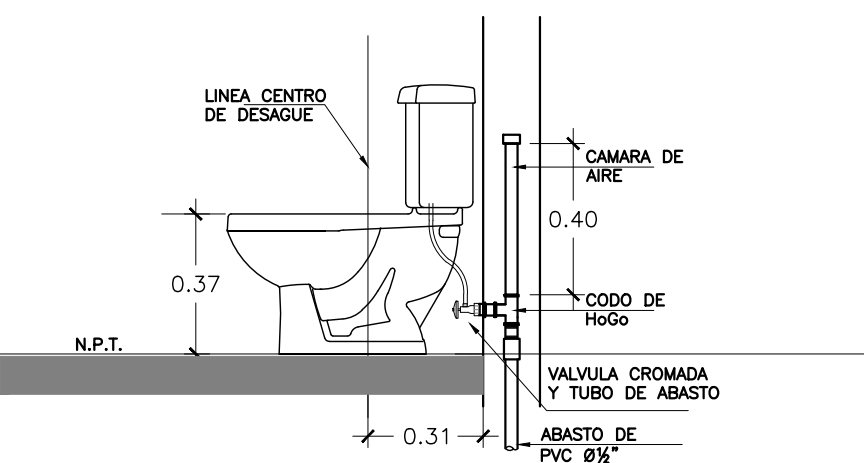
DETALLE DE INSTALACION
INODORO DE TANQUE
ESCALA 1:20
