PISCINA TERAPÉUTICA Y ÁREA DE HIDROTERAPIA

CENTRO DE REHABILITACIÓN DE OCCIDENTE (CRIO)
INSTITUTO SALVADOREÑO DE REHABILITACIÓN INTEGRAL (ISRI)
17 AVENIDA SUR, ENTRE 3ª Y 5ª CALLE ORIENTE, SANTA ANA

PLANTA ARQUITECTÓNICA DE ACABADOS NIVEL 1,
PISCINA TERAPÉUTICA Y ÁREA DE HIDROTERAPIA.
CRIO.

ACB-01
06 / 20

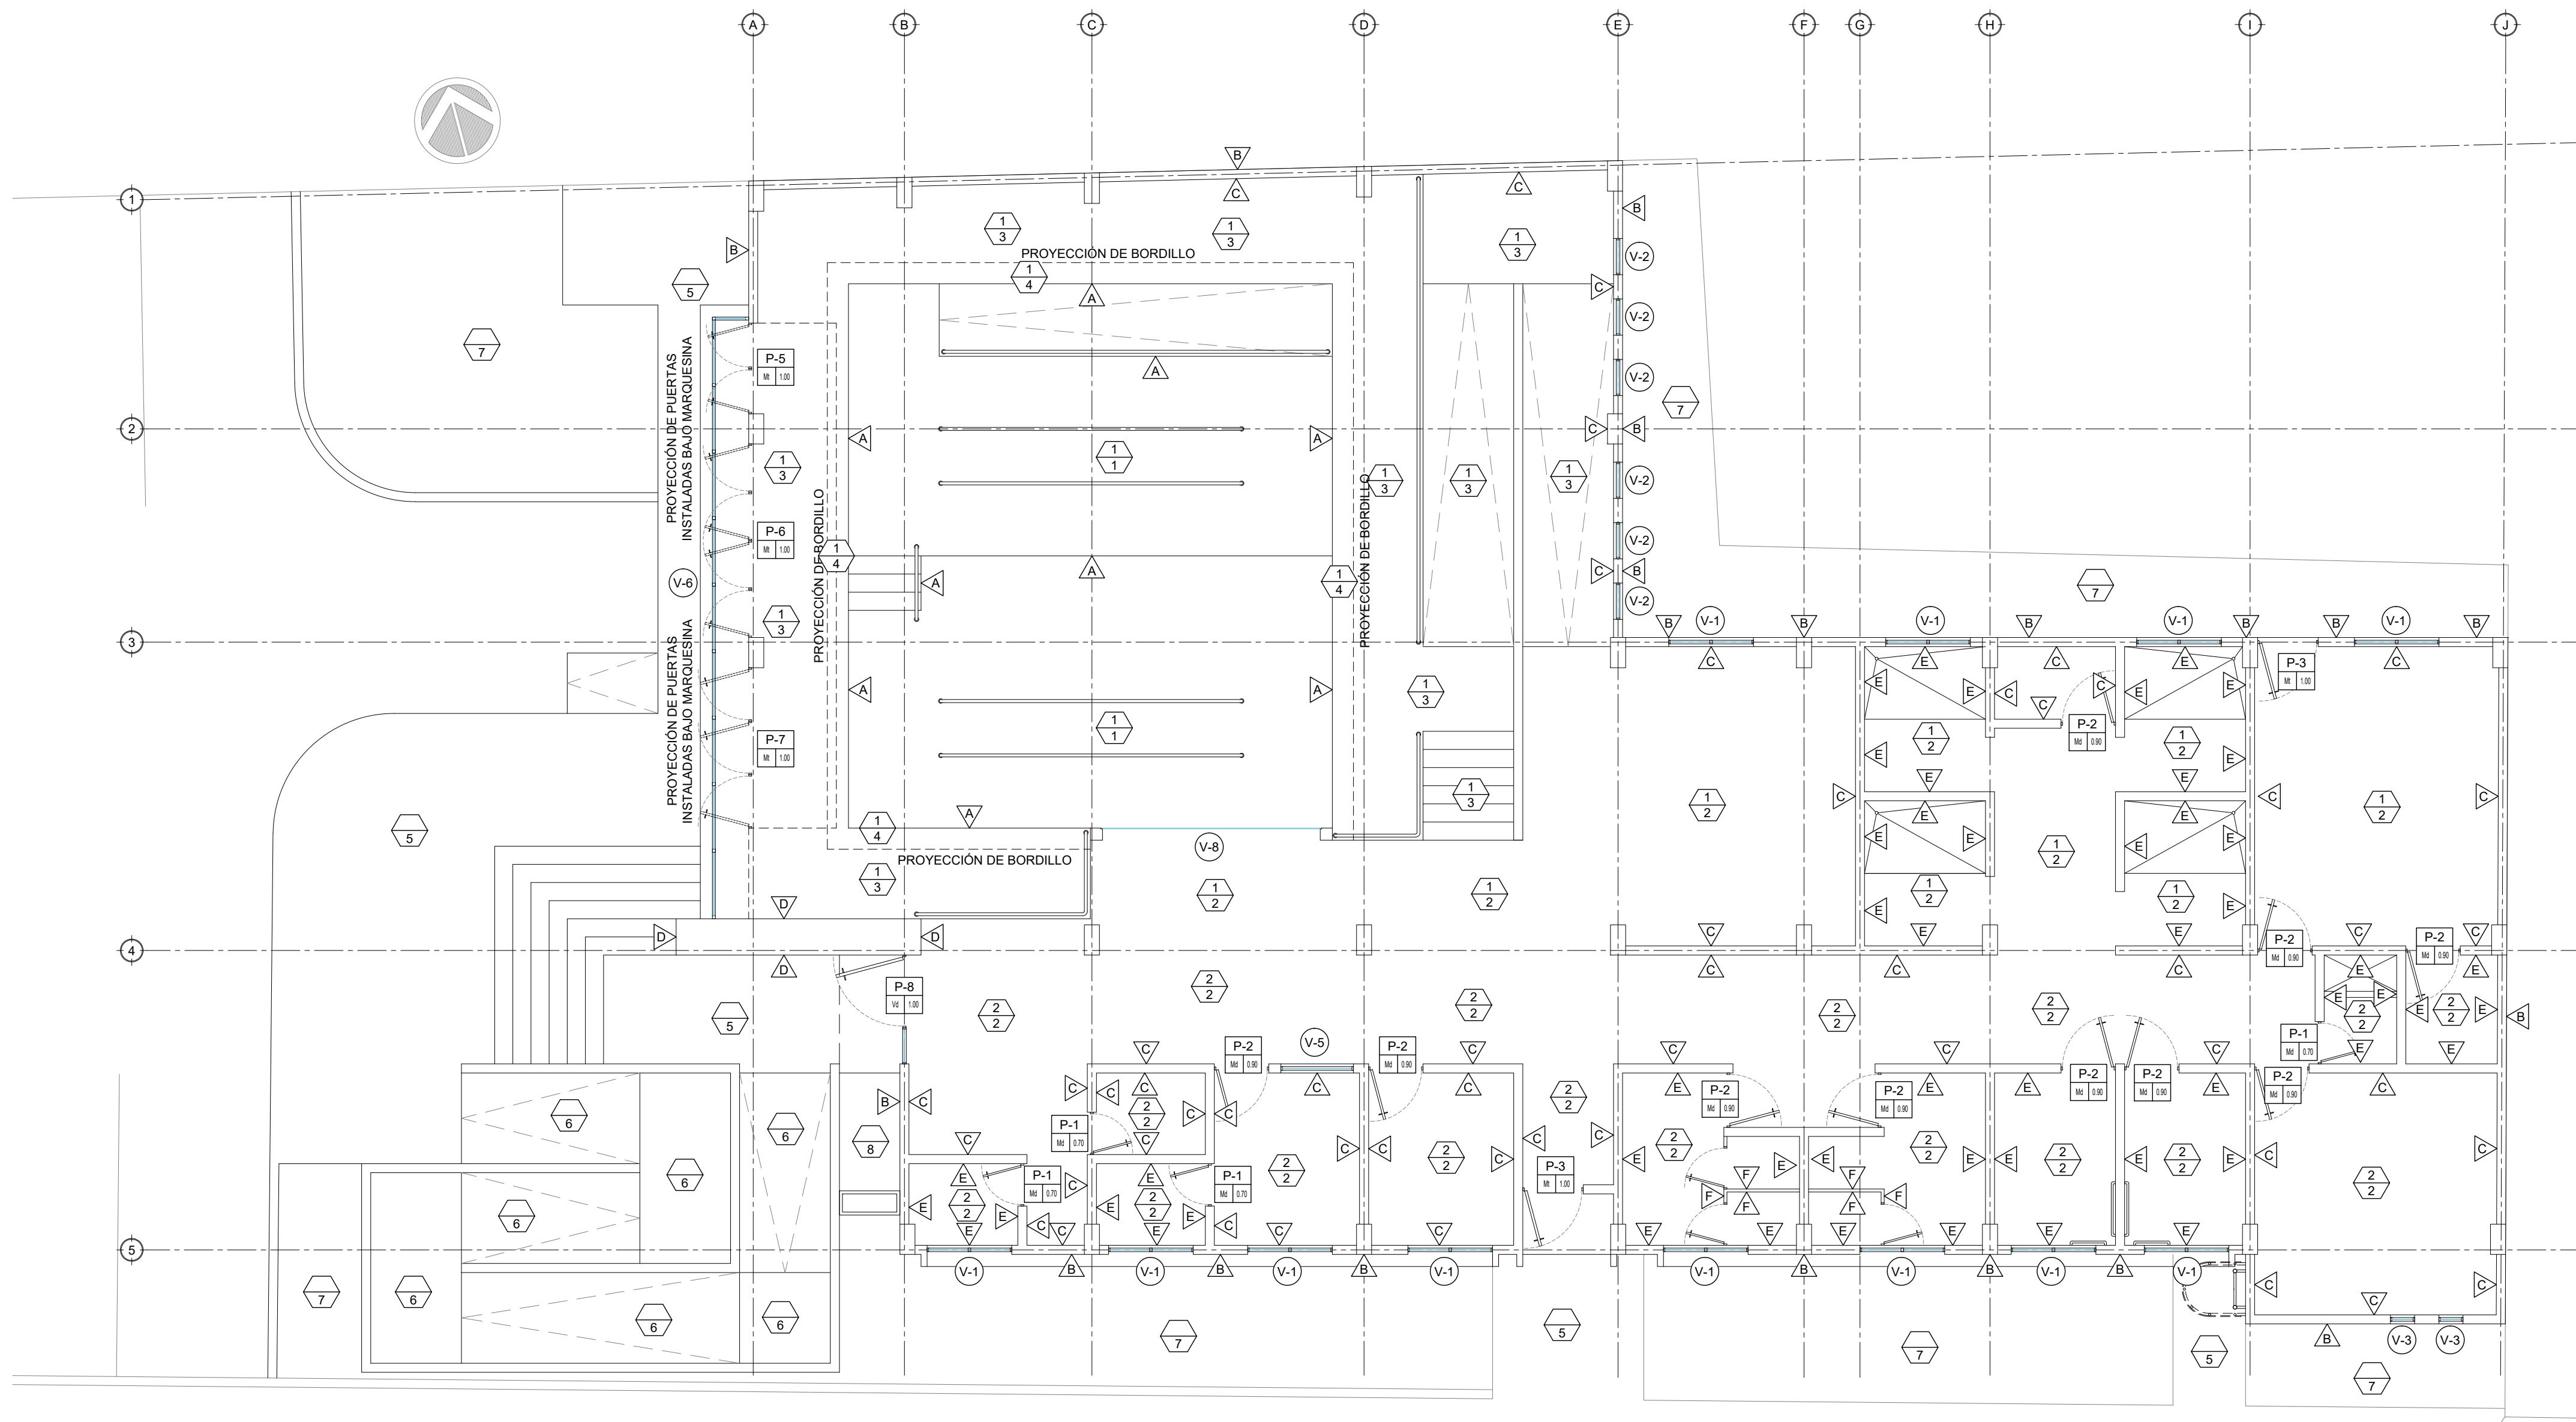
PLANTA ARQUITECTÓNICA DE ACABADOS 1er NIVEL
Proyecto Piscina Terapéutica - CRIO, Santa Ana
Esc 1:75
